MINISTÉRIO DAS OBRAS PÚBLICAS, TRANSPORTES E COMUNICAÇÕES
GABINETE DE PREVENÇÃO E INVESTIGAÇÃO DE ACIDENTES COM AERONAVES
(GPIAA)

RELATÓRIO FINAL DE ACIDENTE
Avião Terrestre Monomotor
GRUMMAN G-164 Ag-Cat

CS-APY

RELATÓRIO FINAL Nº 24/ACCID/2002

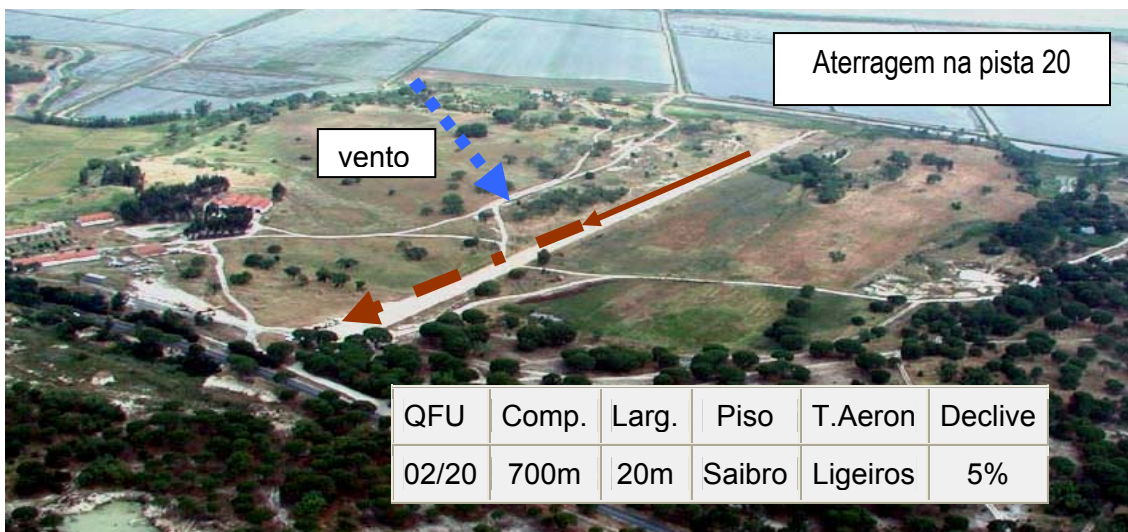
Foto Nº 2. Pista da Batalha.

Pista particular, não certificada, orientada no sentido (02/20). A pista 20 apresenta um declive de + 5%, está construída em saibro e areia, e tem 600 metros de comprimento por 23 de largura. Existem árvores de grande porte (pinheiros) no enfiamento da pista 20 (ver fotos). Não tem comunicações nem manga de vento.

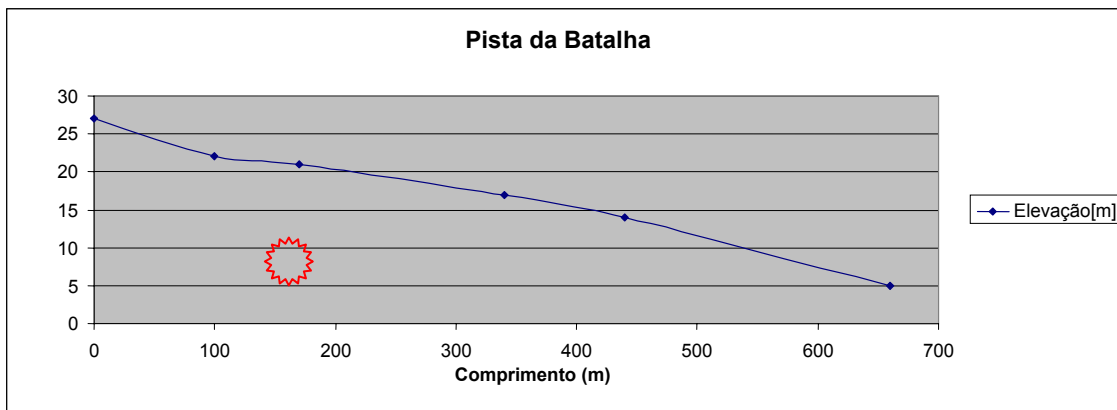
Gráfico Nº 1 – Perfil da Pista. (Coordenadas Datum WGS84)

guinou para a direita e prosseguiu a descolagem pela berma da pista até embater no depósito de água. O desempenho da aeronave foi condicionado pelo atrito e declive dos últimos 150 metros da pista que aumentaram em cerca de 50% (25+25) a distância de descolagem, pela componente de vento de cauda e pela incapacidade do piloto controlar a direcção.

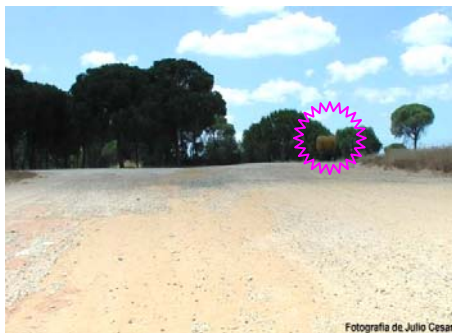
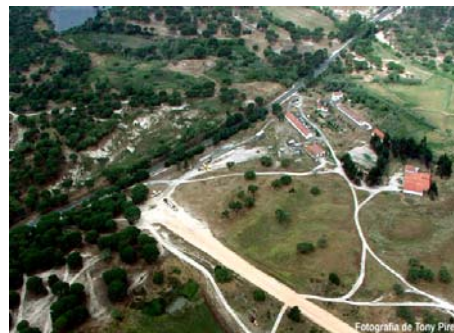
Fotos Nº 2,3

Depósito

Pormenores do final da pista 20, com depósito ao fundo do lado direito e árvores de grande porte no enfiamento da pista.
