MINISTÉRIO DAS OBRAS PÚBLICAS, TRANSPORTES E COMUNICAÇÕES
GABINETE DE PREVENÇÃO E INVESTIGAÇÃO DE ACIDENTES COM AERONAVES
(G.P.I.A.A.)

RELATÓRIO DO ACIDENTE COM A AERONAVE
ULTRALEVE MOTORIZADA, **DAXIWINGS**,
MODELO **FALCON XP B2**, MATRÍCULA

CS-UKI

RELATÓRIO FINAL Nº 63/ACCID/2003

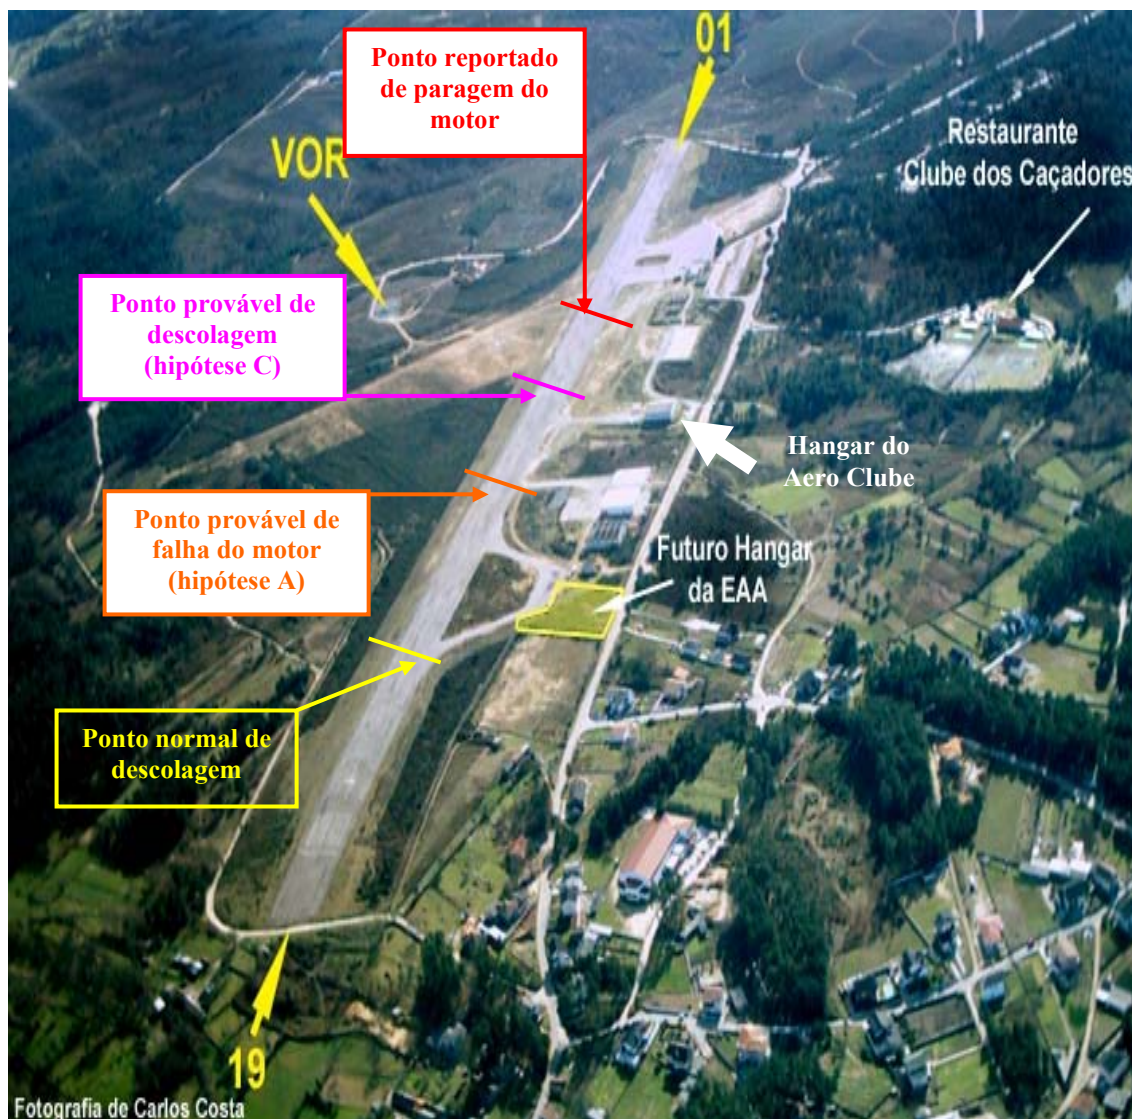
Figura Nº 1

Com base nas declarações do piloto (que diz o motor ter parado a cerca de 30 metros acima da pista e a 2/3 do seu comprimento), nos dados de performance referidos no Manual da Aeronave e nos elementos de referência do aeródromo, foi feito o cálculo de performance de descolagem e consideradas as seguintes hipóteses (*ver representação gráfica na figura nº 1*):

- A- Para a aeronave atingir 30m acima da pista, **com o motor a debitar a potência nominal**, era suposto que tivesse percorrido uma distância de 400 metros. Nestas condições, encontrar-se-ia a sobrevoar ainda a primeira metade da pista. Consequentemente teria pista suficiente para efectuar uma aterragem, com segurança, parando a aeronave na distância remanescente.
- B- Utilizando toda a pista disponível, para um funcionamento normal do motor, ao percorrer os 800 metros, a aeronave deveria estar a cerca de 75 metros acima da pista. Teria possibilidade de planar uma maior distância e atingir um terreno mais favorável à aterragem.

- C- Para passar os 800m de pista apenas a 30m de altura, a aeronave deveria ter descolado por volta dos 600m. Considerando que a distância normal de corrida é inferior a 300m, era de admitir que algo estava errado, sendo de esperar que o piloto tivesse abortado a descolagem ao ter percorrido metade da pista sem ir para o ar.

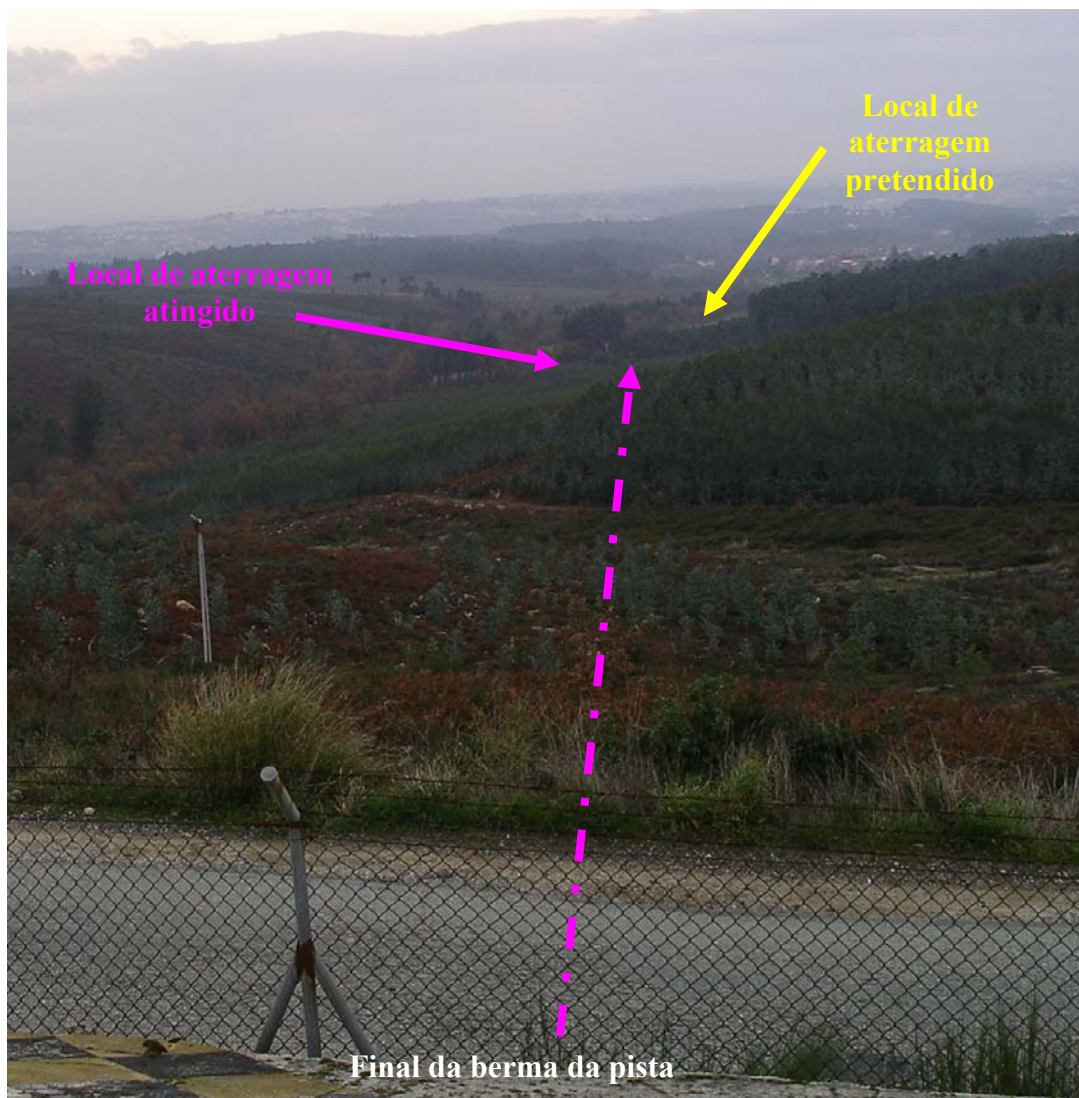
Figura Nº 2

Assim, porque o piloto prosseguiu com a descolagem, quando o motor parou (a 350m do fim da pista e 30m de altura), já não era possível aterrar na pista e havia que planar ao longo da encosta, procurando efectuar uma aterragem de recurso no fundo do vale, o que fez (*figura nº 2*).

A baixa altitude a que se encontrava a aeronave, não foi suficiente para que o piloto, com a sua reduzida experiência de voo, conseguisse manobrar de modo a atingir o local desejado, tendo tocado o solo cerca de 50m antes.
