**RELATÓRIO FINAL DE ACIDENTE**

**ULTRA-LEVE  
SYNARGIE  
SKY RANGER V 95 B**

**CS-ULO**

**RELATÓRIO Nº 62/ACCID/2003**

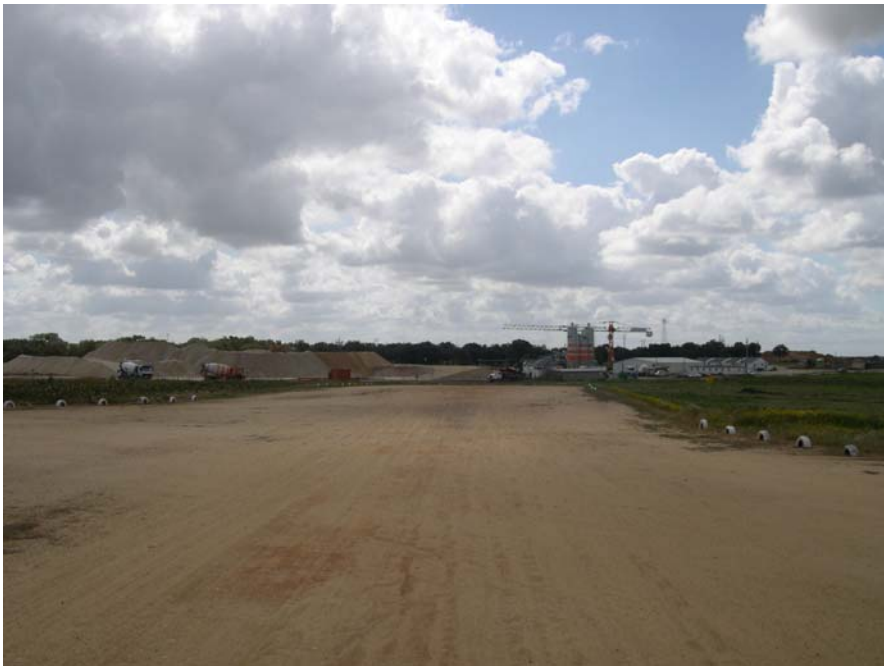
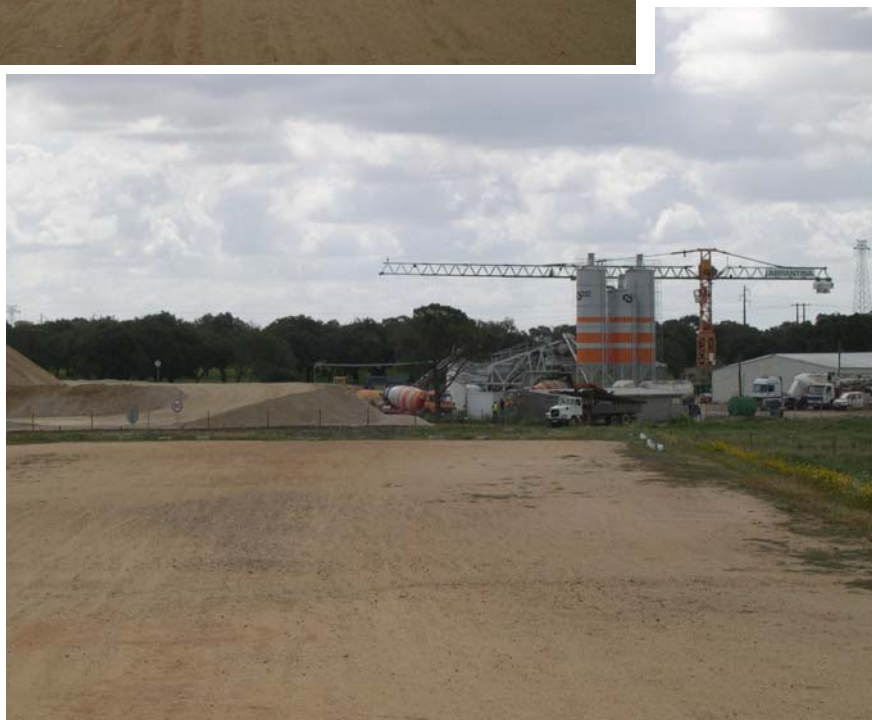
Efectuada uma volta de pista a 400 pés de altura (122 metros), ao voltar para a final, o piloto desviou o avião para a direita para evitar uma grua que considerou interferir com a aproximação à pista.

Mantendo o avião a descer, – a cerca de 80 km/h e com dois pontos de flaps, – após ultrapassar o referido obstáculo, o piloto voltou à esquerda para retomar a ladeira quando se apercebeu então de novo obstáculo, dois silos em betão, pelo que resolveu prolongar a rota numa trajectória perpendicular à final.

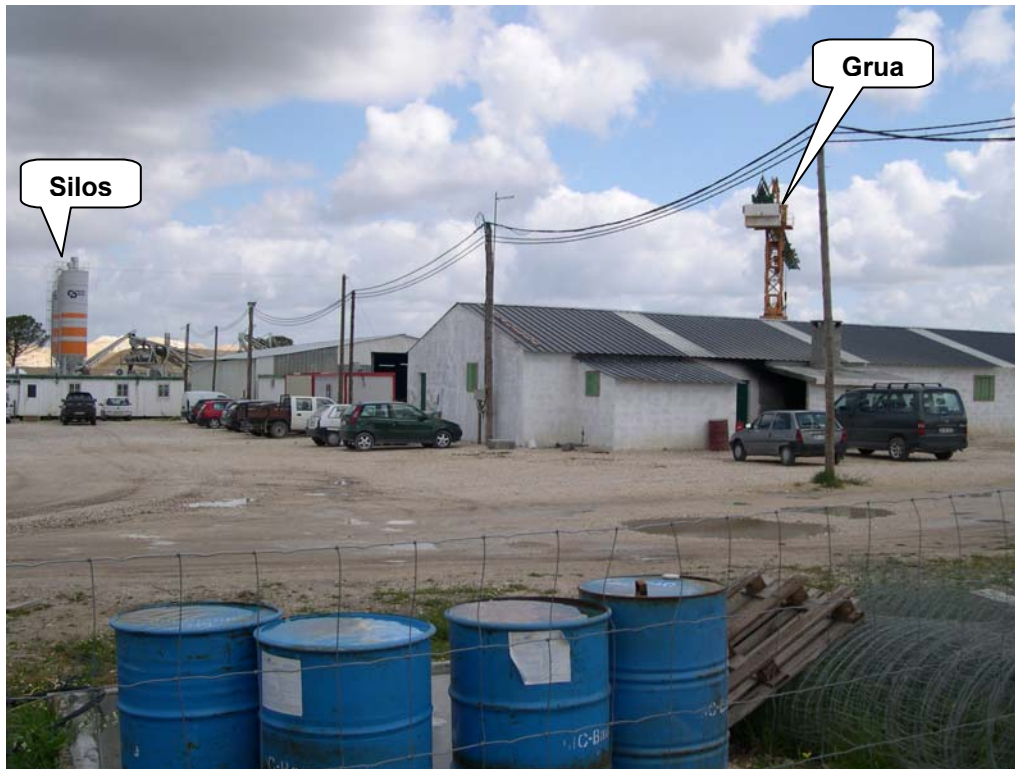
A aeronave passou entre a grua com 15 metros de altura e os dois silos com 14 metros de altura, sobrevoou as instalações de um estaleiro de construção civil

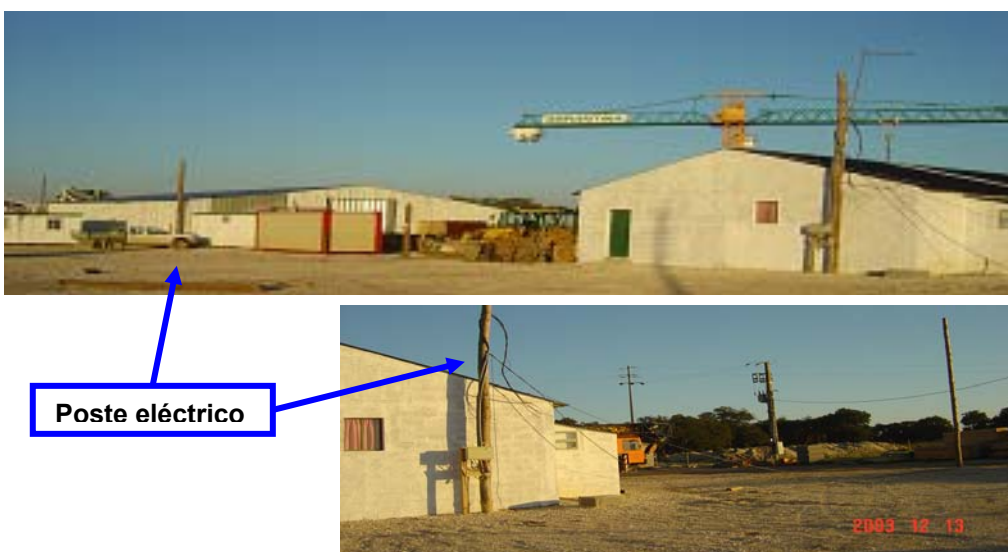
foi embater com o trem direito principal num poste eléctrico em madeira, de 4,5 metros de altura, de uma linha de distribuição trifásica de baixa tensão,

arrastando o respectivo cabo que se enrolou à volta do capot do motor e do trem.

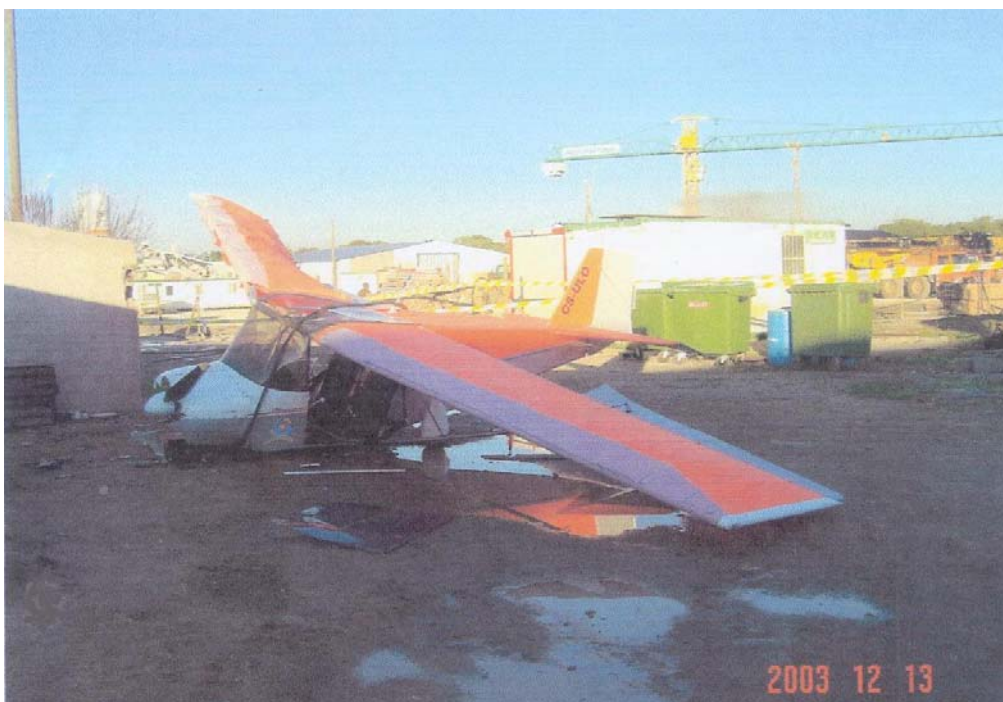
Visualmente a aeronave apresentava deformação da asa direita ao longo de toda a sua extensão, destruição dos trens e do hélice.

1.9.3 O ULM apresentava-se agrupado, sem destroços espalhados;
