**MINISTÉRIO DAS OBRAS PÚBLICAS, TRANSPORTES E COMUNICAÇÕES**  
**GABINETE DE PREVENÇÃO E INVESTIGAÇÃO DE ACIDENTES COM AERONAVES**  
**GPIAA**

## **RELATÓRIO FINAL DE INCIDENTE**

**SOCATA TB 200 GT**

**CS-DEL**

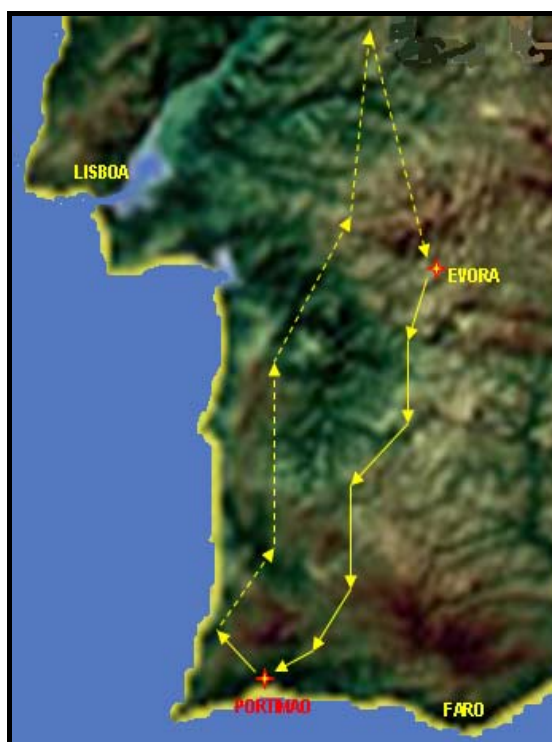
Figura Nº 1

Pelas 10:35 do dia 21 de Agosto de 2003, descolou do aeródromo municipal de Évora a aeronave de marca Socata, modelo TB 200 (Tobago), de matrícula CS-DEL, com o indicativo de chamada “Diana 211”, a fim de efectuar um voo de viagem entre este aeródromo e o aeródromo de Portimão, e regresso, conforme planos de voo enviados para o órgão de controlo de tráfego aéreo competente, seguindo o itinerário indicado na figura nº 1.

Após ter completado o percurso Évora / Portimão (*traçado a cheio, na figura nº 1*), o CS-DEL efectuou uma aterragem perfeita, na pista 29, conforme foi confirmado pelo instrutor que se encontrava a bordo da outra aeronave, a qual aterrara alguns minutos antes e se preparava para descolar.

Às 12:44, o CS-DEL descolou deste aeródromo, com vista a cumprir com o itinerário de regresso a Évora (*a tracejado, na figura nº 1*).

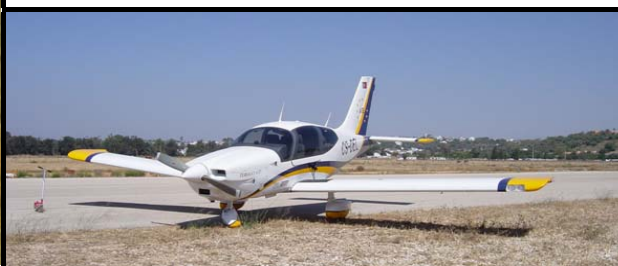
Figura Nº 2

A aterragem foi dura, com o trem principal, e a aeronave saltou novamente para o ar. O piloto tentou corrigir a trajectória, metendo o nariz em baixo, mas acabou por embater violentamente na pista com a roda do trem de nariz, o pneu da roda de nariz reventou e o hélice contactou três vezes com o asfalto, antes da paragem do motor.

Depois de ter percorrido cerca de 40 metros, ao longo da linha central da pista, o avião começou a desviar-se para o lado esquerdo e imobilizou-se quando o nariz saiu da pista, a cerca de 220 metros de distância da soleira deslocada da pista 29 e num ângulo de cerca de 30 a 40 graus com a linha central da pista (*figura nº 2*).

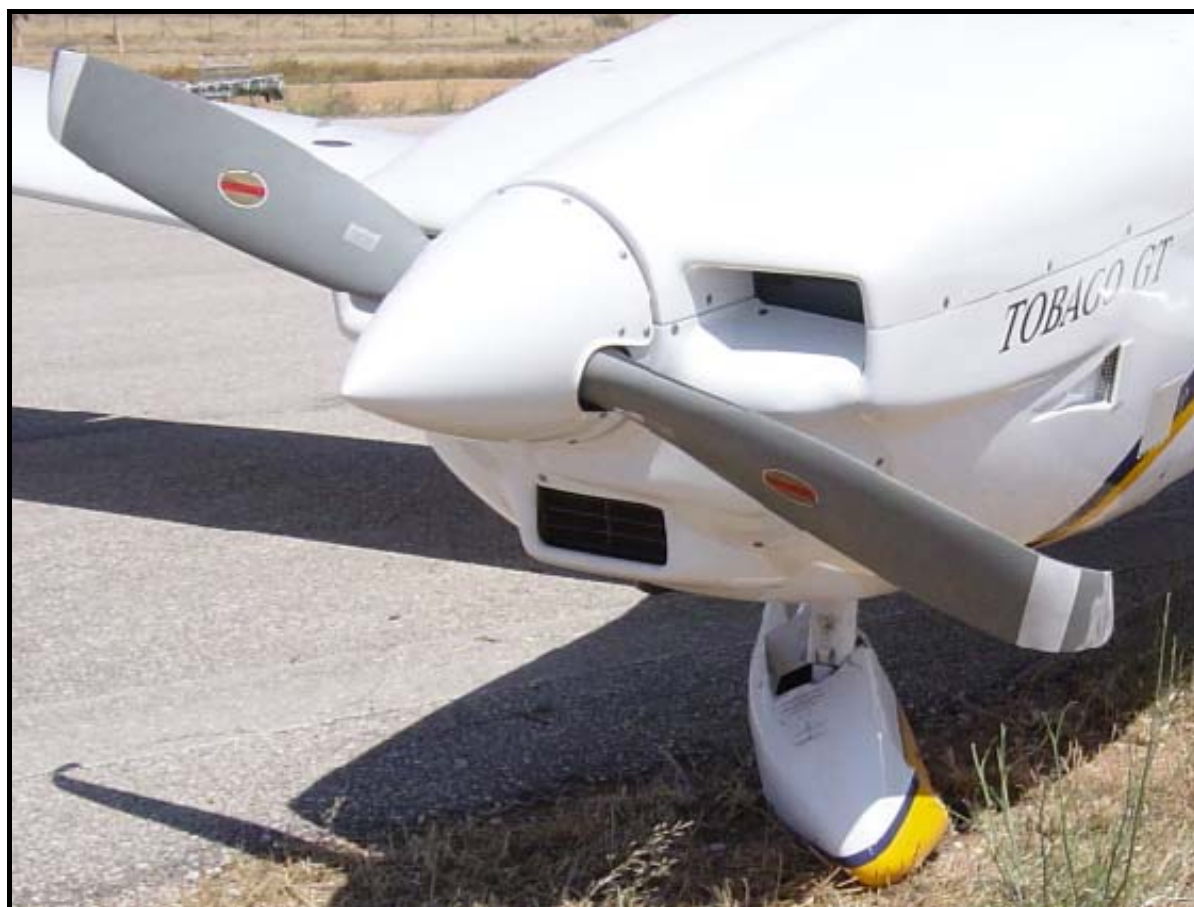
Figura Nº 3

A aeronave sofreu danos ligeiros nas pontas do hélice e carenagem da roda de nariz. O pneu da roda de nariz rebentou e a jante deslizou sobre o asfalto da pista, sofrendo algum desgaste por fricção (*figura nº 3*).

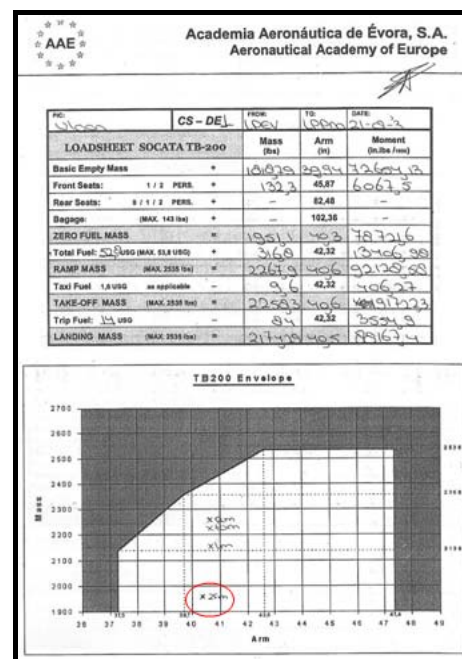
Figura Nº 4

Aplicando a estes pesos os braços respectivos, obtivemos um momento de 88472.13 lb.in/1000, o que nos definiu um braço de 40.5 à aterragem e, para o peso estimado, um ponto dentro do envelope permitido para a aterragem, embora com uma ligeira tendência de nariz em baixo (*figura nº 4*).

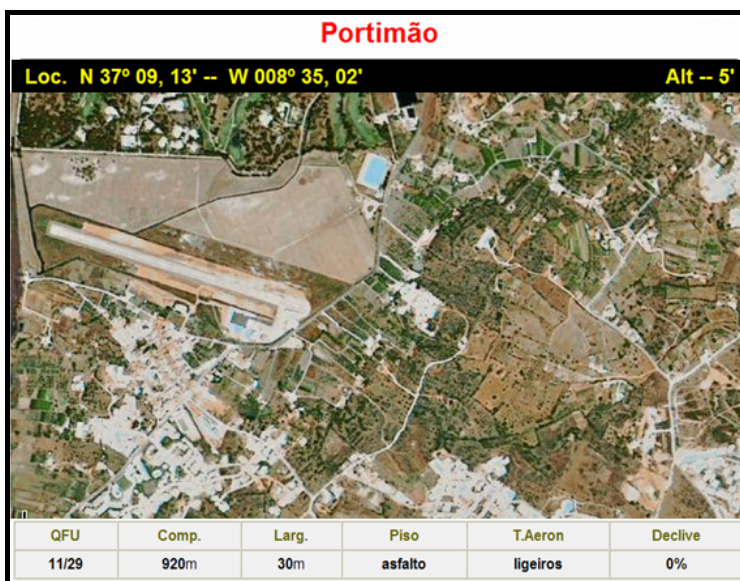
Figura Nº 5

O aeródromo de Portimão (LPPM) fica situado a cerca de 5 Kms a Oeste da cidade, próximo da localidade de Penina, Montes do Alvor, nas coordenadas 37° 09' 13" N e 008° 35' 02" W, a uma altitude de 5' (nível do mar), sendo propriedade da Câmara Municipal de Portimão, a qual é responsável pela sua operação e conservação (figura nº 5).

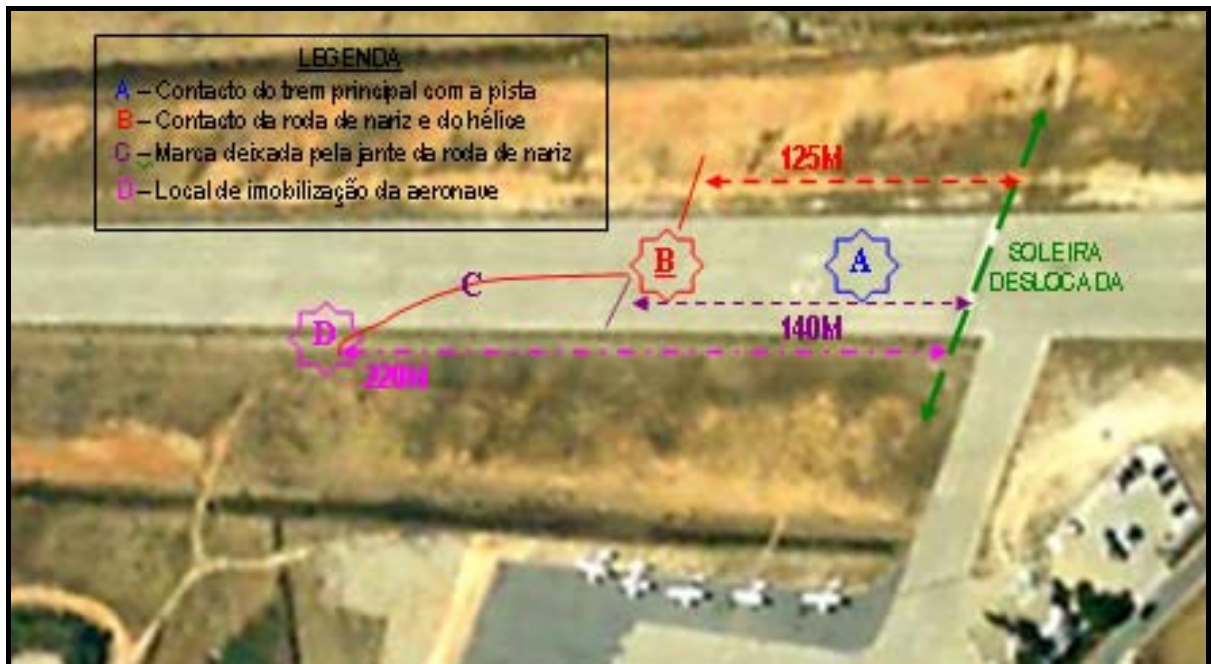
Figura Nº 7

Da análise da aeronave e das marcas deixadas na pista (*figura nº 7*), não foi possível determinar o ponto exacto do primeiro embate do trem principal com o solo (A), mas confirmar que o embate da roda do trem de nariz (B) foi violento e com baixa velocidade horizontal.

As marcas feitas pelas pás do hélice no asfalto eram apenas três e distavam cerca de 75cm entre si, o que permite afirmar que a velocidade horizontal era reduzida (40 Kts para 800 RPM / 50 Kts para 1000 RPM).

As diversas marcas deixadas pela jante da roda de nariz fazem supor que houve vários saltos da aeronave na pista, com a conseqüente desaceleração (C).

Por ter rebentado o pneu, a jante da roda de nariz ter assentado no solo e a perna do trem se encontrar empenada, o piloto perdeu toda a capacidade de controlo direccional (*steering*), tendo o avião fugido para o lado esquerdo até se imobilizar (D). Eram visíveis, no asfalto, as marcas de travagem da roda direita, o que, contrariando a derrapagem, ajudou à imobilização da aeronave em curta distância.

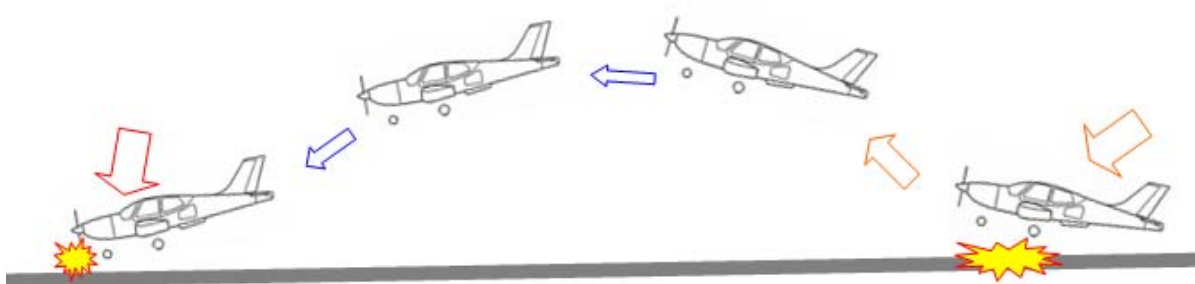
Figura Nº 8

Por ter cumprido com uma ladeira superior ao normal e uma velocidade de aproximação mais baixa do que seria desejável, o piloto não conseguiu arredondar convenientemente e embateu na pista animado de uma razão de descida elevada (*figura nº 8*).

A aeronave voltou para o ar e o piloto levou o comando de profundidade à frente, para trazer o avião de volta à pista. Não tendo contrariado esta atitude, o trem de proa embateu no asfalto, o pneu rebentou e as pontas do hélice colidiram com o solo.

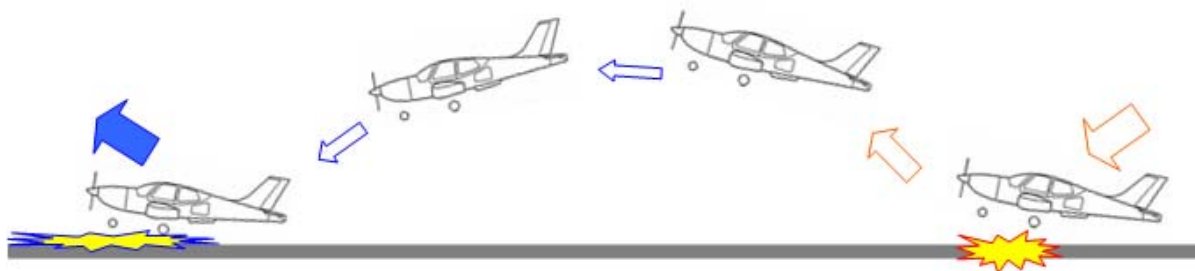
Figura Nº 9

Se, após ter controlado o movimento ascendente da aeronave, o piloto tivesse procurado uma atitude de aterragem e controlado a velocidade e razão de descida com aplicação de potência no motor, seria possível efectuar uma aterragem suave e controlada (*figura nº 9*).
