RELATÓRIO FINAL DE INCIDENTE

UR-UWR

CS-UJN

30 de Julho de 2003

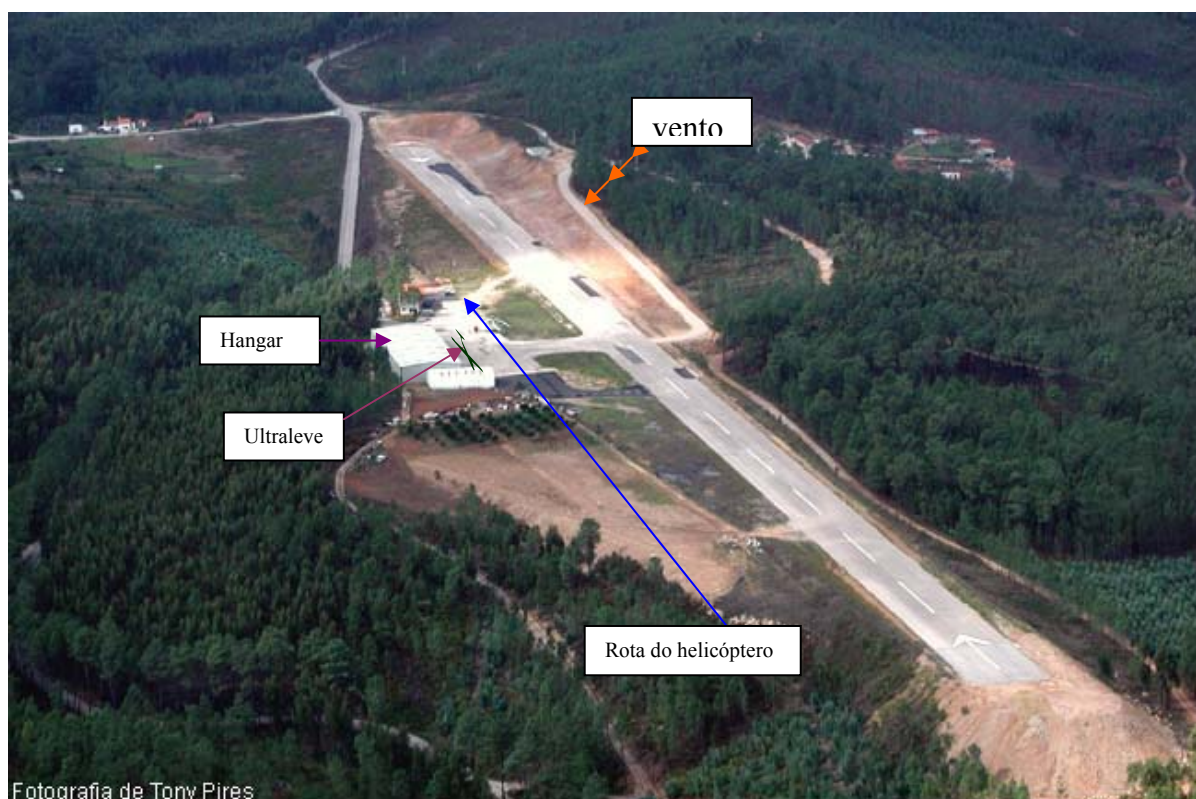
Fig. Nº 1 – Pista 32

Hangar e edifício anexo pintados de branco com tonalidades de azul.
