RELATÓRIO FINAL DE ACIDENTE

TECNAM P92 ECHO SUPER

CS-ULX

RELATÓRIO FINAL Nº 39/ACCID/2003

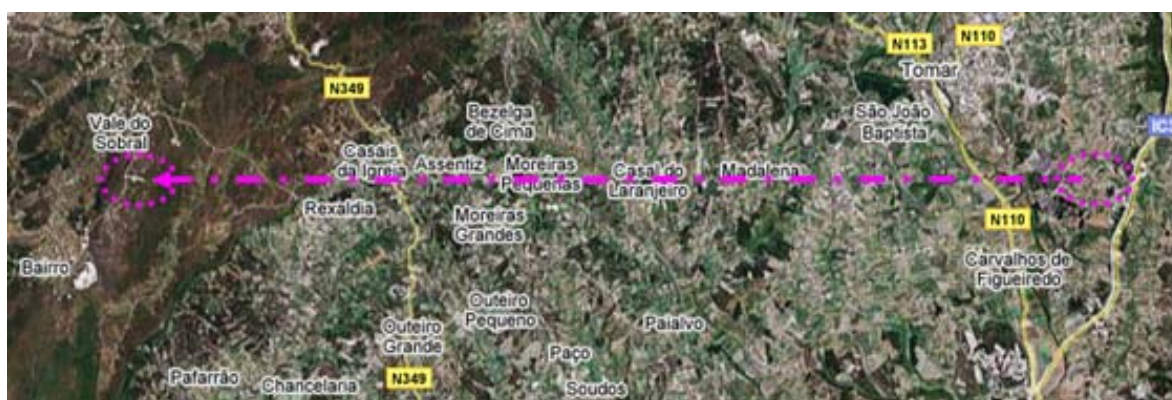
Figura Nº 1

Após a descolagem, a aeronave subiu para a altitude de cruzeiro (2000' AMSL²) e o piloto introduziu o rumo directo para o destino ($\approx 270^\circ$ Magnéticos).

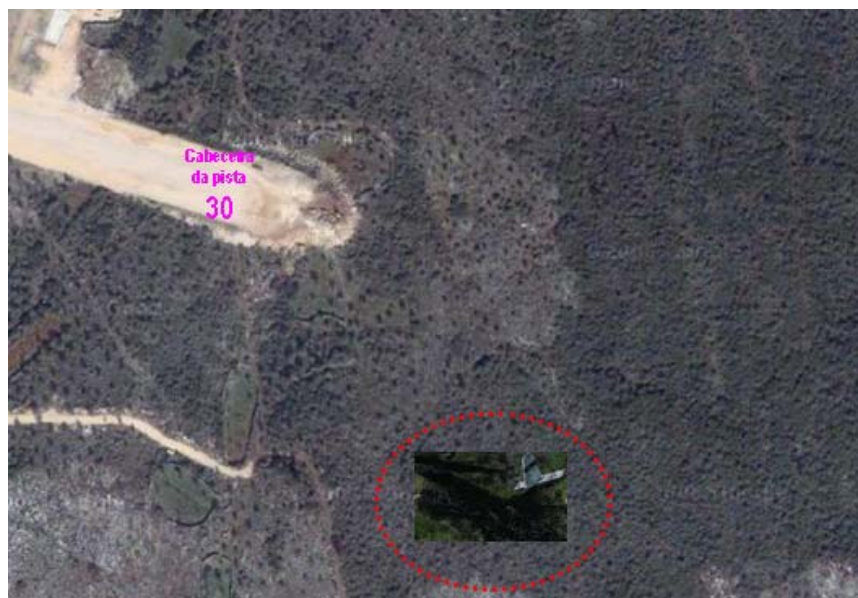
Figura Nº 2

ta de 180°, pela esquerda, para regressar ao vale e aí ganhar altitude. Não foi bem sucedido nesta manobra e a aeronave acabou por embater com o hélice e a roda de nariz numa pequena oliveira e o avião acabou por se despenhar alguns metros à frente, aroado a cerca de 180° (*figura nº 2*), ficando cerca de 18m abaixo, 500m antes e 200m ao lado da linha central da pista, coordenadas GPS N 39° 35.03' / W 008° 34.40', altitude 308m (1010').

Os destroços da aeronave encontravam-se concentrados numa pequena área e apresentavam diversas fracturas da estrutura principal, com deformações provenientes do impacto e das temperaturas desenvolvidas pela combustão.

Apesar de uma grande percentagem ter sido consumida pelo fogo, especialmente a cabina de pilotagem e as asas, era evidente a distorção do conjunto do motor (dobrado sobre o lado esquerdo) e da parte posterior da fuselagem e empenagem, dando um aspecto de curvatura do corpo da aeronave. A asa direita ficou na sua posição normal, mas a asa esquerda foi arrancada na parte posterior e rodou para a frente, ficando num ângulo aproximado de 60° em relação ao eixo longitudinal da aeronave.

A roda do trem de nariz e alguns estilhaços do hélice foram encontrados junto da empenagem, cerca de dois metros à frente da oliveira que sofreu o primeiro embate e próximo de uma rocha onde se presume que a aeronave tivesse colidido, quando tocou o solo.

Todos estes indícios mostram uma trajectória sensivelmente perpendicular ao eixo da pista, apontando a 180°, aproximadamente.

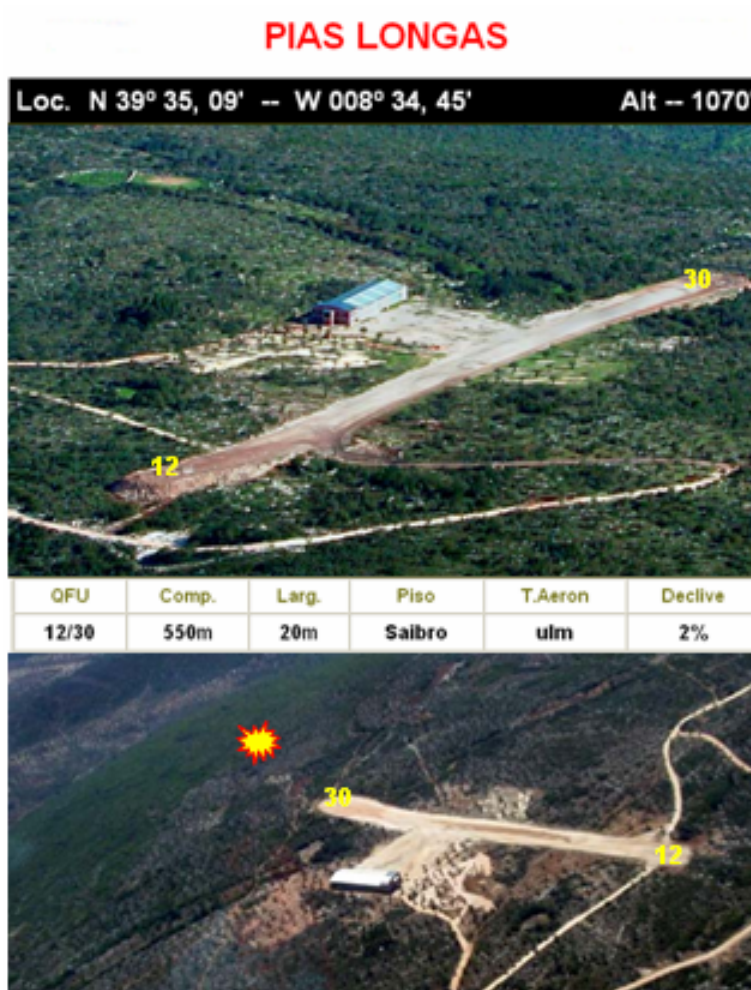
Figura Nº 3

É um aeródromo privado, propriedade do Aero Clube de Pias Longas (PLAC), é servido por uma pista de saibro com 550m X 20m, orientada na direcção 120° / 300° e fica situado no cimo de uma colina, apresentando um desfiladeiro muito íngreme, na cabeceira da pista 30 (figura nº 3).

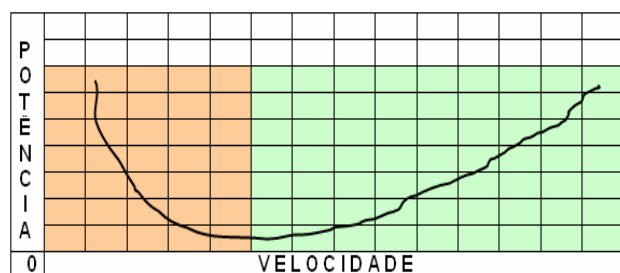
Figura Nº 4

Encontrando-se a aeronave numa configuração de aterragem (*full flaps*) e a baixa velocidade, a potência do motor não foi suficiente para lhe permitir subir ao longo da encosta, por ter entrado na zona de inversão da curva de potência (*figura nº 4*).

Os esforços do piloto para subir, fizeram com que a velocidade da aeronave se aproximasse da velocidade mínima de sustentação e a manobra de volta veio provocar a entrada em perda e a colisão com o terreno, dada a impossibilidade de trocar altitude por velocidade.

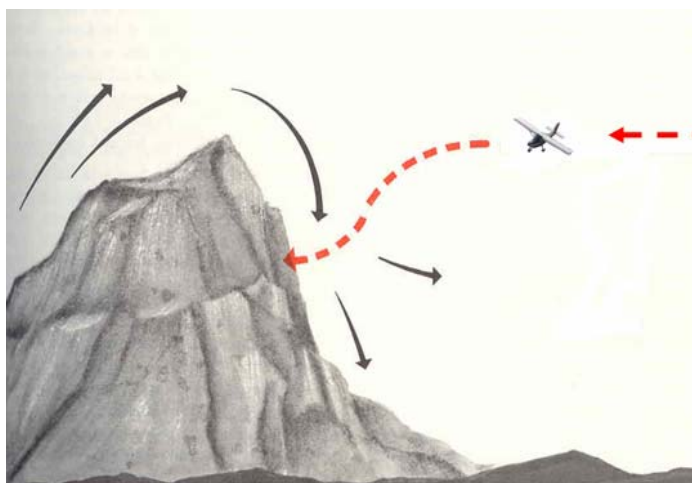
Figura Nº 5

Quando o vento encontra pela frente uma montanha, tem tendência a subir a encosta, criando uma corrente ascensional junto ao solo, e descer ao longo da encosta do lado contrário, criando aí uma corrente descendente. As aeronaves que voam no lado oposto da montanha estão sujeitas a essas correntes descendentes e a trajectória do voo é desviada para baixo (*figura nº 5*).

O CS-ULX voava no lado oposto ao vento e aproximava-se da encosta. Quando se aproximou da pista, encontrando-se abaixo da altitude da mesma, foi afectado por este efeito de montanha. No entanto, considerando que a velocidade do vento era relativamente baixa ($\approx 07\text{km/h}$) esse efeito não parece ter sido suficiente para provocar o acidente, embora seja de reconhecer que teve alguma influência no comportamento da aeronave.
