MINISTÉRIO DAS OBRAS PÚBLICAS, TRANSPORTES E COMUNICAÇÕES
GABINETE DE PREVENÇÃO E INVESTIGAÇÃO DE ACIDENTES COM AERONAVES
GPIAA

RELATÓRIO FINAL DE ACIDENTE
AVITRATA
PZL M-18B (DROMADER)

SP-FOM

05 de Julho de 2003

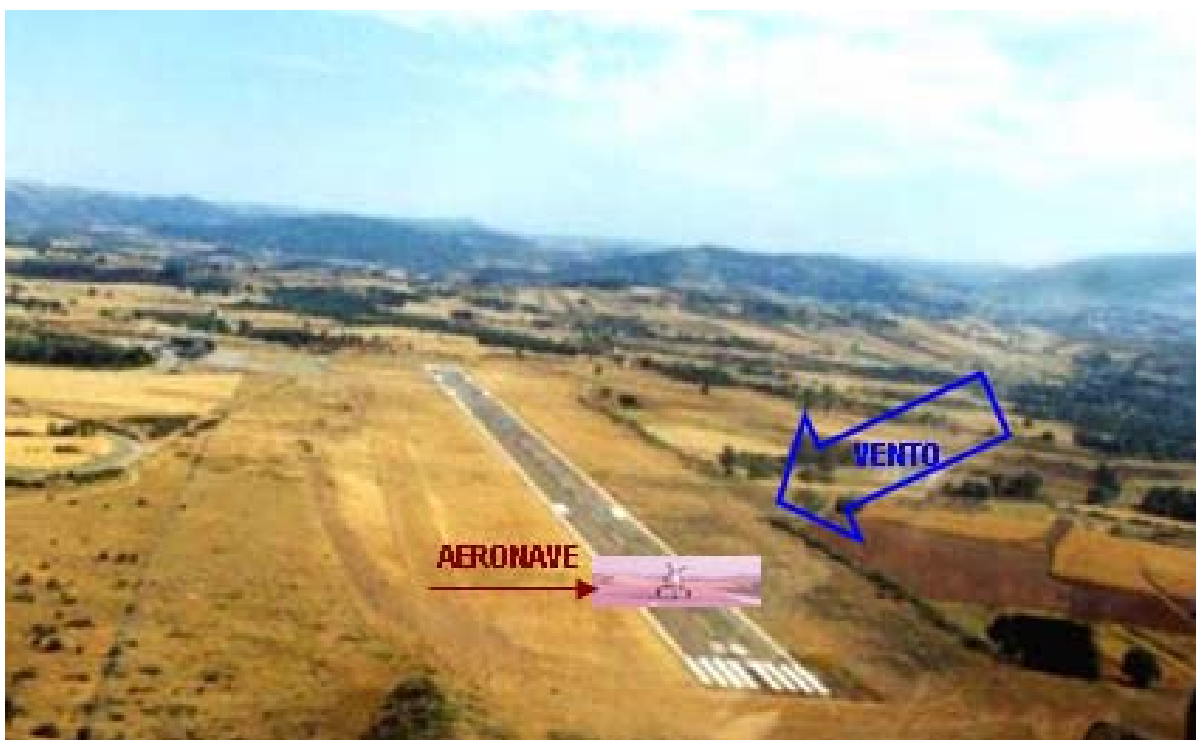
Figura Nº 1

Quando se preparava para efectuar a terceira aterragem, uma rajada de vento mais forte desviou o avião da sua trajectória. Ao executar a manobra de correcção e trazer o avião para a linha central da pista, tocou com a ponta da asa direita no solo. Com o avião já no centro da pista, ao actuar com mais força nos travões, a cauda elevou-se no ar e as pontas do hélice contactaram com o asfalto da pista, provocando a paragem do motor (*figura nº 1*). O piloto desligou todos os sistemas e saiu da cabina de pilotagem sem ter sofrido qualquer lesão. A aeronave foi posteriormente rebocada para o estacionamento.

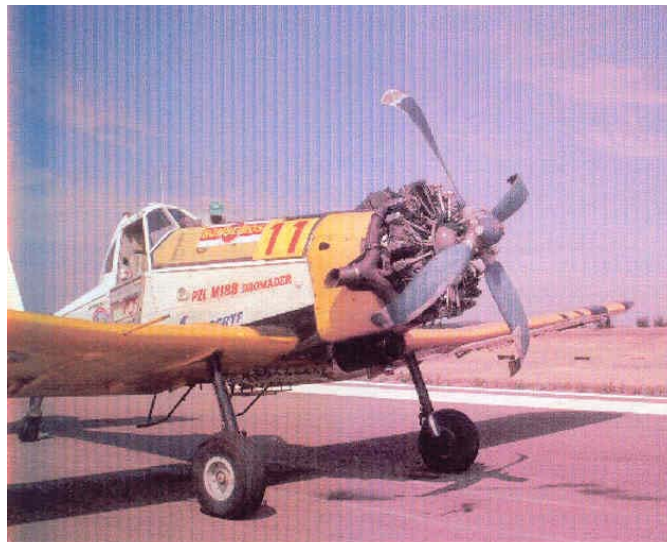
Figura Nº 2

A aeronave sofreu danos ligeiros na ponta da asa direita e ficou com as pontas das pás do hélice dobradas (*figura nº 2*).

Em virtude de o motor se encontrar a trabalhar e ter sofrido uma paragem brusca, por embate do hélice com a pista, houve necessidade de mandar proceder a uma desmontagem e inspeção do motor para averiguar da existência de danos internos (bielas partidas).

Os impactos com a pista foram superficiais e não deixaram marcas significativas. Os danos na ponta da asa direita foram superficiais, atestando a ligeireza do embate, e as pás do hélice ficaram com as pontas ligeiramente dobradas para trás, indiciando a reduzida potência do motor.

Não se registaram danos estruturais, tendo apenas sido substituídos o motor e o hélice.

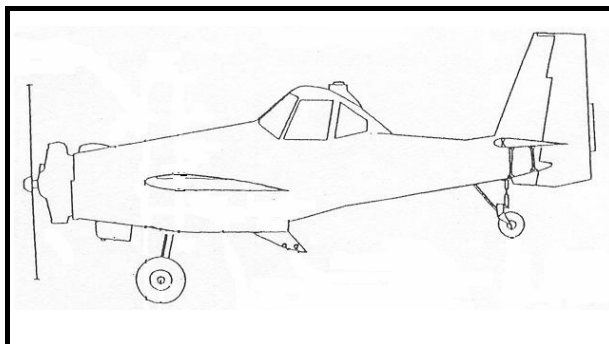
Figura Nº 4

Dada a sua geometria, um plano vertical bastante desenvolvido e situado longe do centro de gravidade (*figura nº 4*), o avião PZL M-18B, é muito sensível às variações do vento lateral e exige uma técnica de pilotagem muito apurada, especialmente tratando-se de um avião com trem convencional (roda de cauda).

Toda a força lateral exercida no plano de cauda provoca um movimento de lacete que se poderá ir ampliando, se não for pronta e eficazmente corrigido. Este movimento, fazendo variar a sustentação das asas, cria oscilações em torno do eixo longitudinal, potenciando o embate das pontas das asas com o solo.
