MINISTÉRIO DAS OBRAS PÚBLICAS, TRANSPORTES E COMUNICAÇÕES
GABINETE DE PREVENÇÃO E INVESTIGAÇÃO DE ACIDENTES COM AERONAVES
GPIAA

RELATÓRIO FINAL DE ACIDENTE

CESSNA F152

G-BIOM

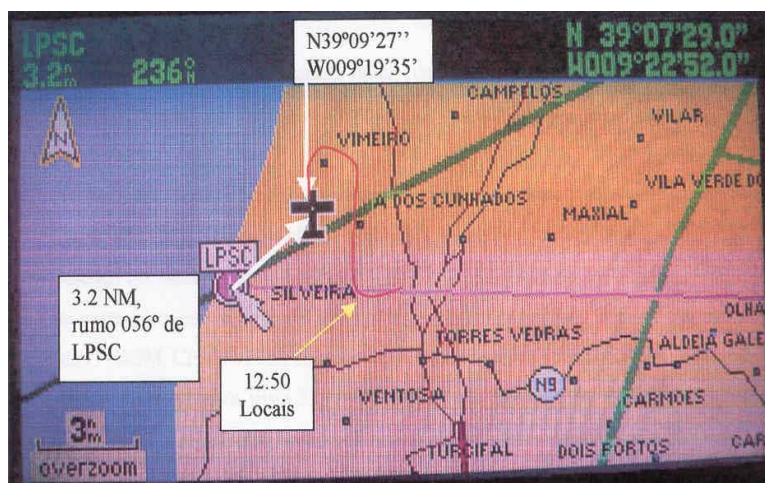
Figura Nº 1

Tendo seleccionado um terreno que lhe pareceu apresentar boas condições para a aterragem, o piloto preparou a aeronave e aterrou num campo agrícola devoluto, no lugar de Casal da Popa, Paradas, freguesia de A-dos-Cunhados, no concelho de Torres Vedras, cerca de 5kms a Nordeste do aeródromo (*figura nº 1*).

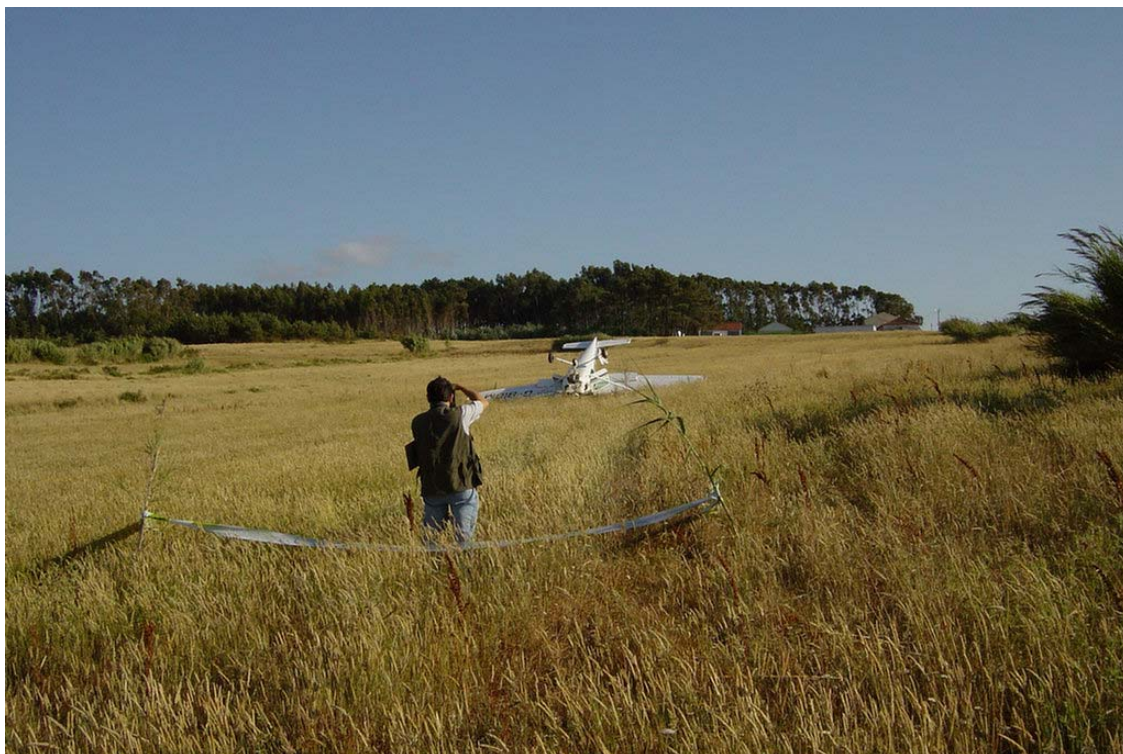
Figura Nº 2

Depois de ter efectuado uma aterragem normal, a aeronave percorreu cerca de 20 metros até a roda do trem de nariz entrar dentro da vala e colapsar, obrigando a aeronave a capotar, ficando em voo invertido e apontada em sentido contrário ao da marcha.

O avião percorreu ainda cerca de 25 metros, deslizando sobre a erva, até se imobilizar (*figura nº 2*).

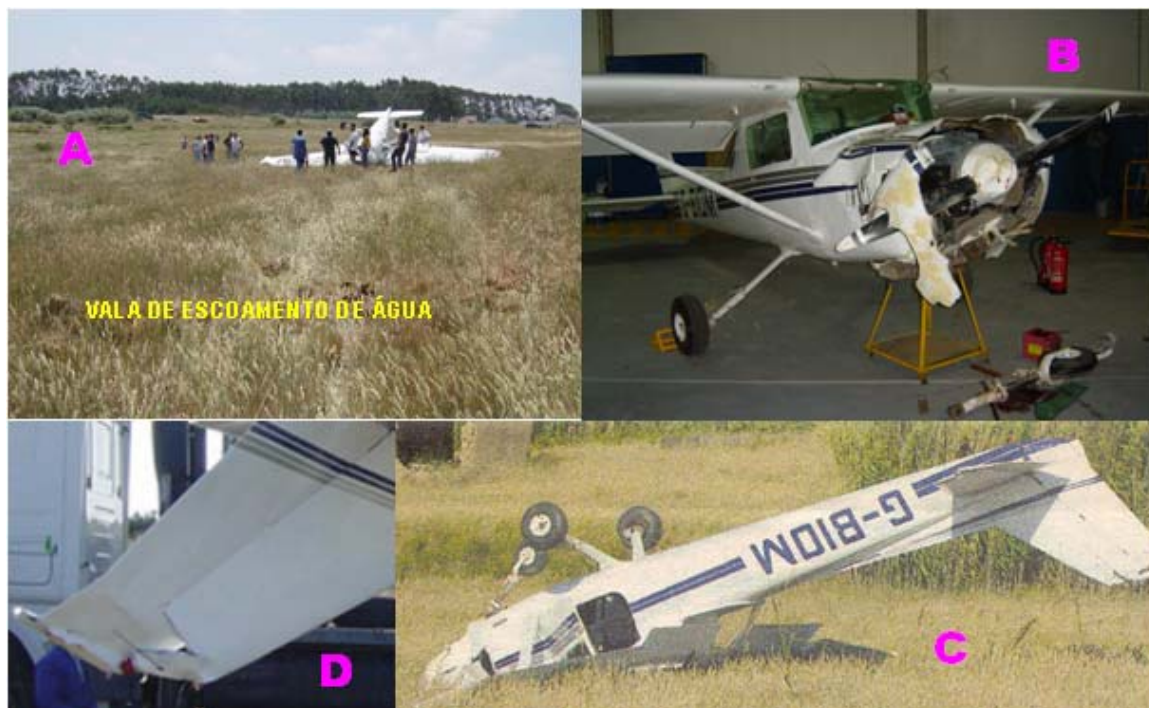
Figura Nº 3

Eram visíveis as marcas do trem, até ao momento do capotamento, seguindo-se um rasto de deslizamento da parte superior da asa, da cabina de pilotagem e do motor (*figura 3A*).

A perna do trem de nariz fracturou e a colisão frontal do motor, com o solo, provocou danos significativos nas carenagens e nos suportes do motor (*figura 3B*).

A asa esquerda sofreu danos ligeiros, enquanto que a asa direita ficou intacta (*figura 3C*).

A empenagem vertical embateu no solo, ficando o topo do estabilizador e do leme de direcção danificado (*figura 3D*).
