MINISTÉRIO DAS OBRAS PÚBLICAS, TRANSPORTES E COMUNICAÇÕES  
GABINETE DE PREVENÇÃO E INVESTIGAÇÃO DE ACIDENTES COM AERONAVES  
**GPIAA**

## RELATÓRIO FINAL DE ACIDENTE

**QUICK SILVER GT500**

**CS-UCQ**

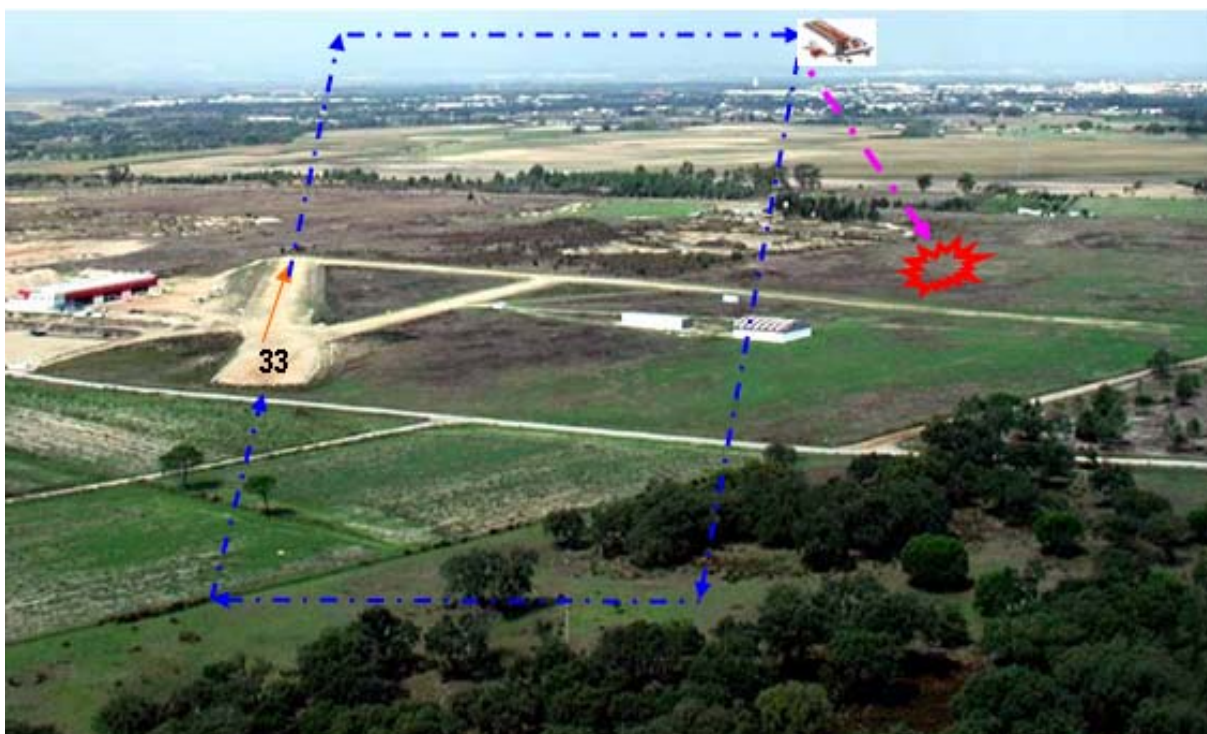
Figura Nº 1

Efectuou alguns circuitos de pista, conforme figura nº 1, e, cerca das 17:30, quando voltava para vento de cauda, o motor parou bruscamente.

Testemunhas oculares, situadas junto do hangar, foram alertadas pela falta do ruído do motor e observaram a aeronave entrar em picada, rodando ligeiramente pela sua esquerda, ficar aproada a leste e precipitar-se no solo alguns metros a norte da pista **10/28**, a cerca de 700 metros de distância das instalações do aeródromo.

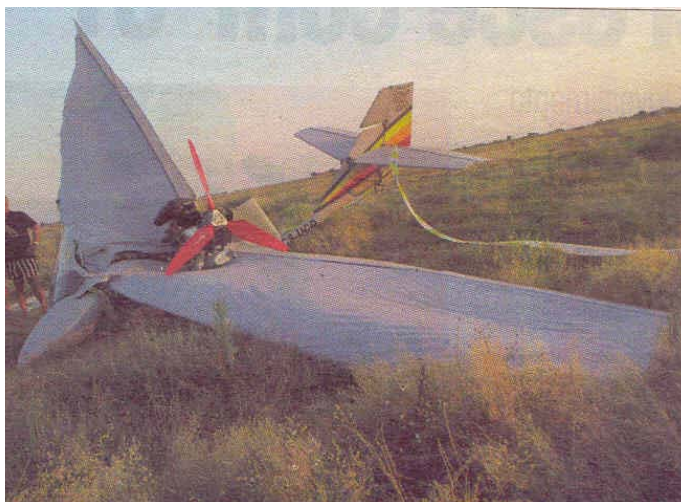
Figura Nº 2

A aeronave embateu violentamente no solo, numa posição de três pontos (horizontal), saltou e foi imobilizar-se um metro mais à frente, tendo sofrido danos muito importantes (*figura nº 2*).

Conforme é visível na figura nº 2, não se verificou a separação de partes da aeronave. A violência do impacto com o solo deu-se com a aeronave numa posição horizontal (três pontos), o que provocou o ressalto do ultraleve e a sua imobilização, no segundo impacto, um metro adiante da primeira posição.

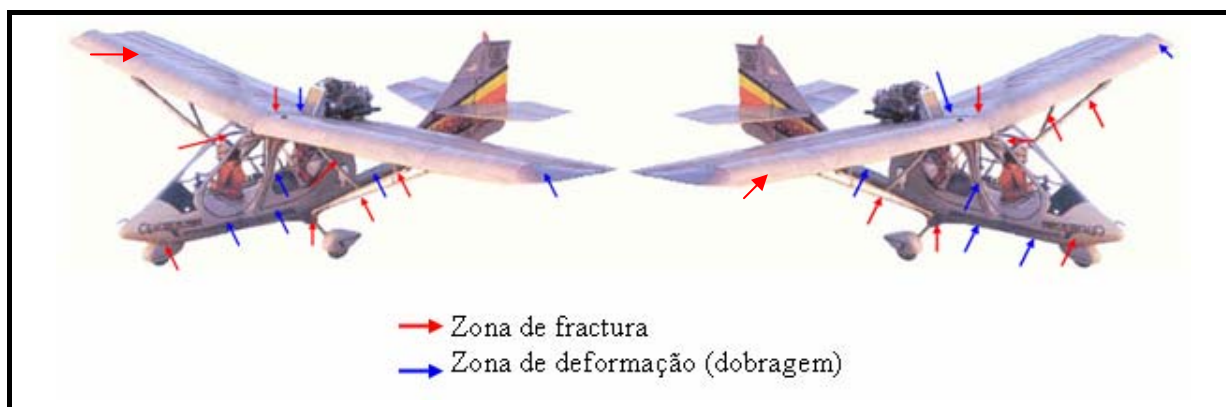
Figura Nº 3

A aeronave ficou destruída (*figura 2*), tendo sofrido fracturas e deformações na sua estrutura, conforme se indica na figura nº 3.

As fracturas e deformações indicadas na figura nº 3 comprovam o elevado ângulo de incidência no momento do impacto, manifestando-se na fractura do trem de aterragem esquerdo, contraventamentos das asas, estruturas de suporte da cabina, longarinas das asas, suportes do motor, barra horizontal de suporte e bases dos assentos, as quais se apresentavam com todos os rebites de fixação completamente degolados.

A elevada velocidade vertical, de que vinha animada, provocou as fracturas e deformações na aeronave, indicadas na figura nº 3, e, conseqüentemente, as lesões sofridas pelos ocupantes, que lhes provocaram a morte imediata.

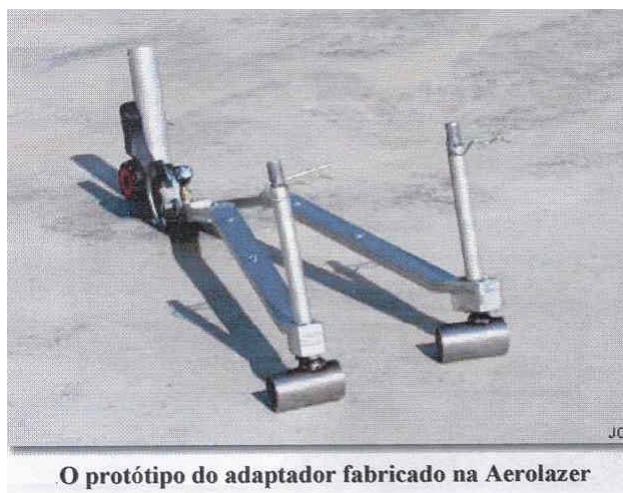
Figura Nº 4

Essa adaptação estava a ser produzida pela própria escola, baseada em esquemas de semelhante artefacto fabricado em Espanha (figura 4).
