MINISTÉRIO DAS OBRAS PÚBLICAS, TRANSPORTES E COMUNICAÇÕES
GABINETE DE PREVENÇÃO E INVESTIGAÇÃO DE ACIDENTES COM AERONAVES
GPIAA

RELATÓRIO FINAL DE INCIDENTE

FANTASY ALLEGRO 2000

CS – UMA

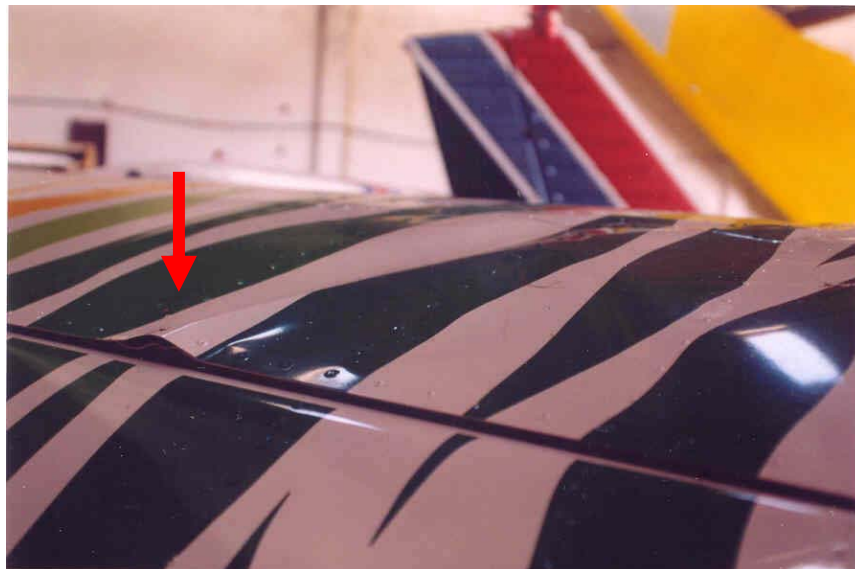
- Asa esquerda:
 - Deformação na ponta da asa resultante de toque no solo;
 - Enfolamento de painéis do extradorso e do intradorso, presumindo deformação de longarina;

Fig. 1 – Enfolamento da asa.

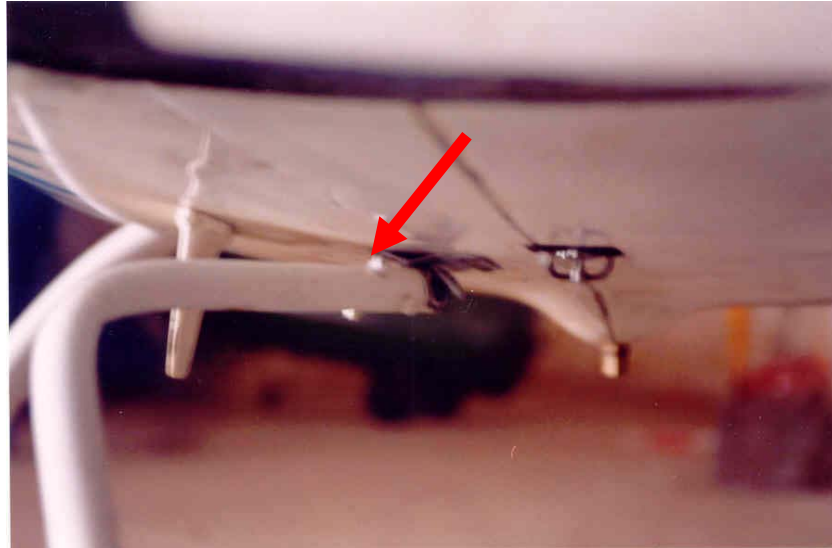
- Trem do nariz:
 - Destruição da fixação do trem à estrutura da fuselagem por colapso aquando da colisão com o monte de terra:

Fig. 2 – Fixação do trem à estrutura dada fuselagem.

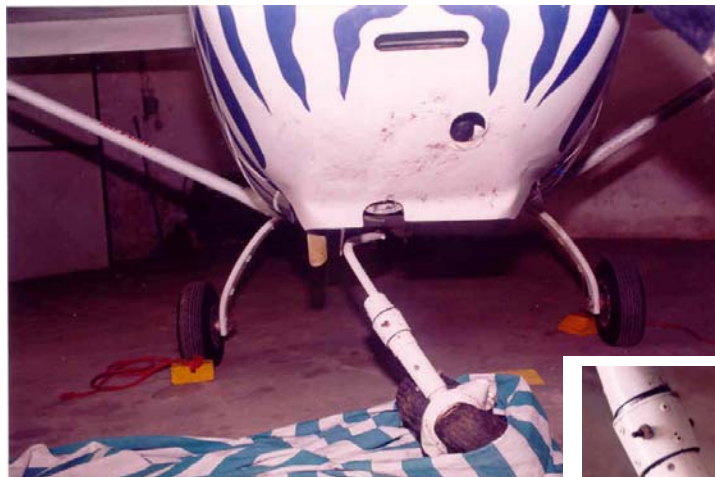
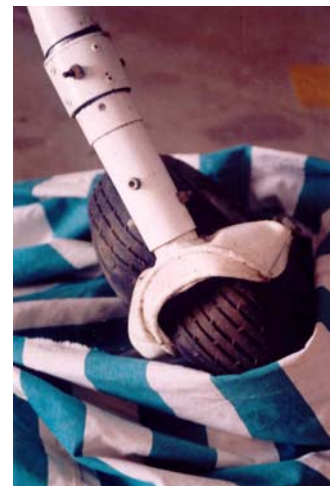
- Empenos do garfo de fixação da roda, respectiva jante e destruição do pneu:

Figs. 3 e 4 – Garfo do trem e dojante empenados e pneu destruído.

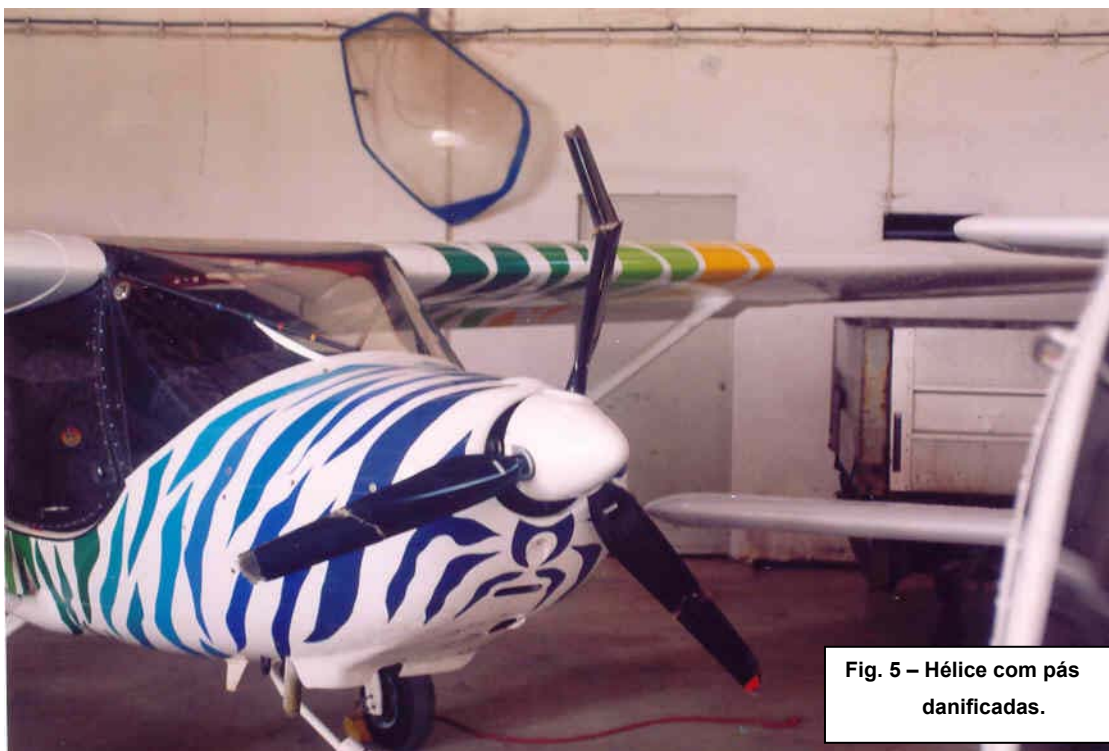
- Hélice:
 - Pás danificadas em consequência dor embate com o monte de terra:

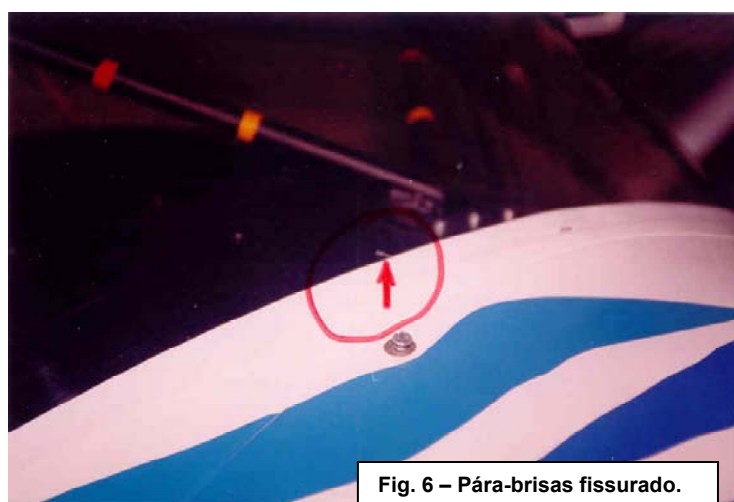
- Pára-brisas:
 - Fissura a meio da base, junto à fuselagem:

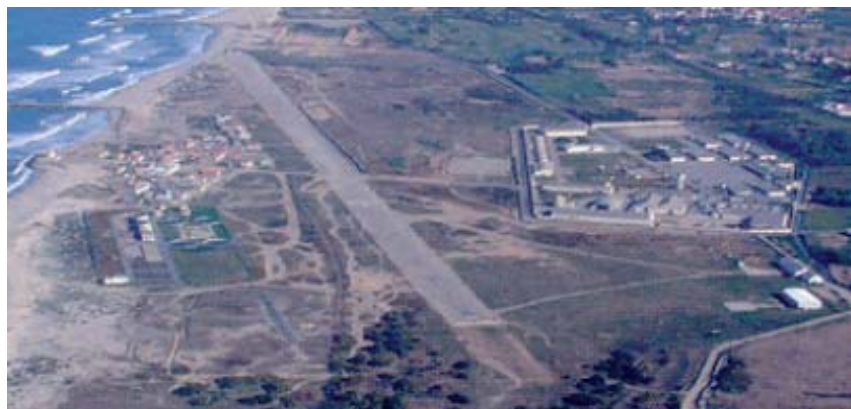
A camada de asfalto da pista disponível apresentava-se irregular, com depressões provocadas pela desagregação de pedras roladas que entravam na composição dessa camada e que se encontravam espalhadas por toda a área da pista.
