MINISTÉRIO DAS OBRAS PÚBLICAS, TRANSPORTES E COMUNICAÇÕES
GABINETE DE PREVENÇÃO E INVESTIGAÇÃO DE ACIDENTES COM AERONAVES
GPIAA

RELATÓRIO FINAL DE ACIDENTE

VELOCITY

CS-XAM

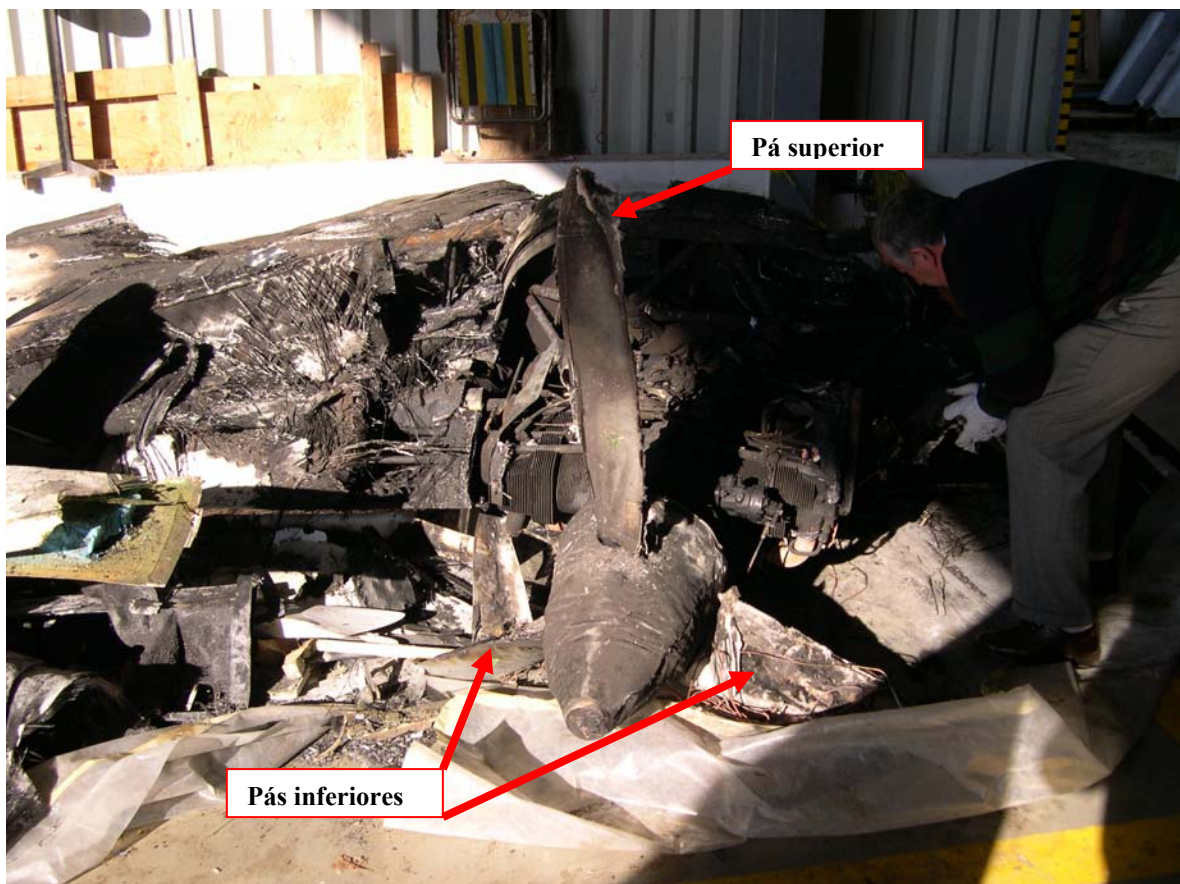
Os destroços da aeronave estavam agrupados, junto à base do poste contra o qual colidiu, evidenciando ter embatido com velocidade relativamente reduzida. O avião encontrava-se com o nariz apontado em sentido contrário ao da trajectória de voo.

O poste tinha a marca do embate a uma altura aproximada de 2,20 metros.

O hélice apresentava duas das pás, as mais próximas do solo, com as pontas partidas e a pá oposta a estas estava intacta; todas elas se apresentavam calcinadas.

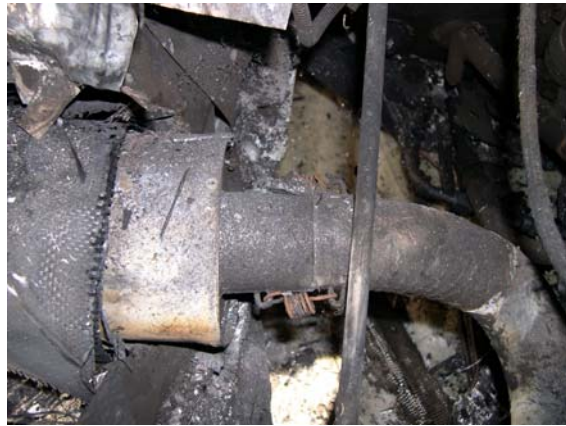
As áreas adjacentes ao escape esquerdo, fixo na sua posição, mostravam-se negras de fumo.

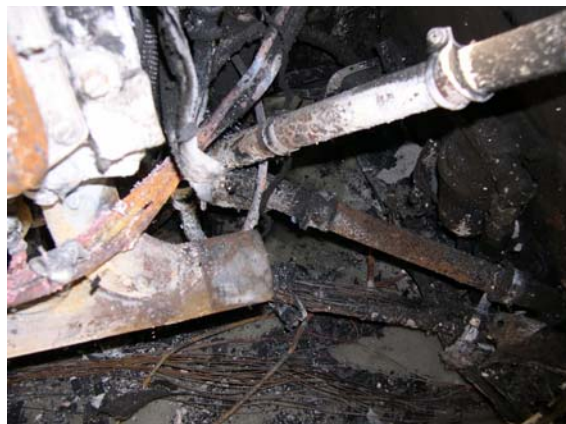
As áreas adjacentes ao escape direito, encontrado separado do colector, mostravam zonas esbranquiçadas.

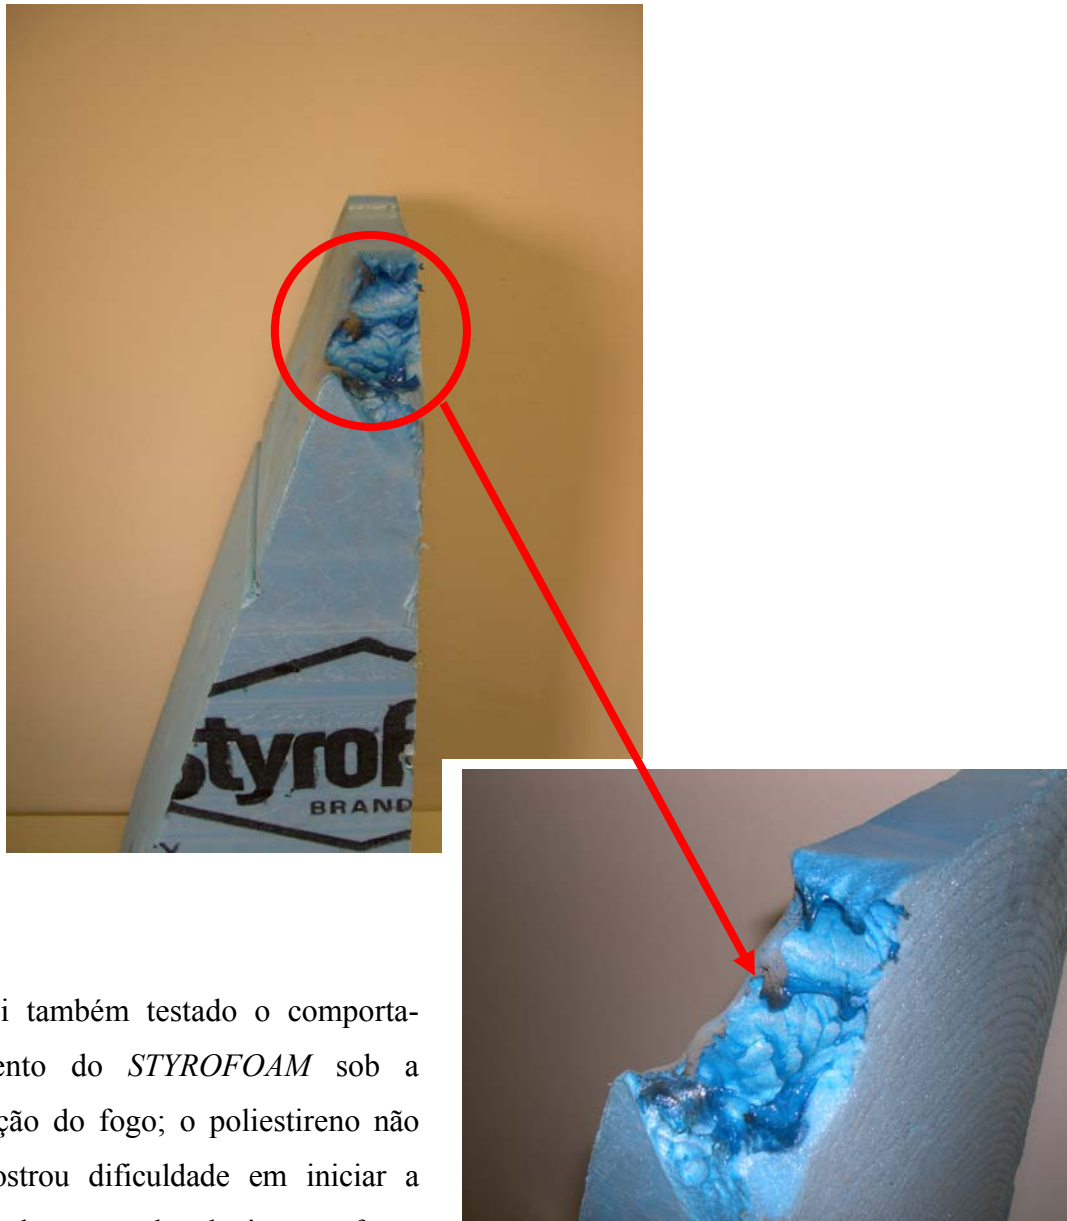
Uma amostra de *STYROFOAM* foi sujeita à acção de uma fonte de ar quente com temperaturas perto dos 300 °C. De imediato a estrutura do poliestireno começou a deformar-se irreversivelmente.

Foi também testado o comportamento do *STYROFOAM* sob a acção do fogo; o poliestireno não mostrou dificuldade em iniciar a combustão, soltando intenso fumo negro.

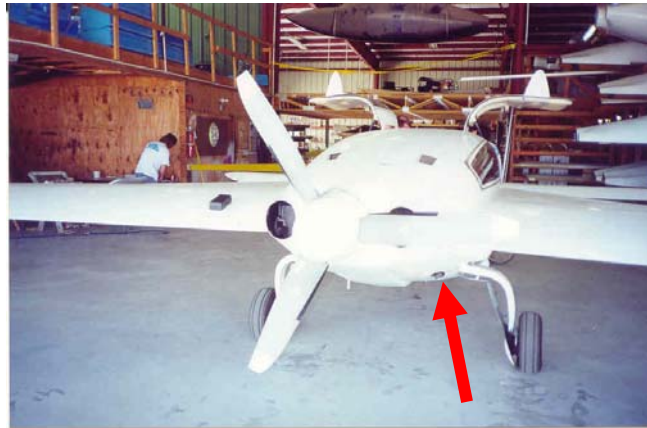
- (3) A saída de escape do motor *LYCOMING* instalado no *VELOCITY* vinha de origem com saída directa para o exterior – como é norma usada na indústria aeronáutica para se evitarem perdas de rendimento –, através de abertura existente na parte inferior do *capot* do motor;

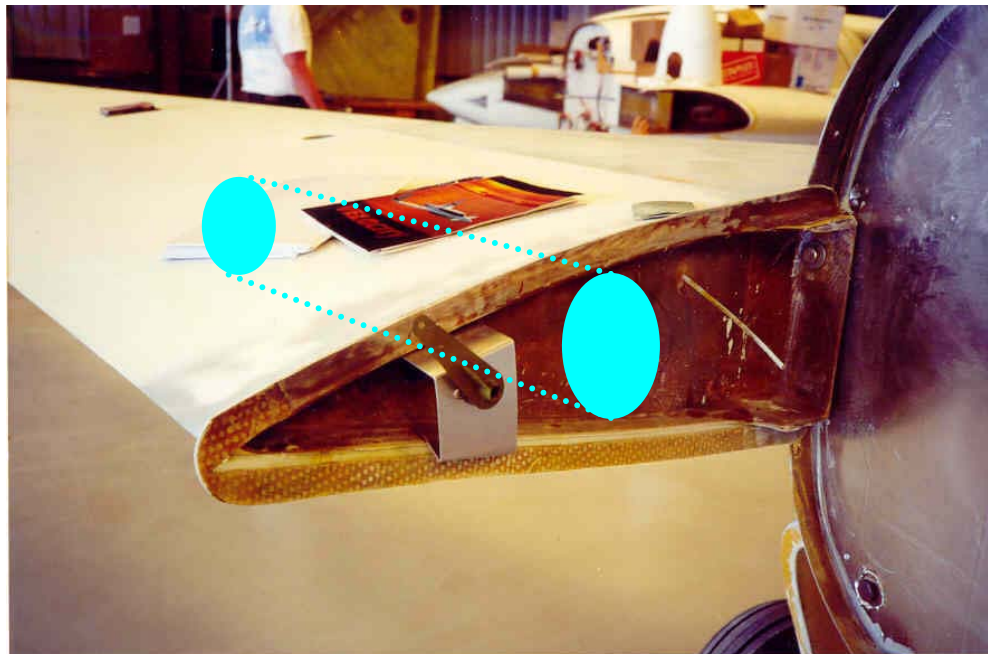
- (4) A solução imaginada pelo proprietário para redução do ruído do motor passou pela construção de duas painelas de escape (uma para cada lado do motor) a serem embutidas dentro das asas. Para o efeito, foi criado um túnel em cada asa (assinalado a azul na foto abaixo) para receber cada painela recortando-se, para o efeito, um cilindro de *STYROFOAM*.

- d. Quanto ao escape, sabemos que a temperatura atingida pelas painéis – e o facto de estas estarem embutidas no interior das asas, envoltas em *STYRO-FOAM* e sem possibilidade de arrefecimento –, era superior aos 60 °C alegados pelo proprietário¹³ da aeronave e mais elevada que os 75 °C anunciados pelo fabricante¹⁴ como limite de fusão do poliestireno extrudido.

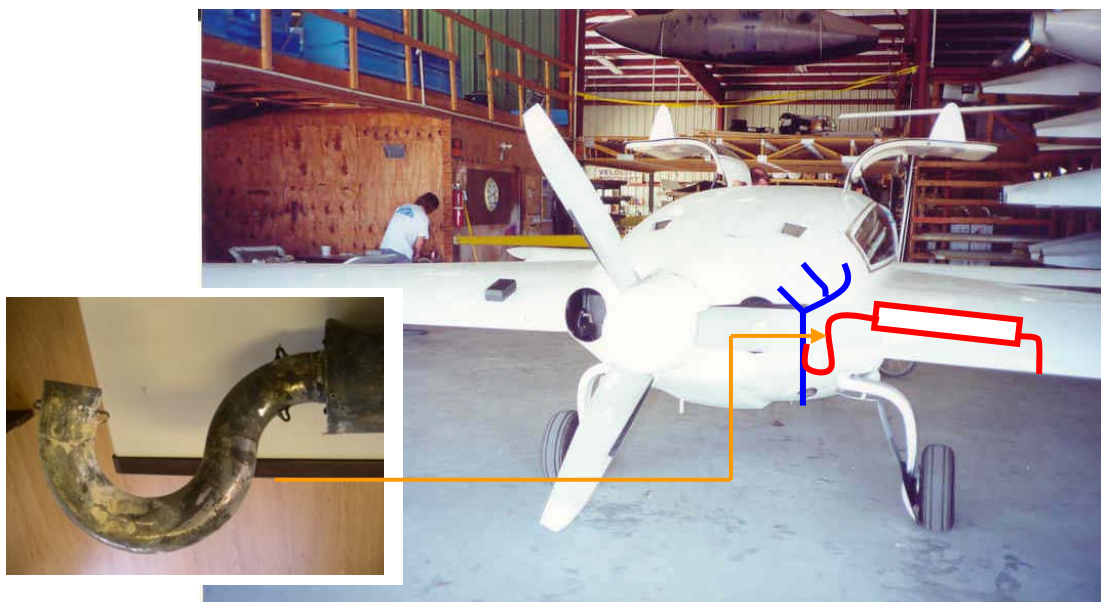
Colector original do escape, com saída directa para o exterior.
-

Tubo de escape alterado de forma a suportar um silencioso com a saída para a parte inferior da asa.

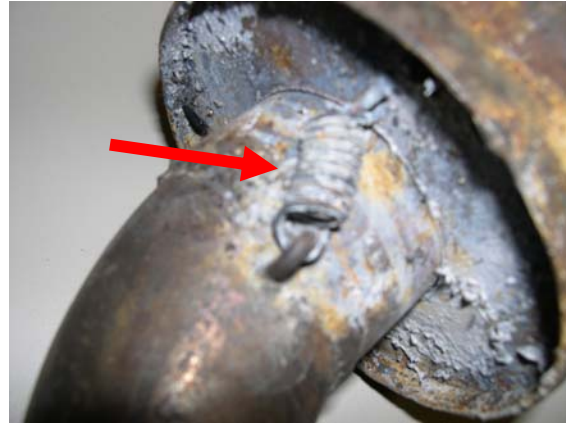
- (10) Para assegurar o retorno à posição inicial quando se diminuísse a potência, o proprietário fez montar umas molas a unir as extremidades dos tubos. Esta solução é adoptada em alguns escapes de motos de competição e em alguns *ULMs*.

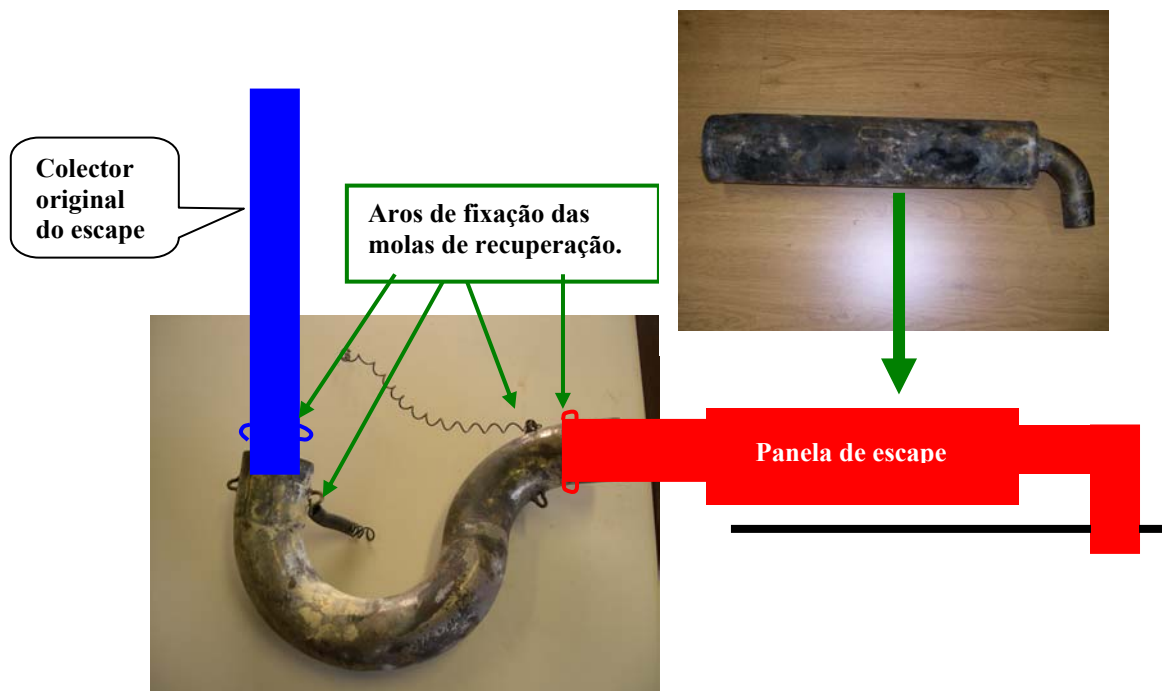
Foram encontradas algumas destas molas distendidas.

- f. Uma das molas de recuperação do escape direito, mencionadas em 1.18.1 a) §7, foi encontrada distendida, ainda presa a uma extremidade de um dos tubos. Esta deformação plástica pode ter acontecido, ou por efeito de significativo deslizamento dos tubos encaixados por aplicação de potência ao motor, ou em resultado da colisão com o solo.
- g. As áreas adjacentes ao escape direito, que se separou do motor, mostravam zonas esbranquiçadas, o que poderá indiciar que o incêndio tenha deflagrado antes da colisão com o poste.
- h. As áreas adjacentes ao escape esquerdo, encontrado fixo na sua posição, mostravam-se negras, o que revela ter sido queimado por um incêndio de características diferentes do ocorrido na zona do escape direito.
- i. Foi possível determinar que o motor estava parado na altura da colisão com o solo pela análise às pontas das pás do hélice.
