RELATÓRIO FINAL DE ACIDENTE

SOCATA TB – 10

CS-DDH

RELATÓRIO FINAL N° 23/ACCID/2003

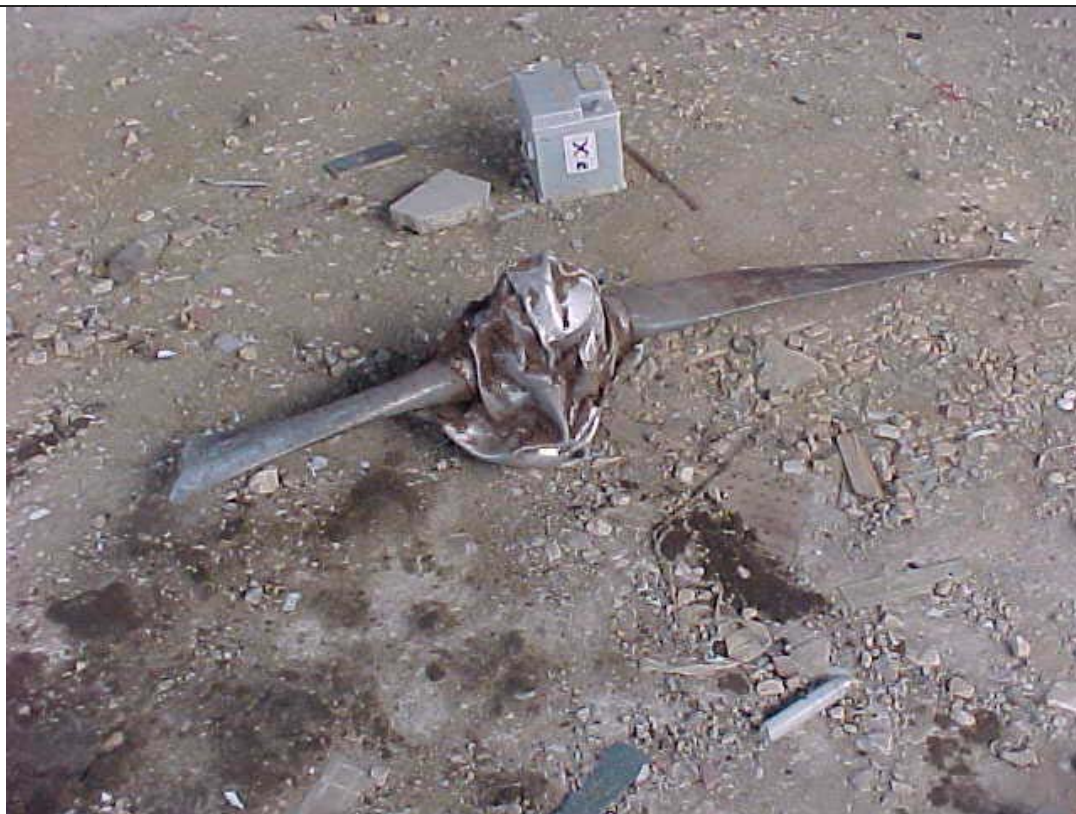
Foto Nº1. Cubo do hélice e pás.

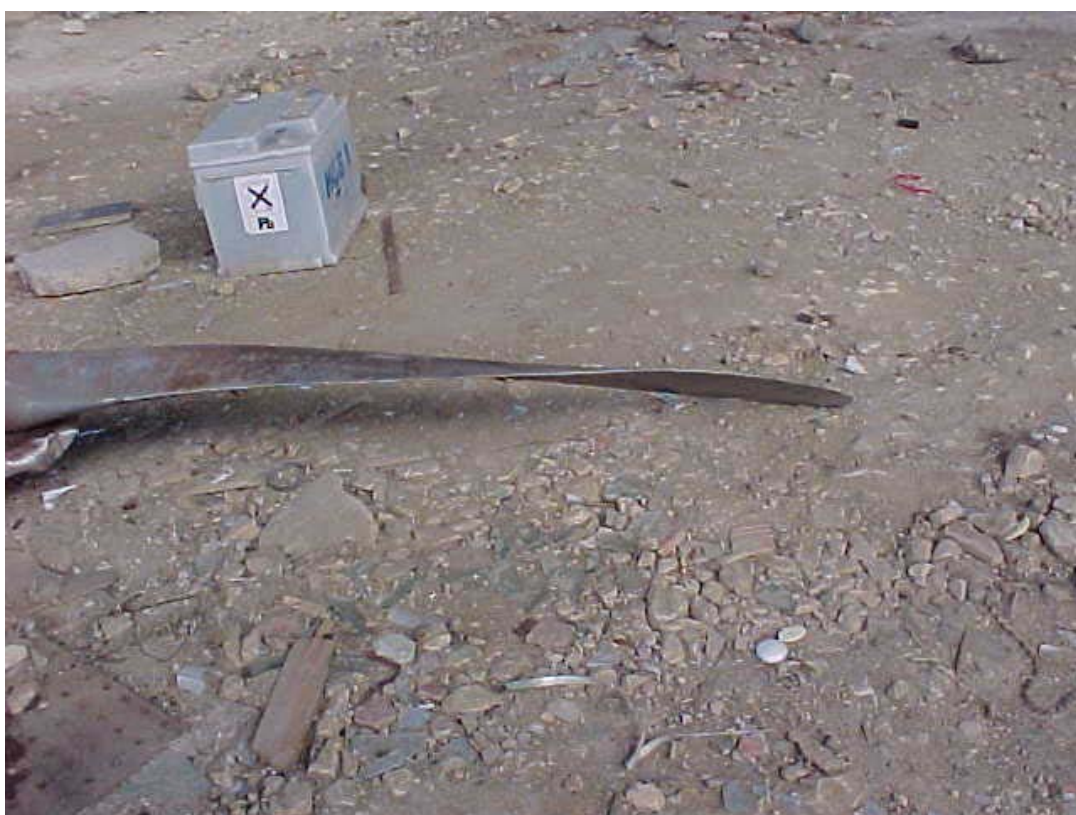
Foto Nº 2. Pá do lado direito. (ponta deformada no sentido do movimento)

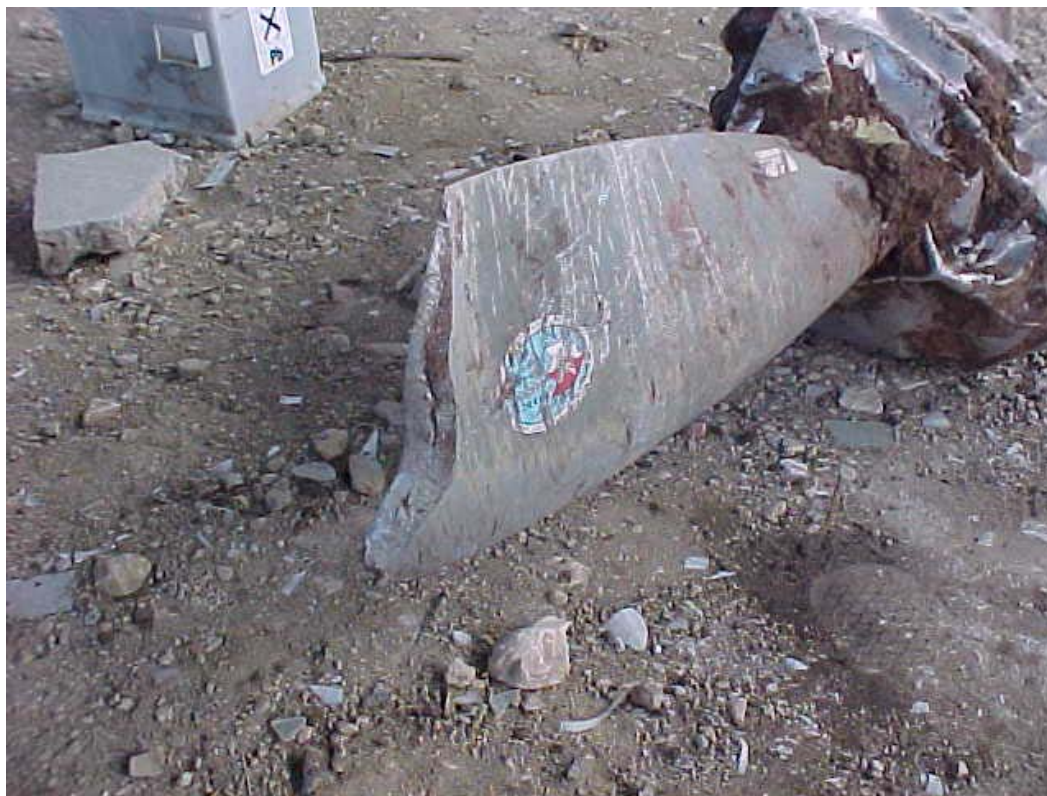
A análise visual das fracturas do eixo do motor e das pás do hélice bem como as marcas de movimento, visíveis na parte anterior de uma das pás (foto nº3) e no cubo do hélice, indicam que, no momento do impacto, o motor do avião estava a trabalhar.

Foto Nº 3. Pá do lado esquerdo (fracturada e com marcas no extradorso)

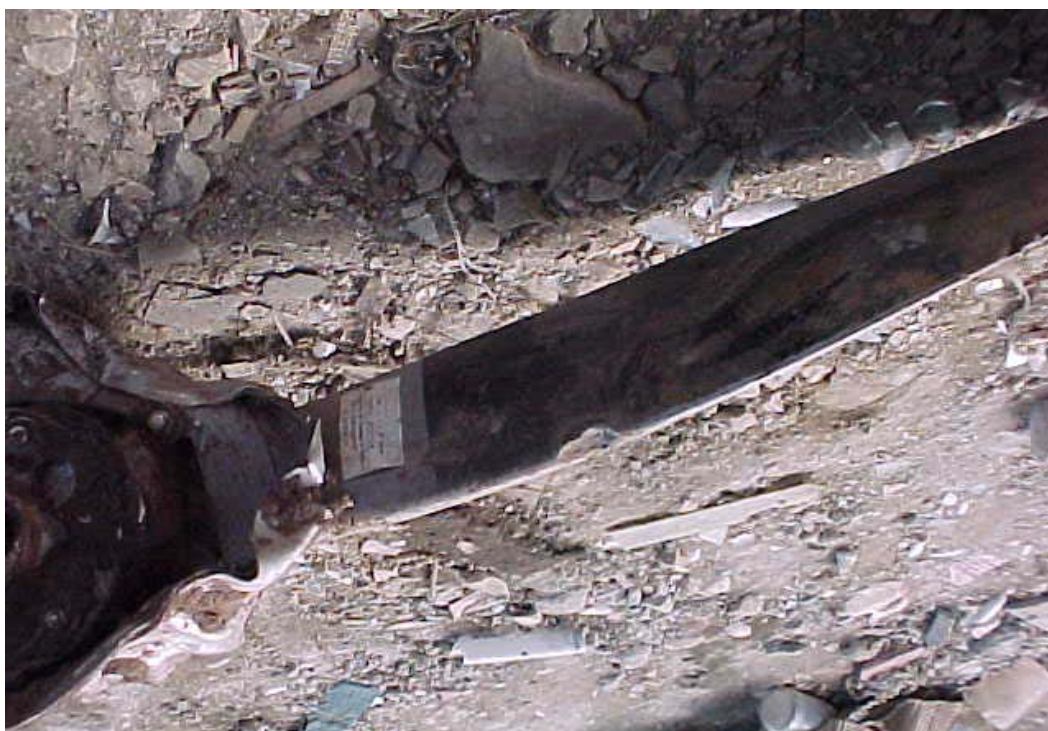
Foto Nº 4 – Pá do lado direito. (mossa na parte posterior do bordo de ataque)

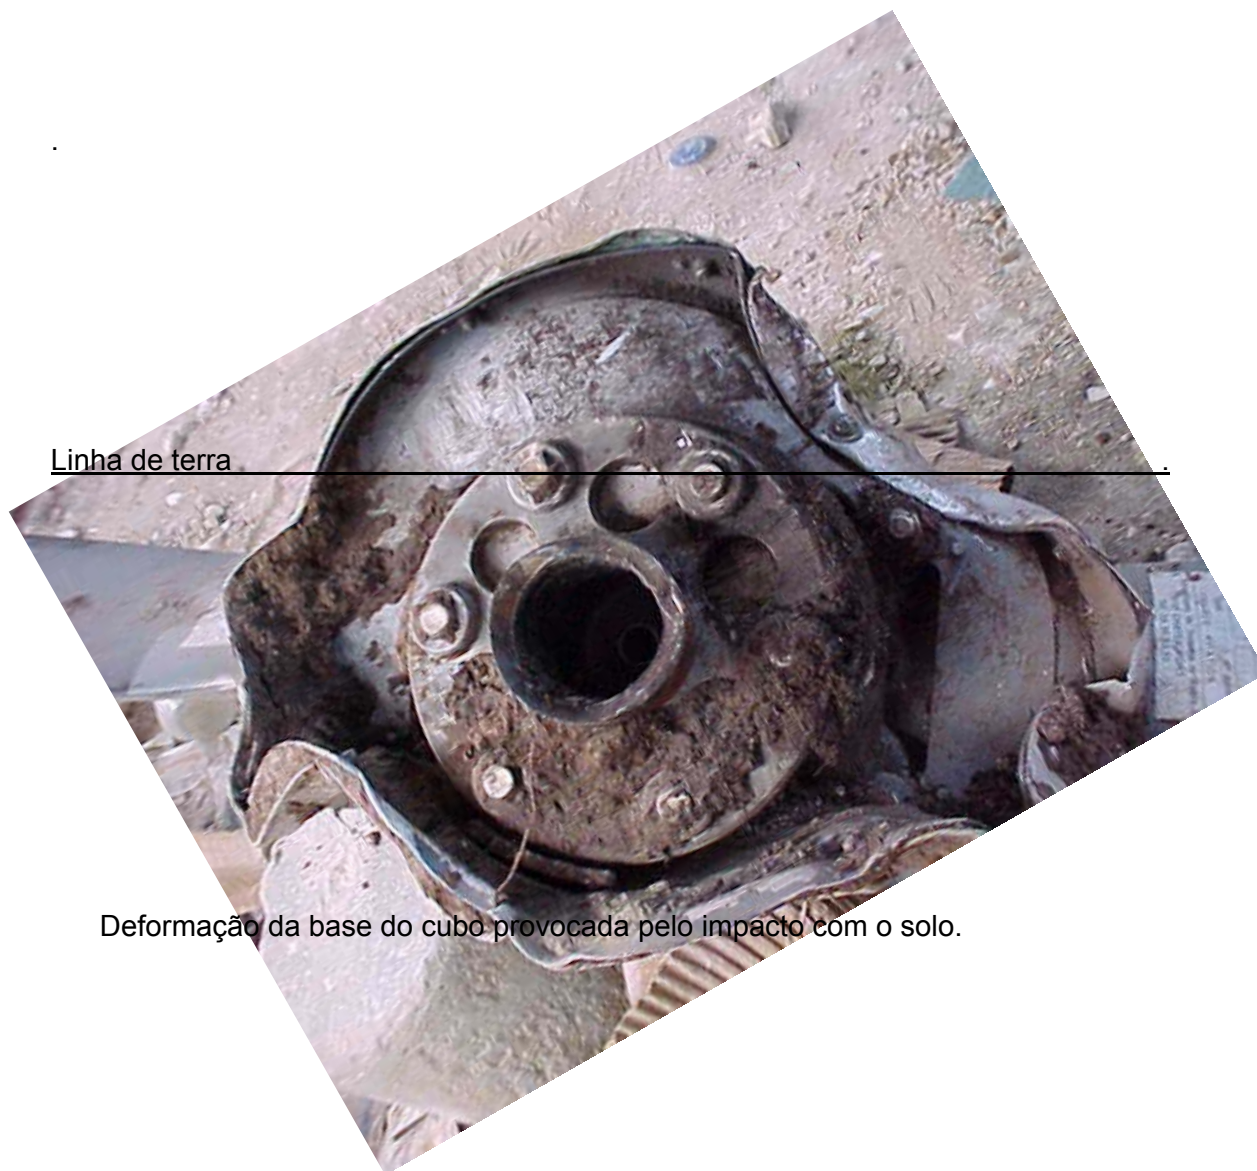
Foto 5. Posição do cubo do hélice no momento de impacto.

Linha de terra

Deformação da base do cubo provocada pelo impacto com o solo.
