RELATÓRIO FINAL DE INCIDENTE

RANS COYOTE II XL

CS-UIO

RELATÓRIO N° 16/INCID/2003

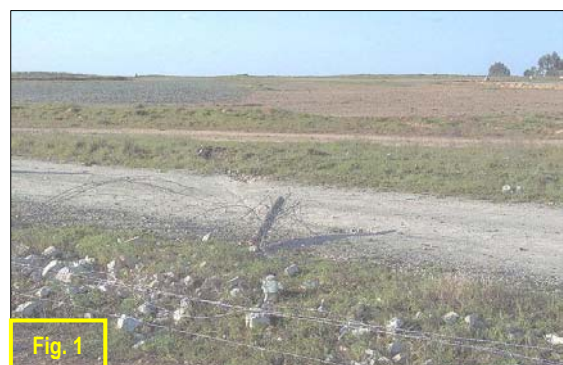
O piloto tentou por cinco vezes repor o motor em marcha sem sucesso. Consideradas a distância e a altitude, calculou ser possível alcançar a pista em segurança. Adaptou a melhor razão de planeio mas a cerca de 20 m da pista, o piloto apercebeu-se de que estava baixo e que lhe seria difícil ultrapassar uma cerca que delimitava o terreno adjacente ao aeródromo. Rejeitou a hipótese de efectuar uma aterragem de emergência nesse campo por neste se encontrarem borregos a pastar. Perto da vedação, tentou ultrapassá-la puxando o *manche* para fazer subir a aeronave mas o avião afundou. Às 16:20 horas, o trem de proa embateu num dos postes da cerca e o trem principal direito colidiu com a parte superior da rede de arame, separando-se da sua estrutura depois da cedência do respectivo fusível.

Travada na sua trajectória, a aeronave mergulhou e embateu com a proa no terreno, immobilizando-se no espaço de dois metros. A ponta da asa direita, sem o suporte do trem do mesmo lado, tocou o solo, sem arrastamento no chão.

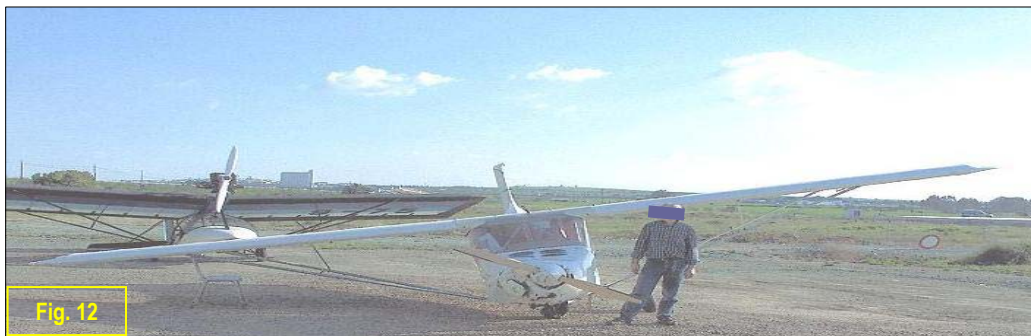
a. Trem de aterragem:

- Fractura das pernas do trem de proa e do trem principal esquerdo.
- Separação estrutural da perna direita do trem principal.

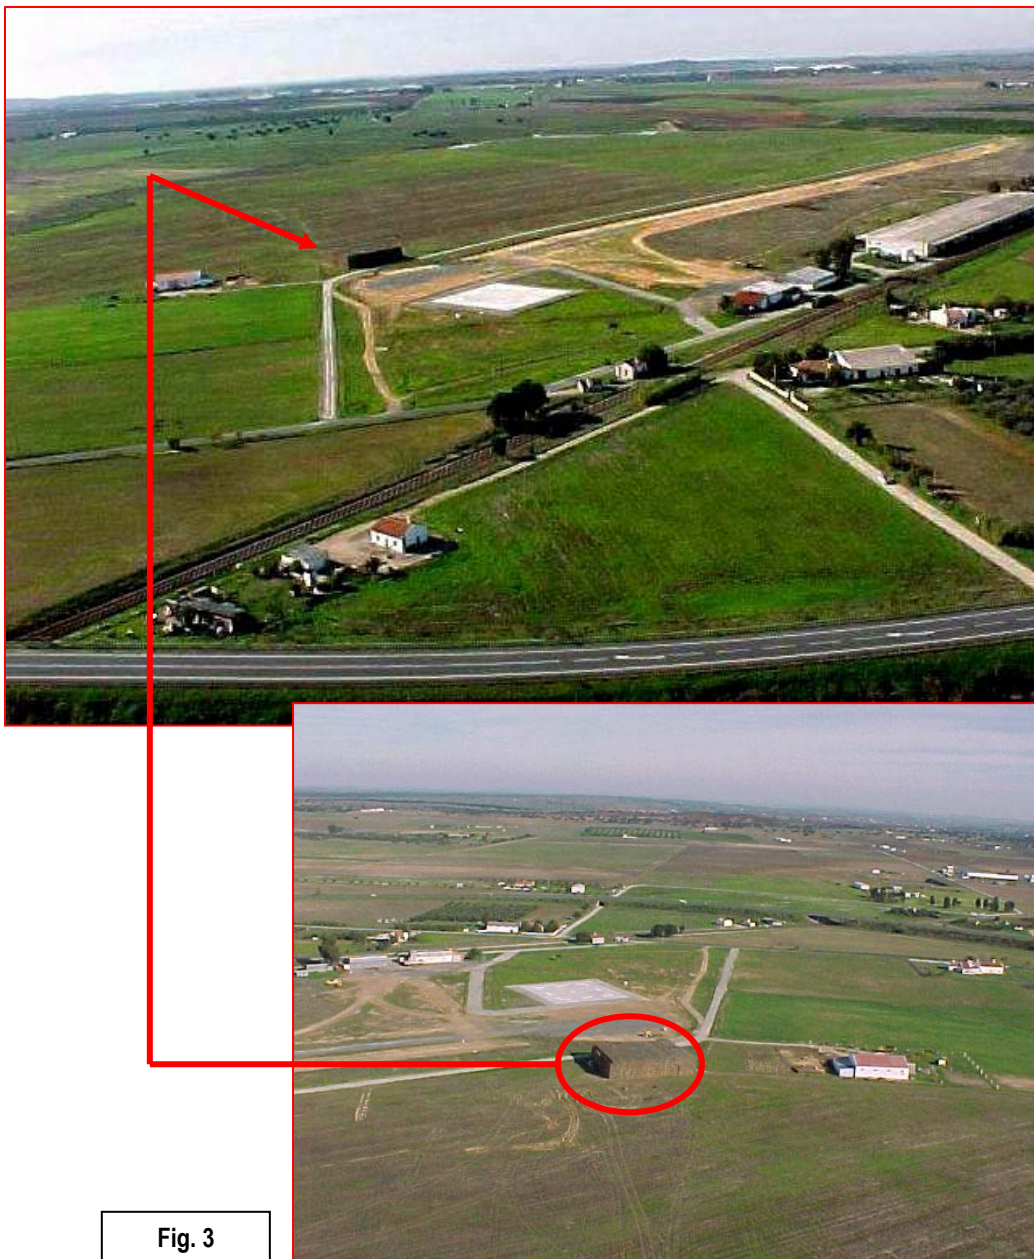
Fig. 3

O Aeródromo de Beja era um aeródromo camarário. A pista 17/35, incluída na MCTR de Beja, estava encerrada oficialmente. A partir de 3 de Janeiro de 2001 apenas eram permitidas as operações de trabalho aéreo, sediadas no local, no âmbito da sua actividade autorizada, pelo que foi retirada toda a informação constante do MPC, por divulgação do NOTAM 007/01 de 3 de Janeiro. A pista 35 tinha 1000 metros de comprimento e 40 m de largura. Foi construída em saibro, sem inclinação. Os primeiros 200 metros da pista estavam em mau estado. Estava rodeada, a Sul e a Oeste, por terrenos agrícolas.

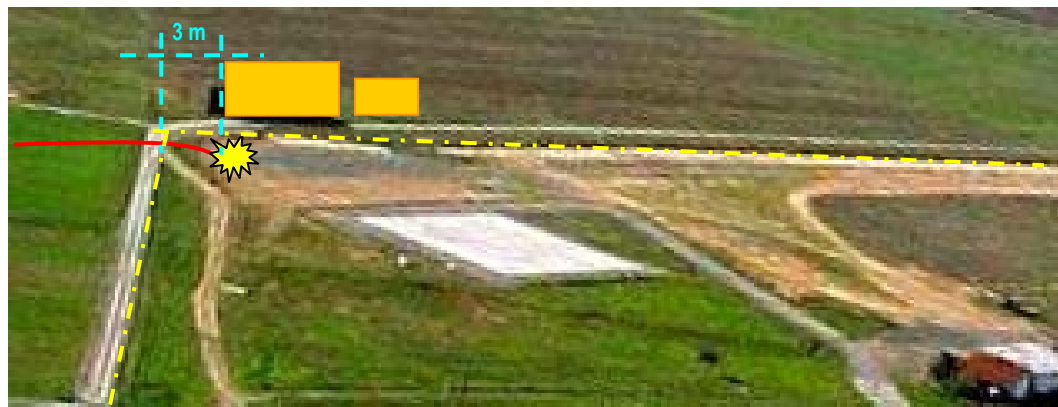
Fig.4 – Legenda:

O aeródromo, a sul e a oeste, está rodeado por uma cerca de arame farpado para contenção do gado de uma propriedade agrícola confinante. Do lado esquerdo da pista 35, e antes da sua soleira, verificou-se a existência de duas pilhas grandes, de alturas diferentes, de fardos de palha, acumulada após a safra da época. A pilha maior, com quase cinco metros de altura, estava a cerca de três metros à frente da linha de prolongamento da vedação, a sul, onde a aeronave embateu. O monte de palha mais pequeno tinha aproximadamente três metros de altura. As duas em conjunto tinham perto de 12 metros de comprimento, com um afastamento de 1,5 metros entre si.

A aeronave imobilizou-se cerca de dois metros depois de ter embatido na vedação de arame, alinhada com o eixo da pista 35. Encontrava-se apoiada na perna esquerda do trem principal e na ponta da asa direita. A proa estava assente no trem de nariz que estava curvado para trás.
