MINISTÉRIO DAS OBRAS PÚBLICAS, TRANSPORTES E COMUNICAÇÕES
GABINETE DE PREVENÇÃO E INVESTIGAÇÃO DE ACIDENTES COM AERONAVES
GPIAA

RELATÓRIO FINAL DE INCIDENTE

SOCATA TB 9 (TAMPICO)

CS-DAB

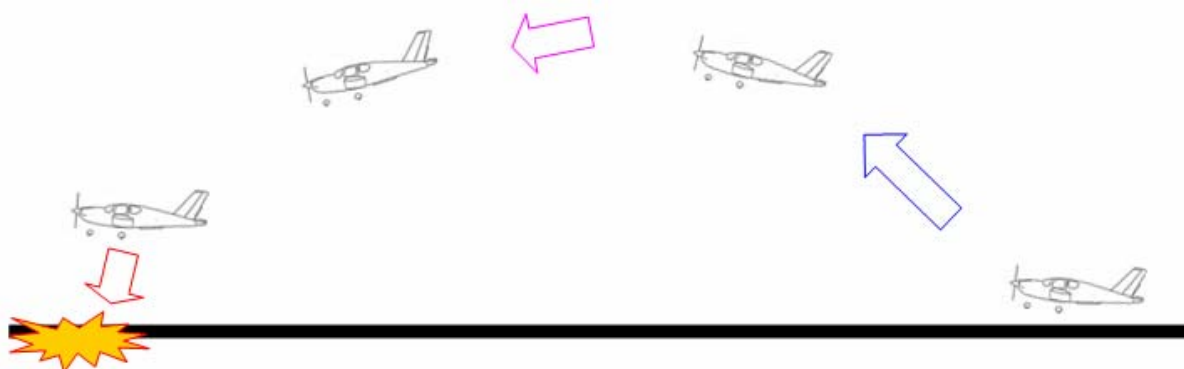
Figura Nº 1

De acordo com as recomendações do Manual de Operação da Aeronave (MOA), emitido pelo fabricante, o piloto optou por uma aterragem em frente, na pista remanescente, baixando o nariz do avião, para permitir acelerar para a velocidade de planeio recomendada (70kts), antes de “arredondar” para a aterragem (figura nº 1).

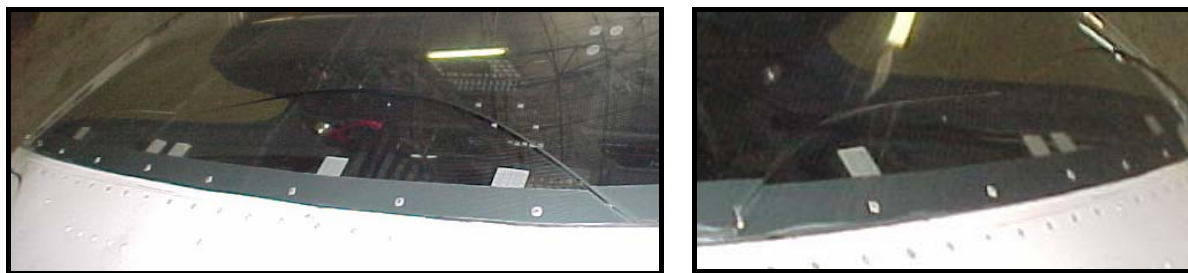
Figura Nº 3

- a) O pára-brisas da frente sofreu uma fractura a toda a largura (*figura nº 3*);
- b) A fuselagem e secção interior da asa do lado esquerdo sofreram deformações (*figura nº 4*);
- c) A fuselagem e secção interior da asa do lado direito sofreram deformações (*figura nº 5*).

Além de uma fractura, lado a lado, na parte superior do pára-brisas da frente, devido a forças de compressão, verificou-se um significativo enfolamento do revestimento do extradorso da asa, entre a zona de fixação do trem e a raiz, assim como do revestimento de ambos os lados da fuselagem, por baixo das janelas (*figuras nº 2, 3 e 4*). O trem de aterragem não apresentava nenhuma fractura visível e os pneumáticos tinham o aspecto e pressões normais. Embora seja referido um forte odor a combustível, dentro da cabina, não foi identificada nenhuma ruptura dos tanques de combustível.

2.	O pára-brisas encontra-se fracturado, havendo a necessidade de ser substituído. (fig. 6)	
B- ASA ESQ.º:		
1.	Asa esquerda com ligeira deformação na falsa longarina do bordo de ataque, de ligação à fuselagem. (fig. 10 e 11)	
C- ASA DIR.º:

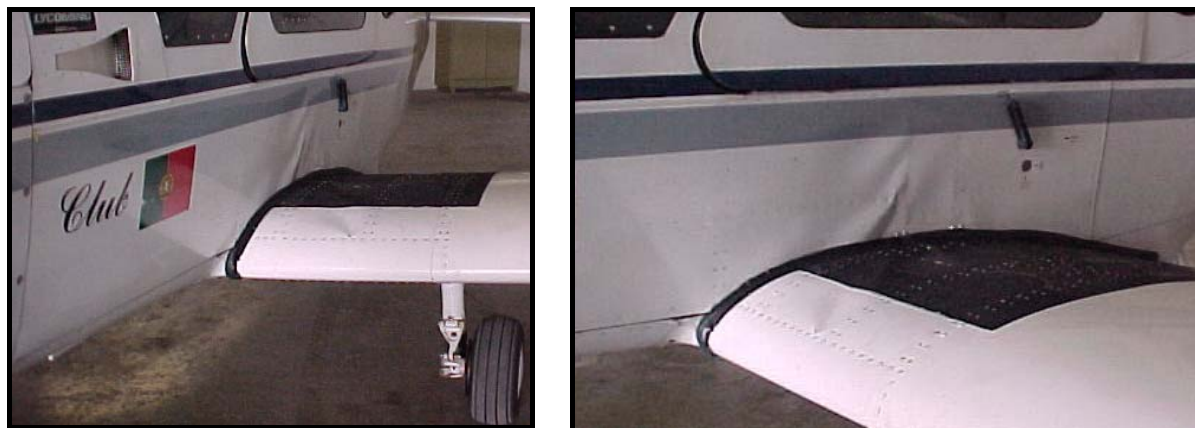
Figura Nº 4

Estas deformações sugerem a existência de deformações graves nas longarinas e estruturas essenciais da fuselagem e das asas. Apesar de não serem visíveis danos no trem principal, é de suspeitar a possibilidade de fractura ou deformação nos apoios e fixação do trem principal.

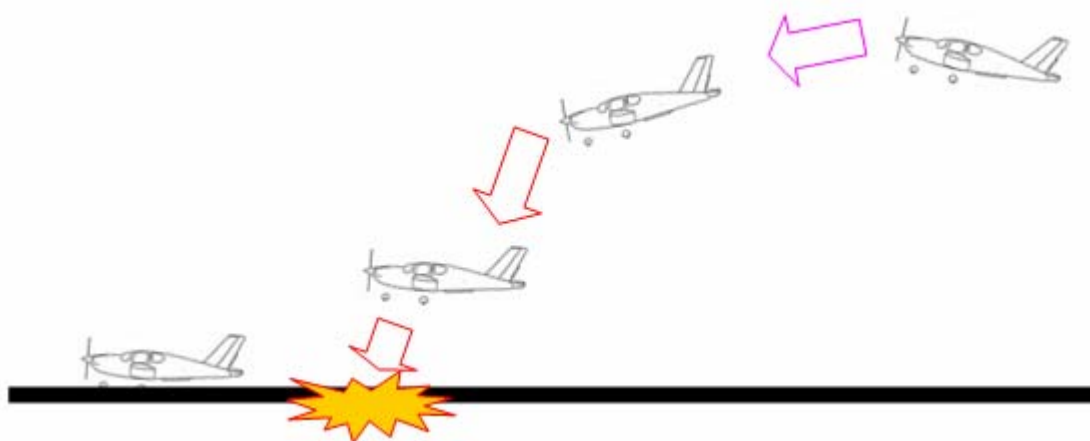
Figura Nº 5

O piloto reagiu metendo o nariz do avião em baixo, procurando acelerar para a velocidade normal de voo sem motor (70Kts) e propondo-se aterrar em frente, na pista remanescente. No entanto, dada a proximidade do solo e a velocidade inicial, o afundamento do avião foi muito rápido e o piloto teve que iniciar o arredondamento (*flare*) ainda antes de atingida aquela velocidade. Esta manobra não foi suficiente para contrariar a alta razão de descida e a aeronave embateu violentamente com as rodas do trem principal na pista, imobilizando-se quase de seguida.
