RELATÓRIO FINAL DE INCIDENTE

CESSNA 152

CS-DAT

RELATÓRIO FINAL Nº 14/INCID/2003

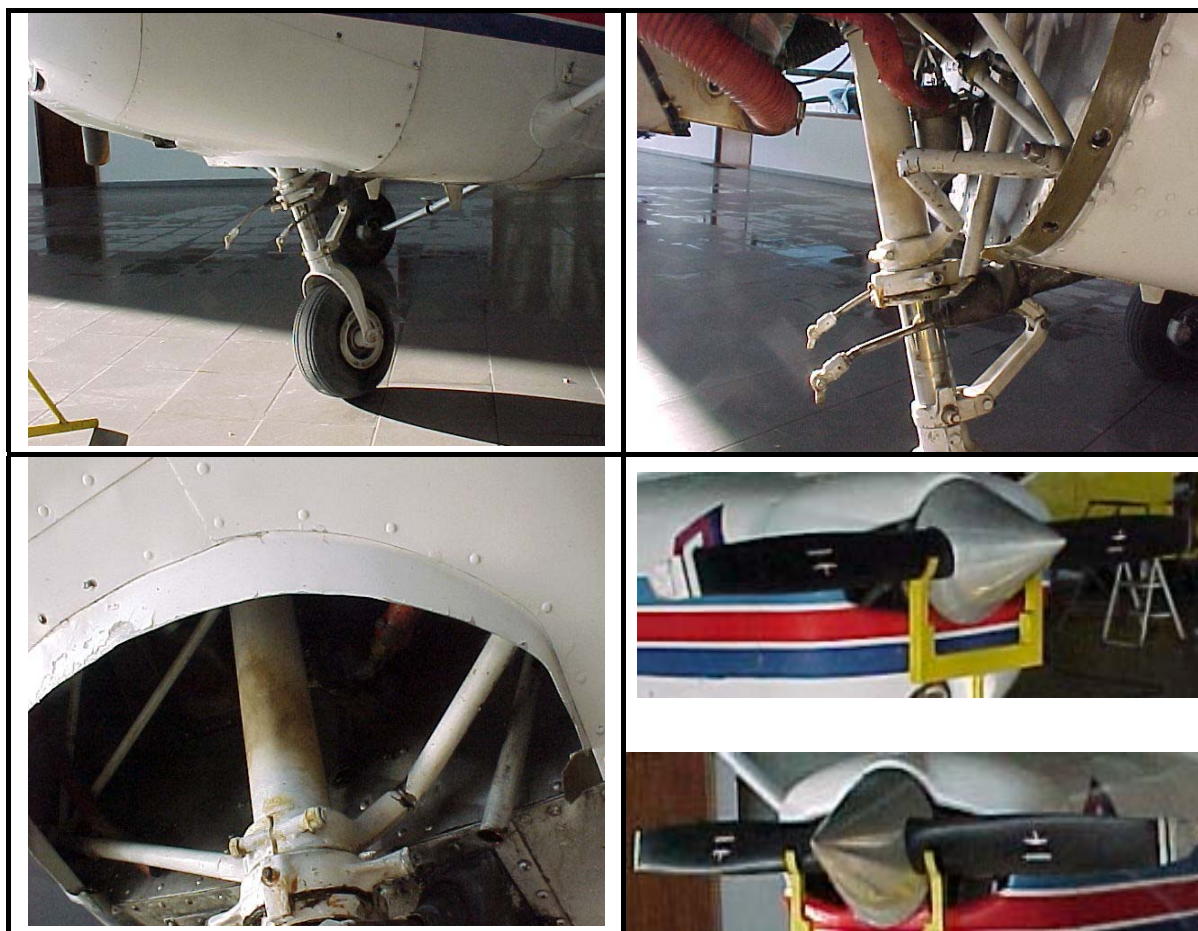
Figura Nº1

A aeronave sofreu danos consideráveis (*figura nº 1*), nomeadamente:

- o trem de proa - com fractura dos suportes laterais;
- o berço de suporte do motor - com alguns suportes empenados;
- as pontas do hélice - ficaram ligeiramente dobradas;
- a pintura da fuselagem - com arranhões na parte inferior.

O aspecto das fracturas e deformações indicia um impacto violento com o solo, com o motor a trabalhar em baixo regime de RPMs.

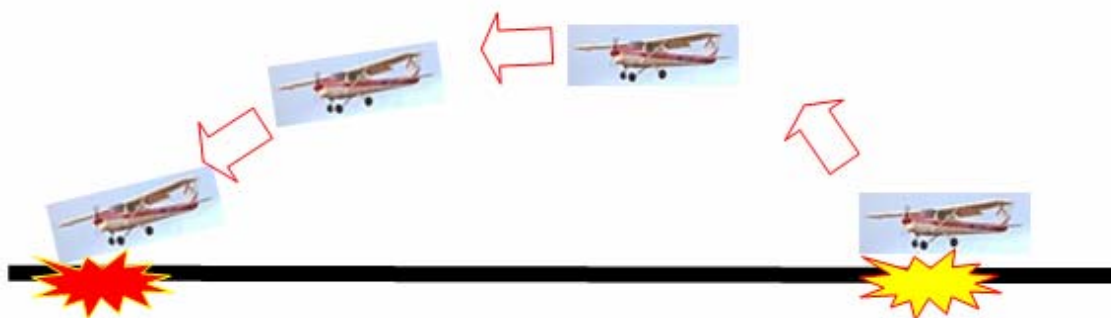
Figura Nº 2

A este ponto o piloto teve uma reacção instintiva de levar a coluna de controlo à frente para trazer o avião de volta à pista. Não tendo contrariado esta atitude, o trem de proa embateu

no asfalto (*figura nº 2*). A violência do impacto provocou a fractura do trem de proa e a colisão das pontas do hélice com a pista.

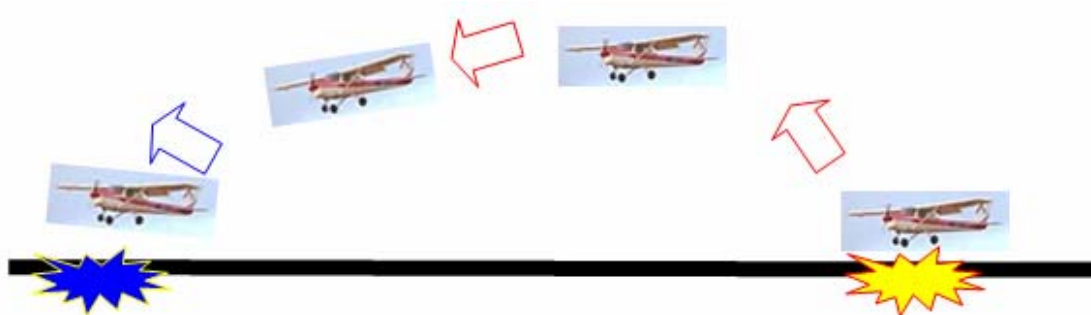
Figura Nº 3

Se, após ter controlado o movimento ascendente da aeronave, o piloto tivesse procurado uma atitude de aterragem e controlado a velocidade e razão de descida com aplicação de potência do motor, seria possível efectuar uma aterragem suave e controlada (*figura nº 3*).
