## RELATÓRIO FINAL DE ACIDENTE

**ZENITH ZODIAC  
CH 601 UL**

**CS-ULU**

**RELATÓRIO N.º 10/ACCID/2003**

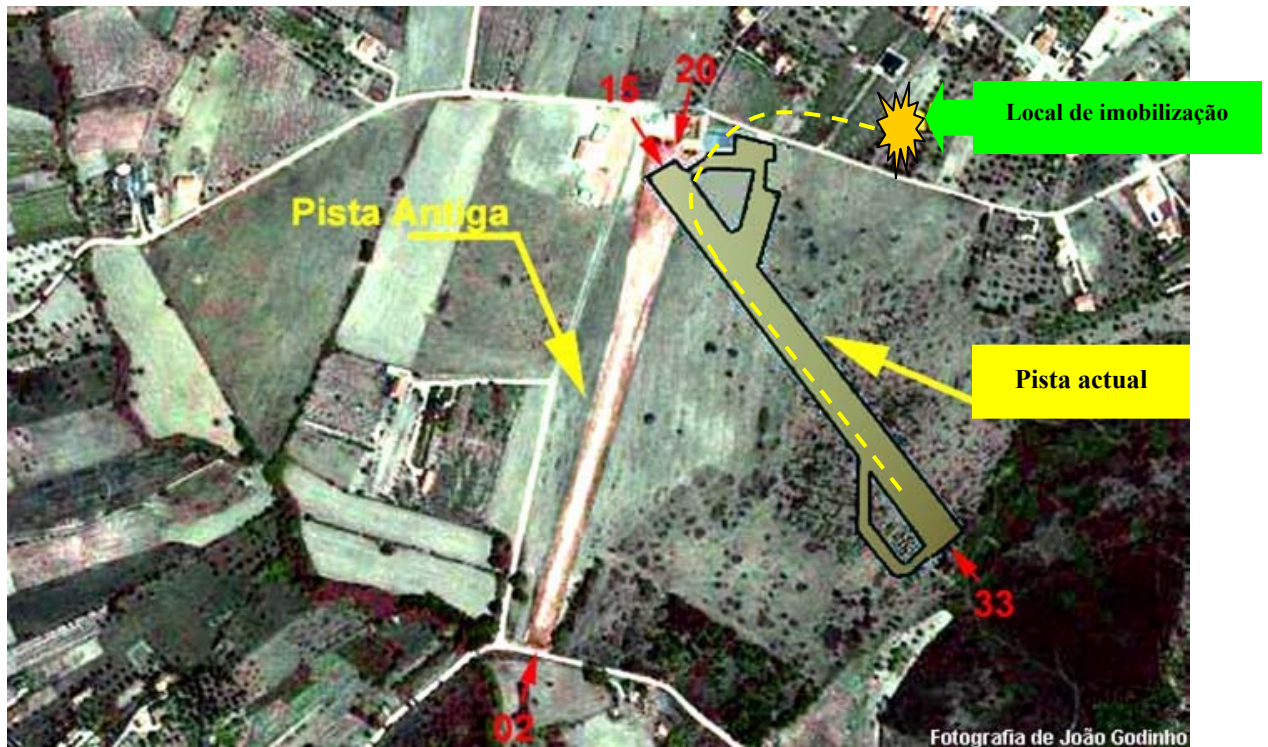
A pista 15/33 é uma pista não certificada para ULMs, com 420 m de comprimento, construída em pó de pedra compactado.

A 150 metros da cabeceira da pista 15 passavam cabos eléctricos a baixa altura.

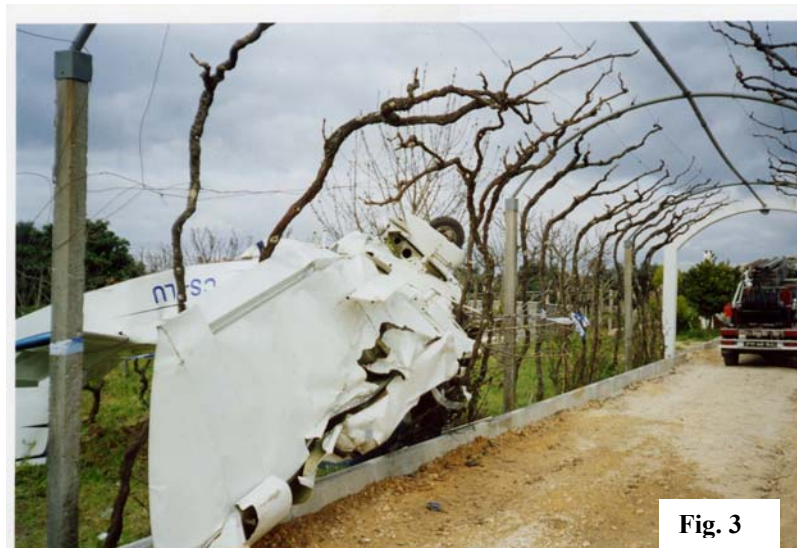
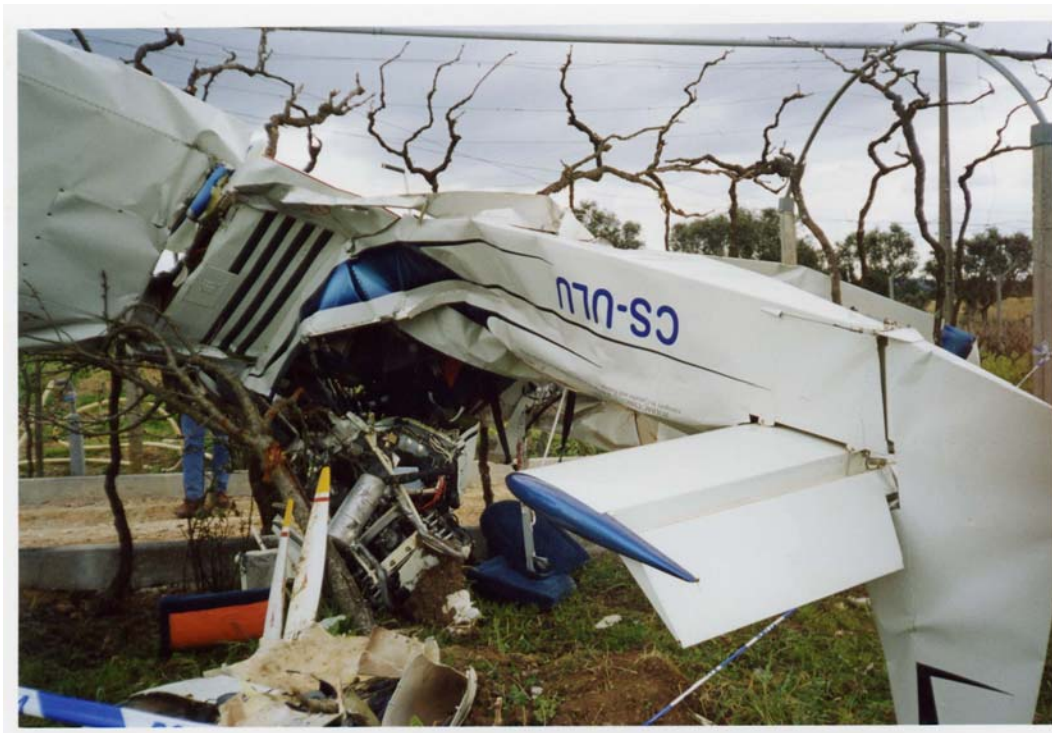
**Fig. 4**

A aeronave colidiu com o solo, inicialmente com a asa direita e de seguida com o motor. Na sua trajetória derrubou uma pequena árvore de fruta com a asa esquerda, rodou 180° sobre si própria e imobilizou-se na vertical, de nariz para baixo, contra a estrutura de uma latada. Por acção dos Bombeiros, para desencarcerar o passageiro, a cauda da aeronave ficou enfraquecida e dobrou-se sobre o *cockpit*.
