MINISTÉRIO DAS OBRAS PÚBLICAS, TRANSPORTES E COMUNICAÇÕES
GABINETE DE PREVENÇÃO E INVESTIGAÇÃO DE ACIDENTES COM AERONAVES

RELATÓRIO DO ACIDENTE
COM UMA AERONAVE DO AERO CLUBE DE PORTUGAL
MARCA **CESSNA**, MODELO **152**, REGISTO
CS - AYX
OCORRIDO NO AERÓDROMO DE CASCAIS
EM 18 DE DEZEMBRO DE 2004

RELATÓRIO FINAL N.º 40/ACCID/2004

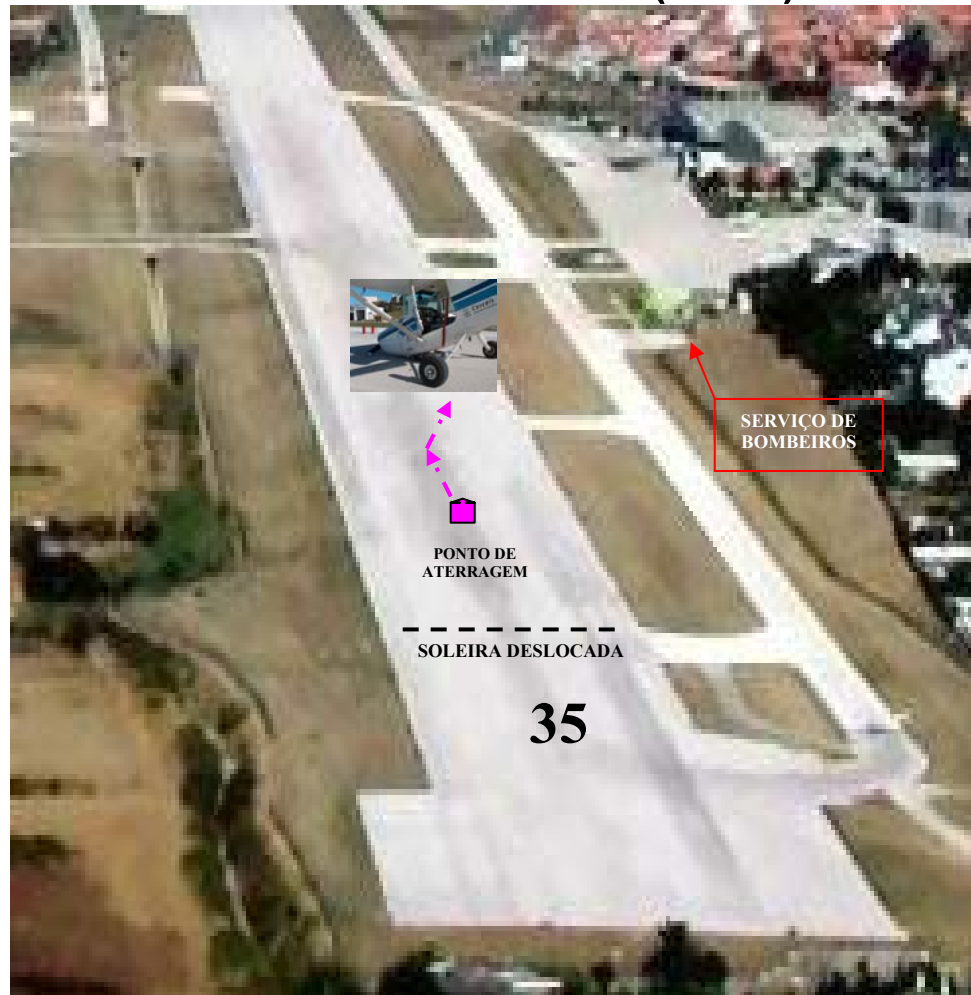
Figura Nº 1

O hélice colidiu com o solo e dobrou ambas as pontas, o nariz da aeronave assentou no asfalto e deslizou ao longo da pista, cerca de 20 metros, fugindo ligeiramente para a direita, antes de se imobilizar, dentro da faixa de aterragem (*figura nº 1 e fotografias no anexo A*).

AERÓDROMO MUNICIPAL DE CASCAIS (Pista 35)

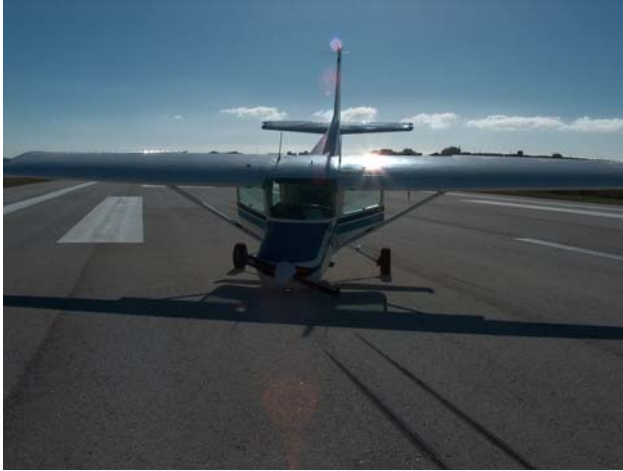
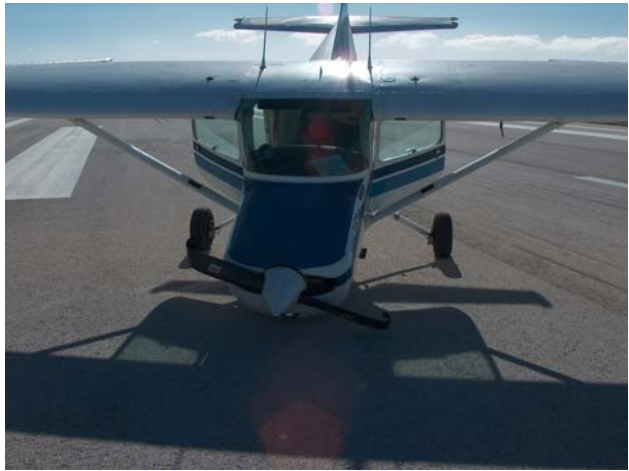
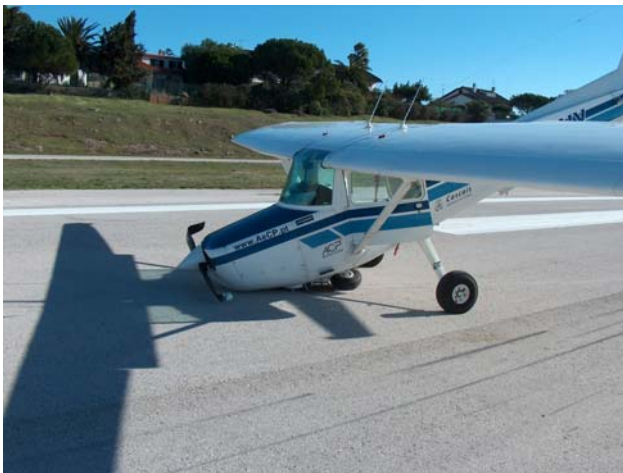
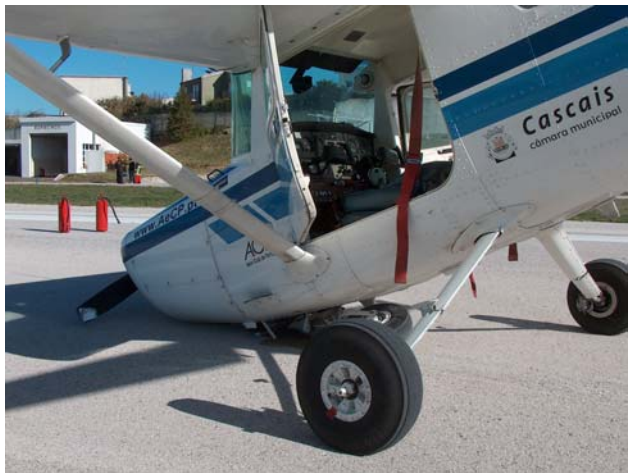
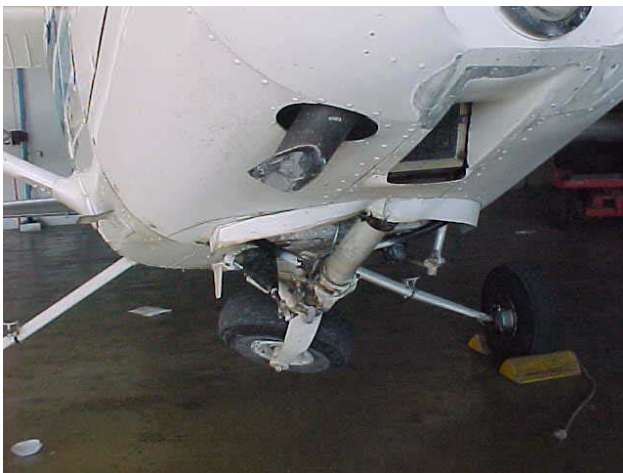
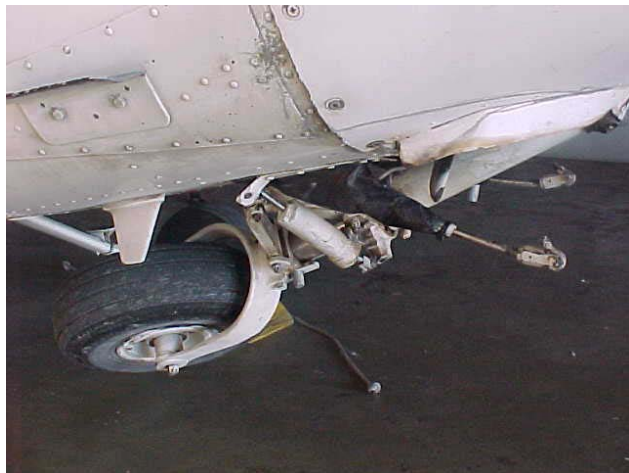
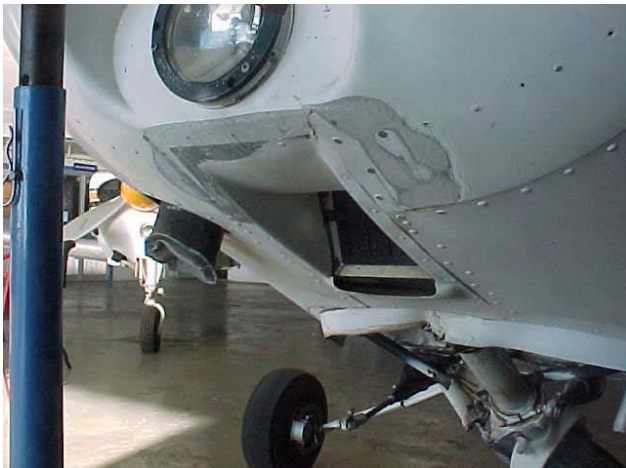
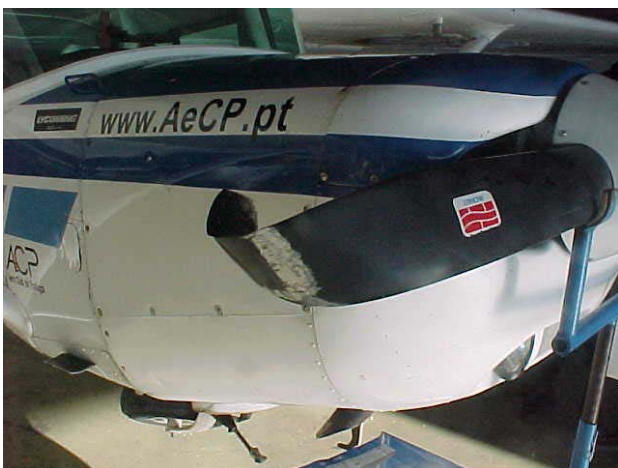
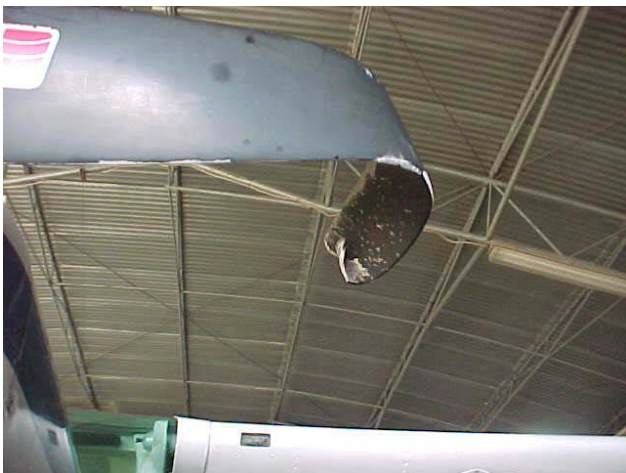
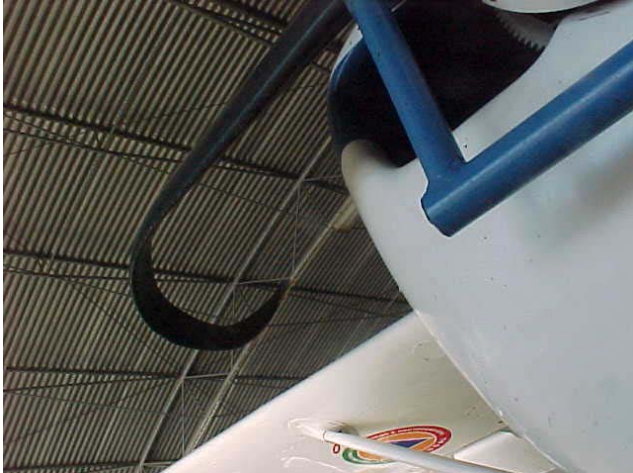
ANEXO "A"

- No trem de proa, com fractura da estrutura principal e dos tirantes do controle de *steering*;

- No berço de suporte e blindagens inferiores do motor;
- No colector de escape do motor e no radiador de óleo;
- No hélice, que ficou com ambas as pás dobradas no último terço;

Não houve separação de partes ou componentes da aeronave, tendo sido registadas algumas fracturas e deformações do trem de nariz, hélice e parte inferior da fuselagem e carenagens do motor (*conforme fotografias no anexo "A"*)

- 3.1.8 A violência do embate provocou a fractura da perna do trem e a colisão do hélice e da parte inferior do nariz com o asfalto da pista, danificando-os.
