RELATÓRIO FINAL DE ACIDENTE

Aeronave Ligeira
DE HAVILLAND CANADA
DHC-1 CHIPMUNK
do
Aeroclube de Portugal

G-OACP

RELATÓRIO Nº 38/ACCID/2004

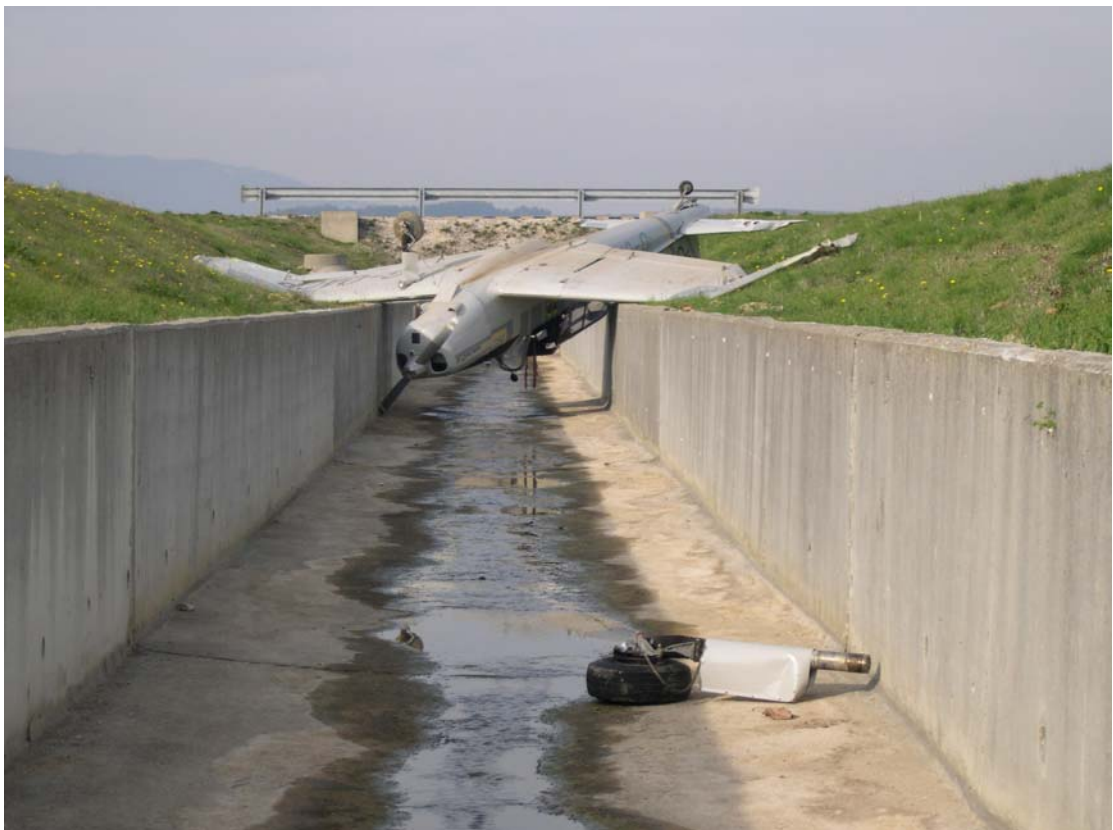
Na aterragem, para tocar-e-andar, quando o piloto aplicou potência para descolar, a aeronave guinou para a esquerda. O piloto corrigiu a tendência para a direita mas não evitou a saída da pista, tendo a aeronave passado por cima da vala de escoamento de águas pluviais, percorrido o terreno adjacente até colidir com uma caixa de esgoto, capotando e imobilizando-se dentro do fosso.

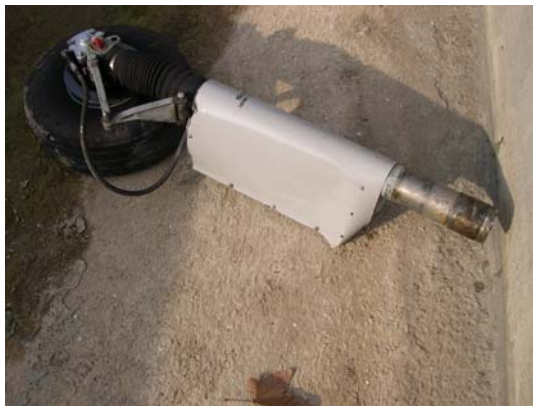
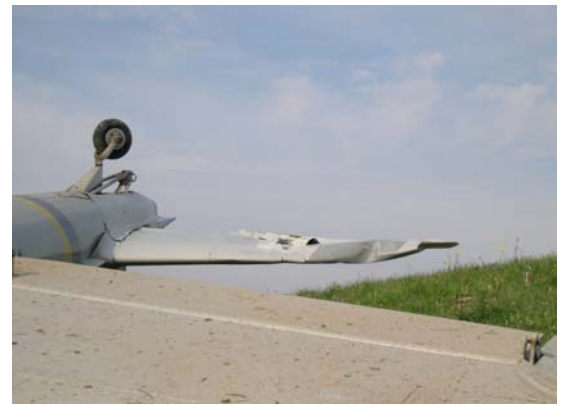
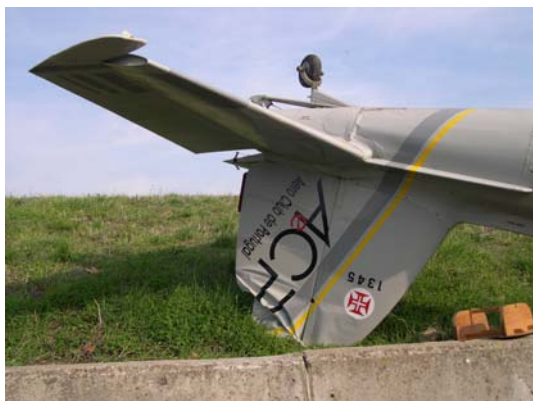
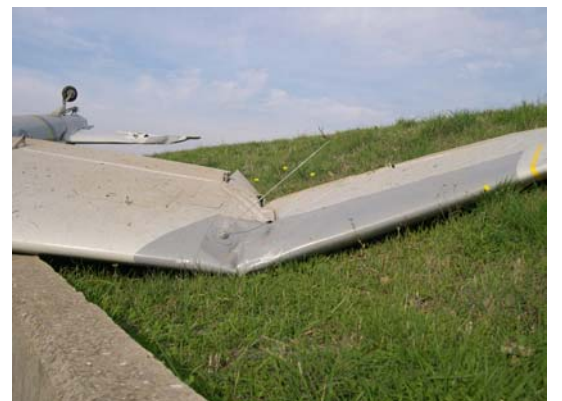
A aeronave perdeu a perna direita do trem principal. Apresentava ainda danos nas asas, estabilizadores vertical e horizontal e nas pás do hélice, ignorando-se se o motor terá sido também afectado.

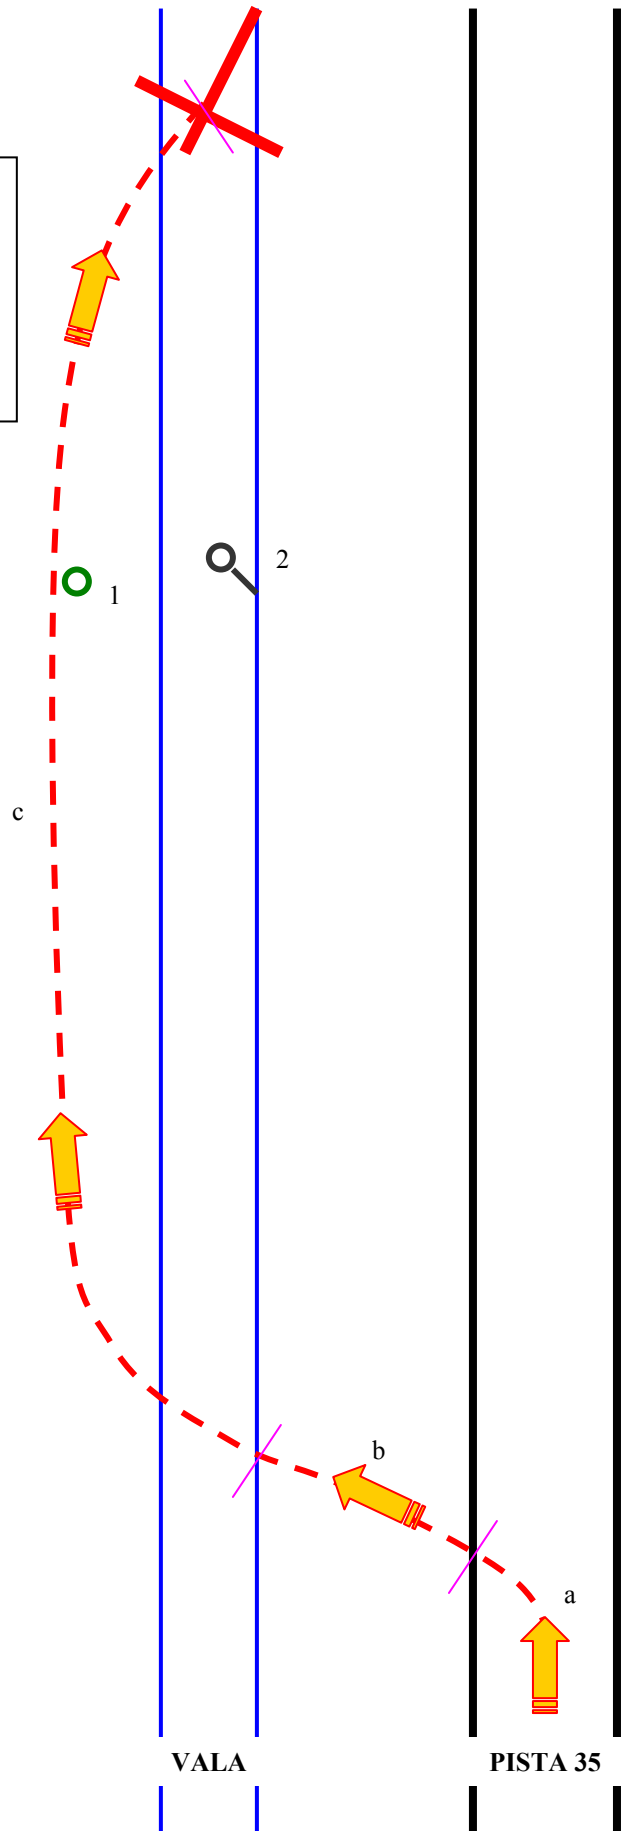
As marcas na pista e no terreno adjacente permitiram a elaboração do diagrama, com a trajectória da aeronave desde a aterragem ao local de imobilização.

- a = 30 metros
- b = 45 metros
- c = 80 metros
- 1 - caixa de esgoto
- 2 - trem principal direito (localizado a 27 m da posição final da aeronave).

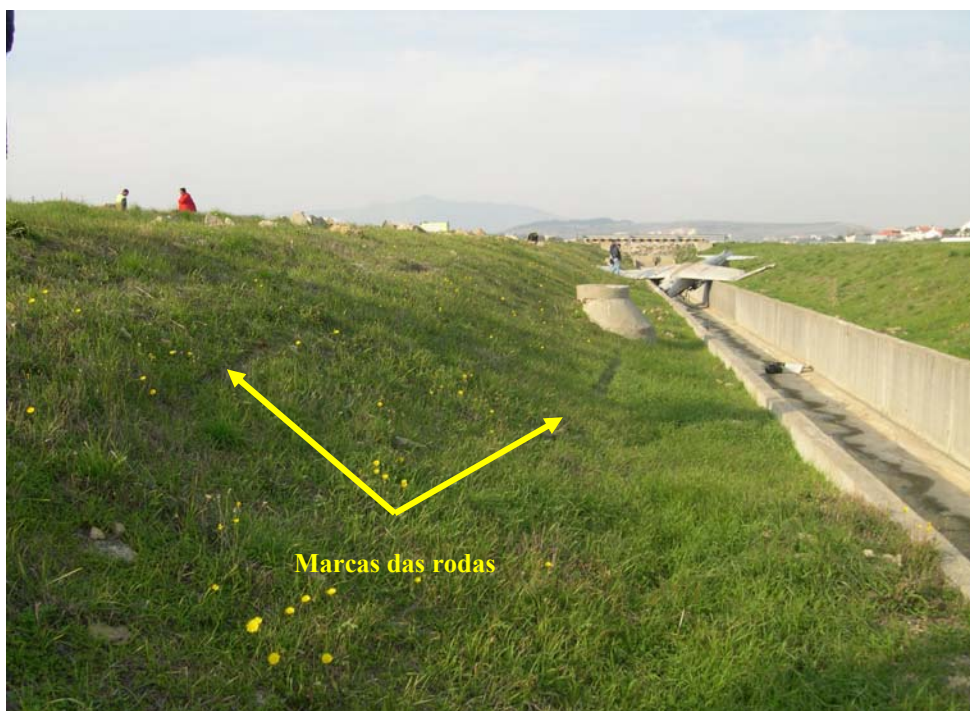
As marcas das rodas na pista e no solo em terra permitem supor que o avião voou sobre a vala e aterrou no declive esquerdo da vala, seguindo ao longo desta por acção.

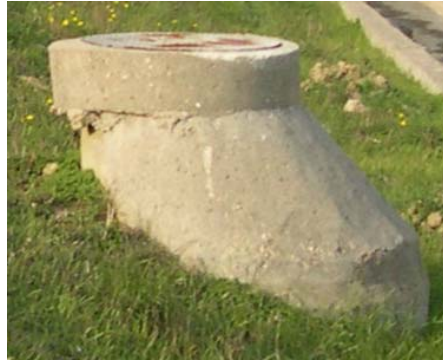
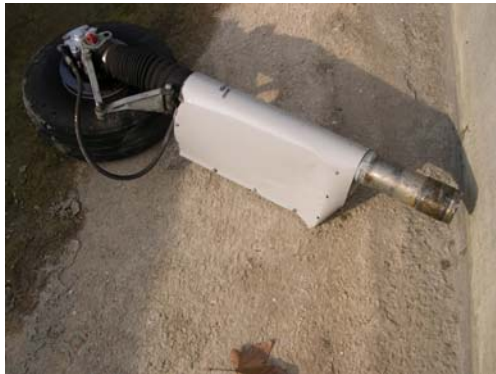
No seu trajecto, a aeronave embateu numa caixa de esgoto com o trem direito, perdendo, nessa altura, a respectiva perna que caiu dentro da vala.

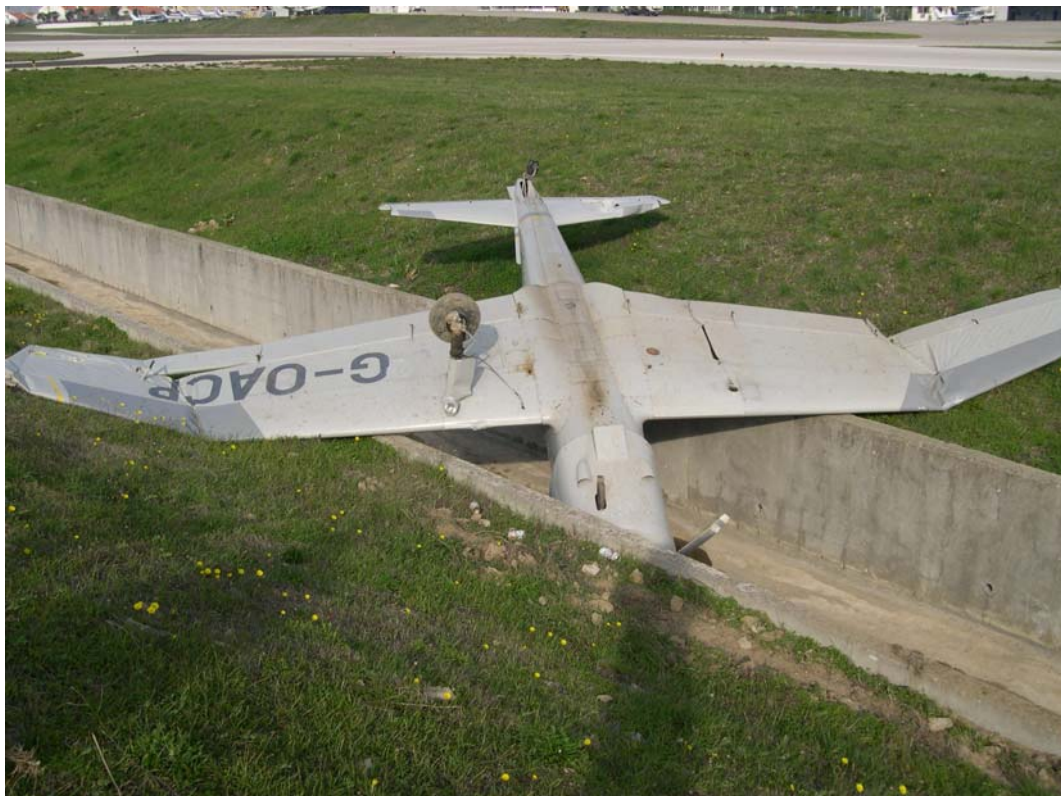
Por efeito da prisão na perna direita da aeronave, quando colidiu com a caixa de esgoto, o avião capotou e rodou sobre si, immobilizando-se com o nariz virado em direcção oposta à que trazia.

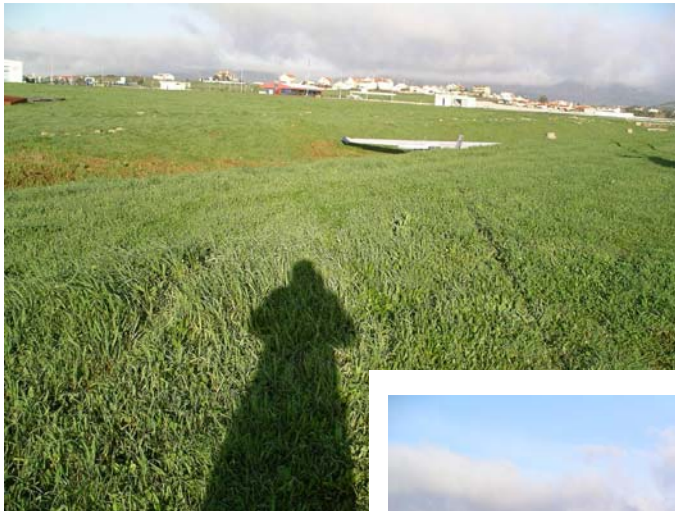
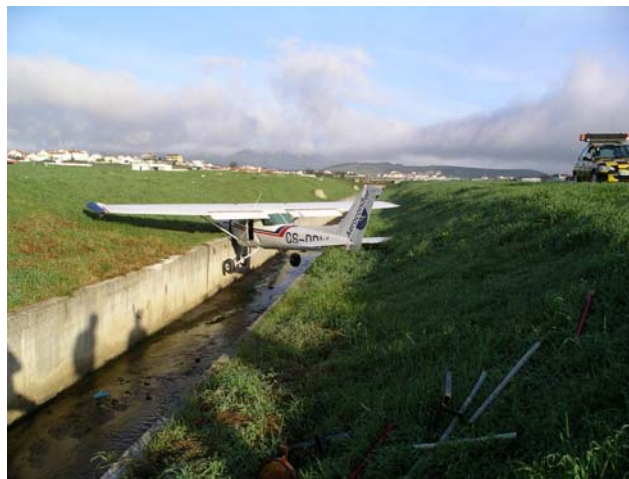
A Oeste da pista encontra-se uma vala para escoamento de águas pluviais. A vala, que acompanha quase todo o comprimento da pista, tem uma largura aproximada de 3,5 metros e uma profundidade, incluindo os taludes que a ladeiam, de cerca de 2,5 metros.

Pela proximidade desta vala à pista, e as contingências inerentes às manobras de aeronaves na aterragem e descolagem na pista do Aeródromo Municipal de Cascais, este fosso constitui obstáculo e é potenciador de perigo para a aviação que usa este aeródromo, tendo sido cenário de diversos acidentes com danos avultados nas aeronaves envolvidas.

Que o INAC analise as restrições de operação a impor ao aeródromo enquanto a Administração do Aeródromo Municipal de Cascais não providenciar a construção de uma cobertura sobre a vala reguladora da Ribeira das Marianas, dentro do perímetro da área de manobra do aeródromo, de forma a alargar a área de segurança para a imobilização das aeronaves e eliminar um obstáculo que potencia gravemente as consequências das perdas de controlo durante as rolagens e saídas involuntárias de pista.
