**GABINETE DE PREVENÇÃO E INVESTIGAÇÃO DE ACIDENTES COM AERONAVES
GPIAA**

RELATÓRIO FINAL DE ACIDENTE

SAULNIER MS 893A

D-EKCD

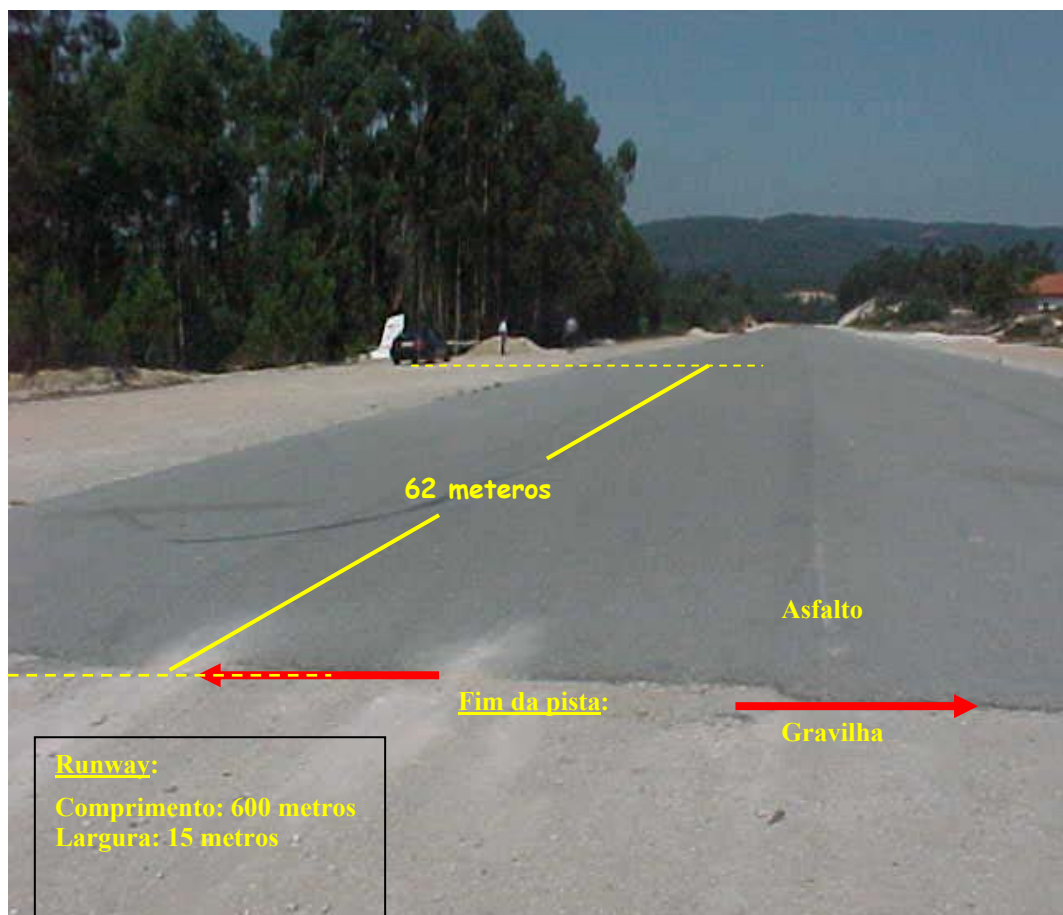
A aterragem verificou-se no início da pista, segundo declarações do piloto. Quando o piloto aplicou travões para reduzir a velocidade de rolagem, a aeronave guinou para a direita e saiu a 62 metros do final da pista,

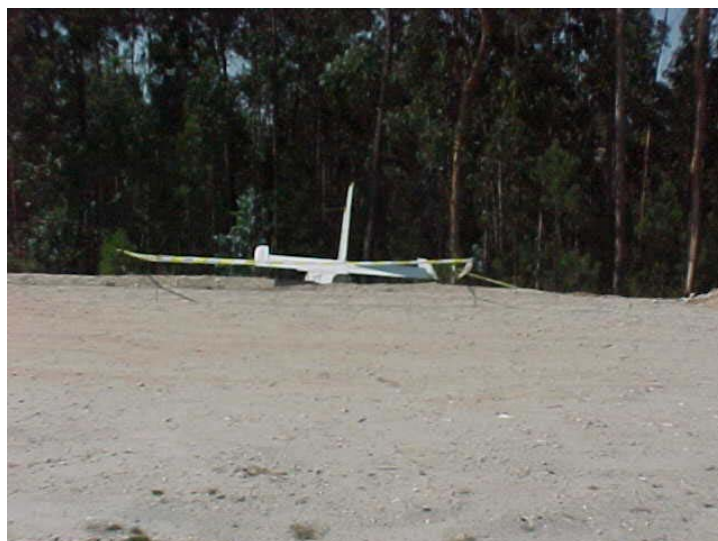
imobilizando-se no início de uma ravina, a cerca de 5 metros do orla do asfalto,

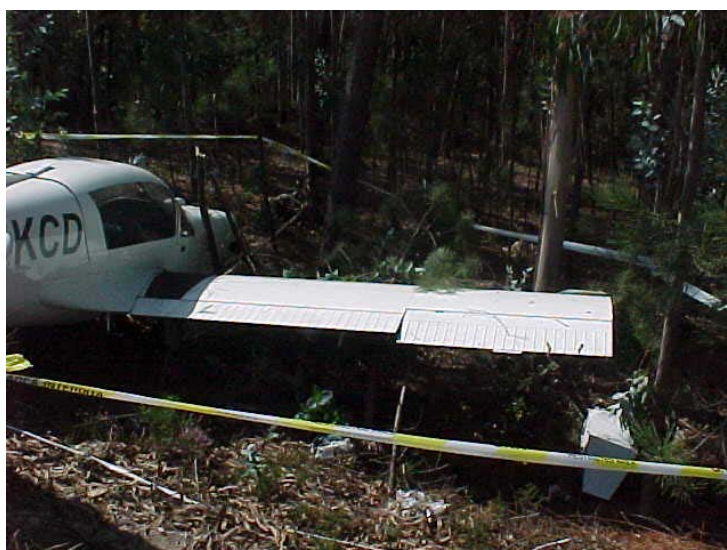
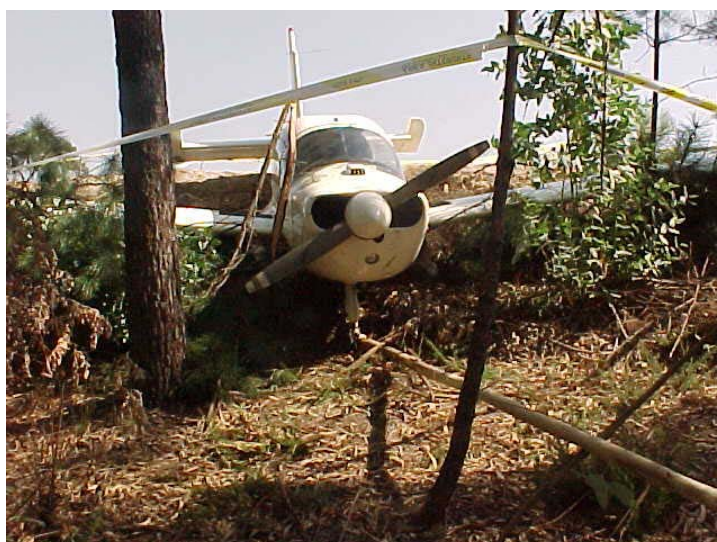
embatendo com as asas contra árvores de pequeno porte (pinheiros e eucaliptos).

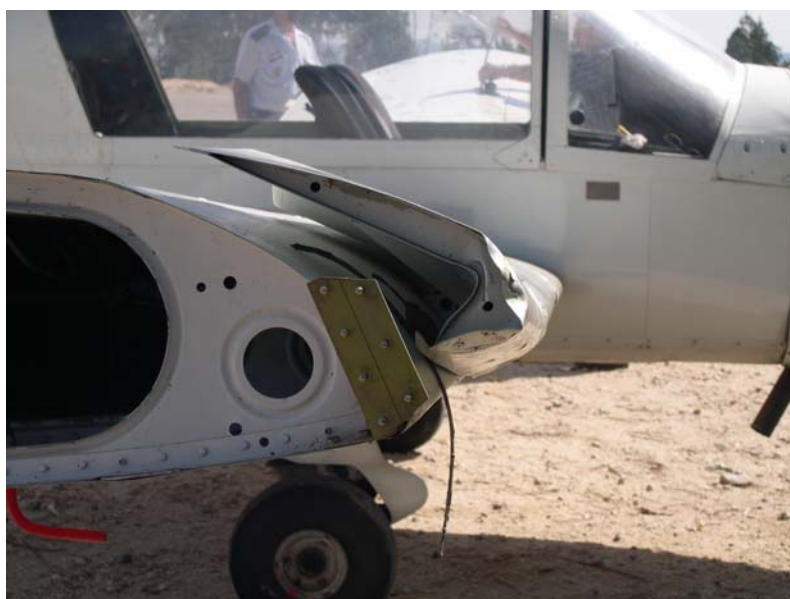
- a) Nos bordos de ataque de ambas as asas (*slats*);

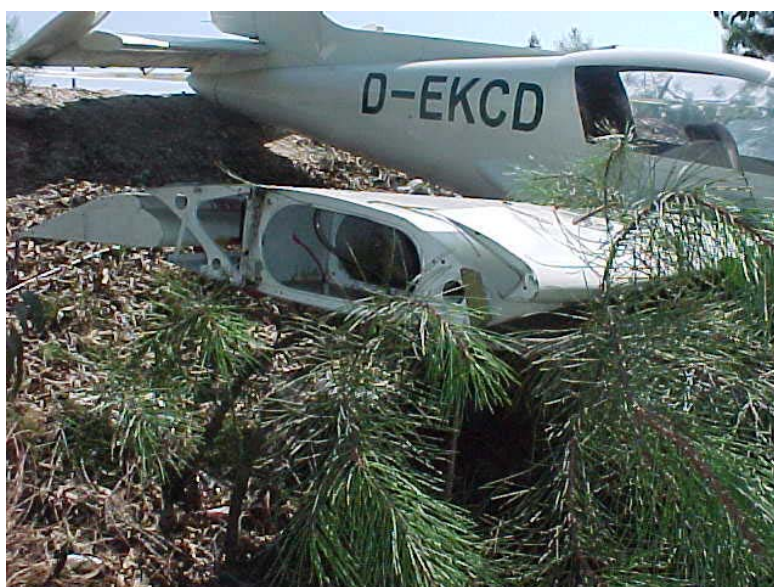
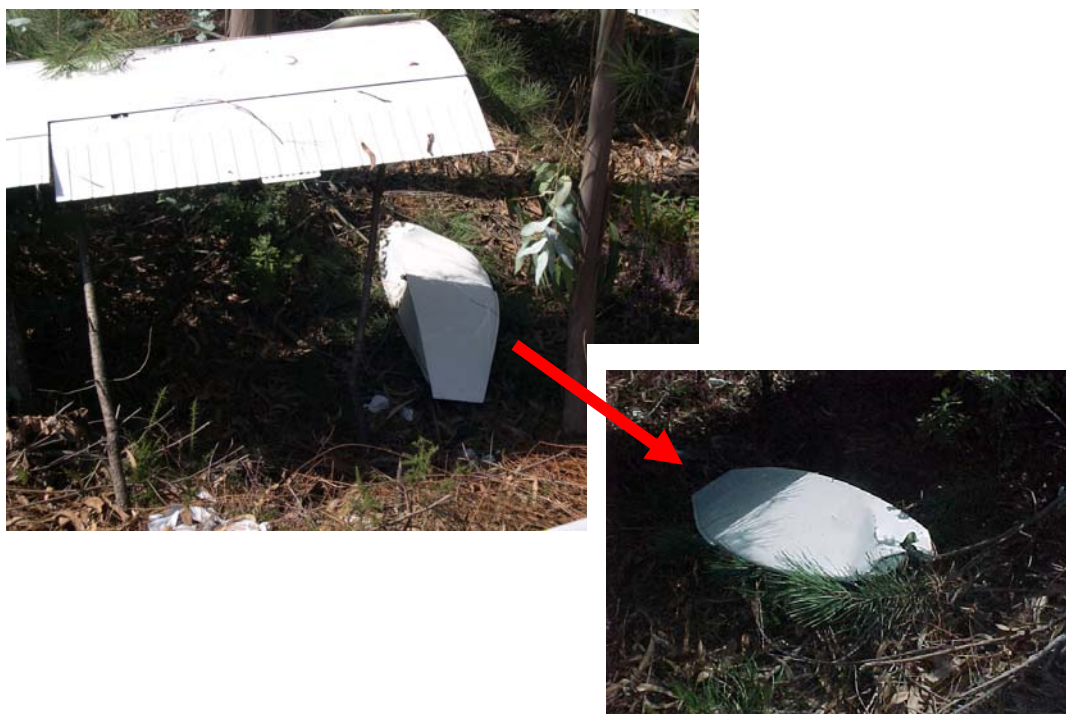
- b) Na ponta da asa direita.

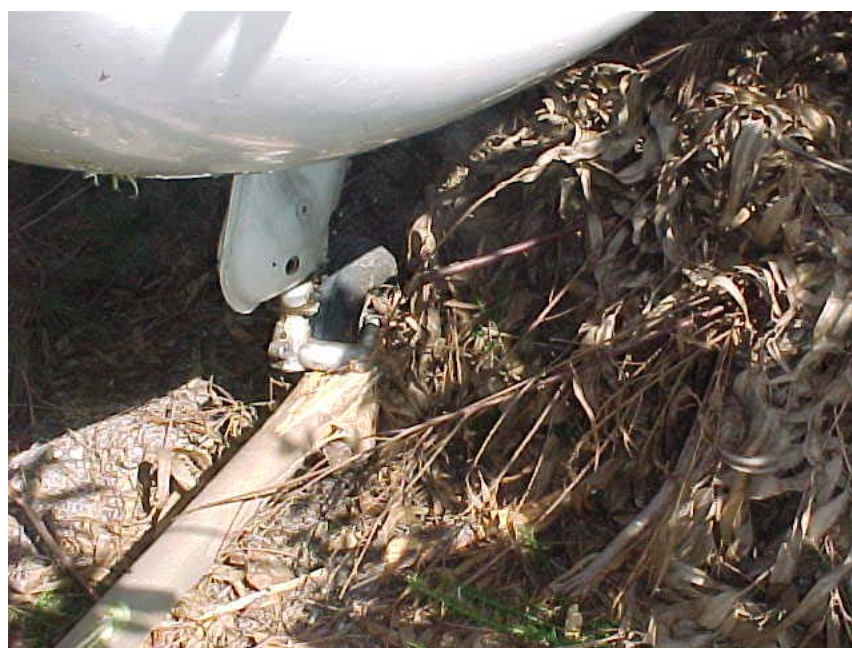
c) No trem de proa.

A roda de proa enterrou-se no solo arenoso e embateu num tronco de pinheiro que derrubou, ignorando-se se, do embate, resultou qualquer dano na estrutura da perna do trem de aterragem.

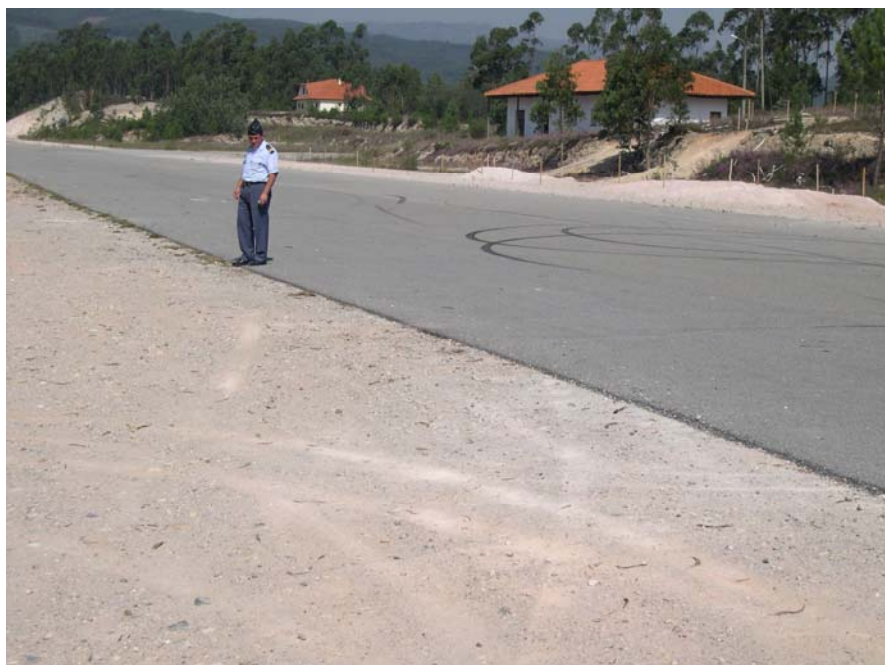
A distância medida entre as marcas iniciais de travagem e o ponto de saída da pista foi de, aproximadamente, 110 metros.

Da análise às marcas das rodas deixadas na pista, verificou-se uma incidência de rasto da roda direita, indiciando uma travagem desequilibrada.
