**MINISTÉRIO DAS OBRAS PÚBLICAS, TRANSPORTES E COMUNICAÇÕES**  
**GABINETE DE PREVENÇÃO E INVESTIGAÇÃO DE ACIDENTES COM AERONAVES**  
GPIAA

**RELATÓRIO FINAL DE ACIDENTE**

**CS-UJT**

**RELATÓRIO N.º 33/ACCID/04**

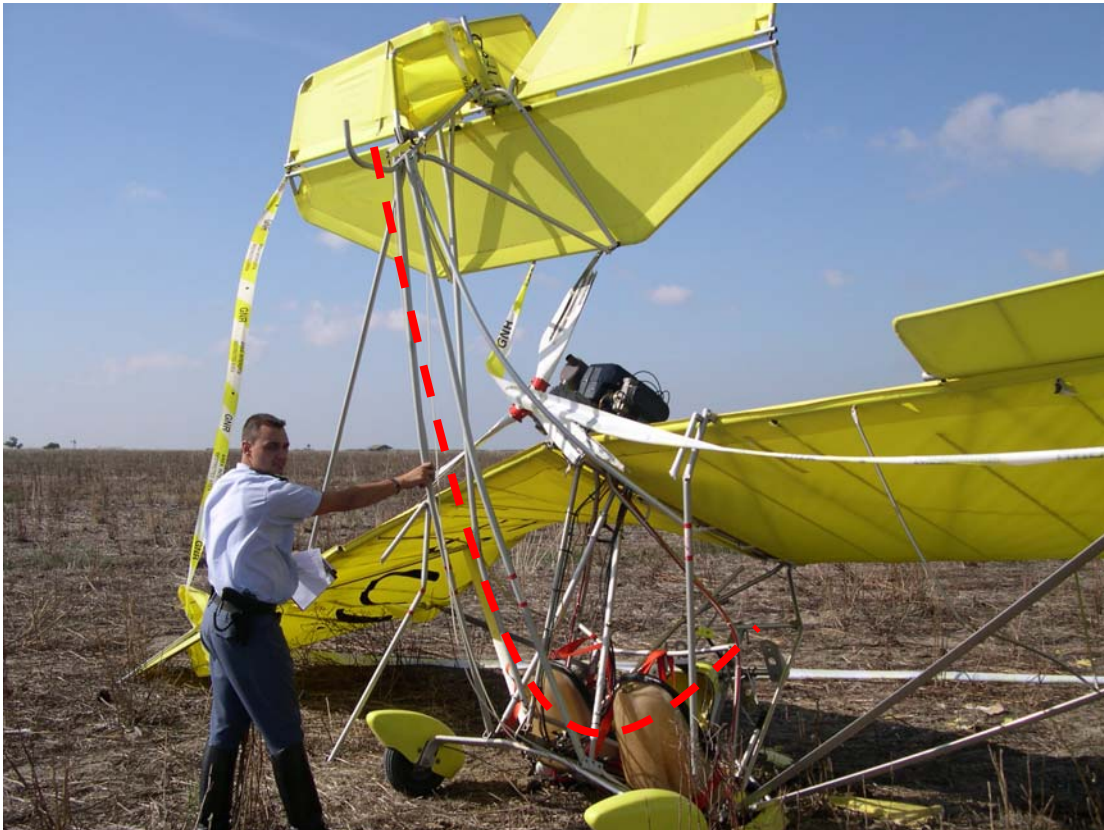
Por efeito da dinâmica da colisão, a estrutura tubular do ultraleve dobrou-se em “V” e o estabilizador vertical tocou no hélice que

ainda rodava – o motor continuou a funcionar mesmo após o embate –, destruindo as suas três pás.

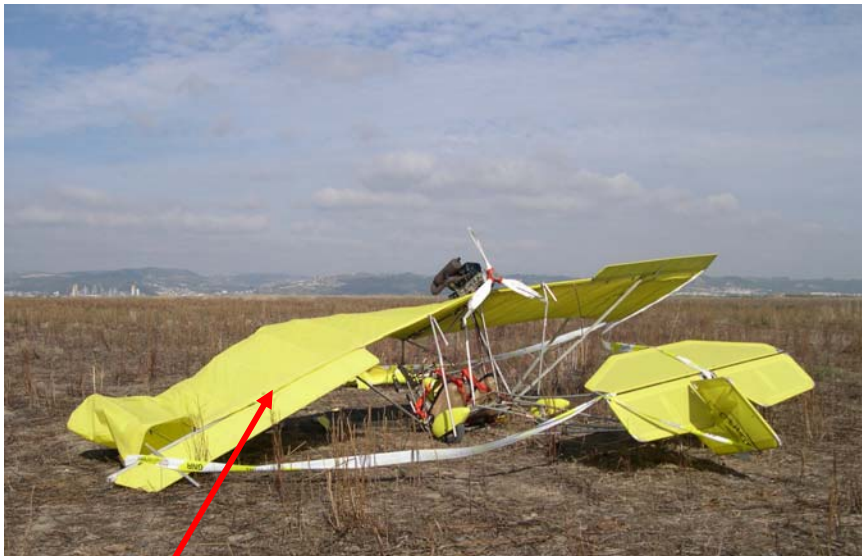
Asa esquerda

O impacto no solo verificou-se sobre o nariz e asa esquerda do ULM.

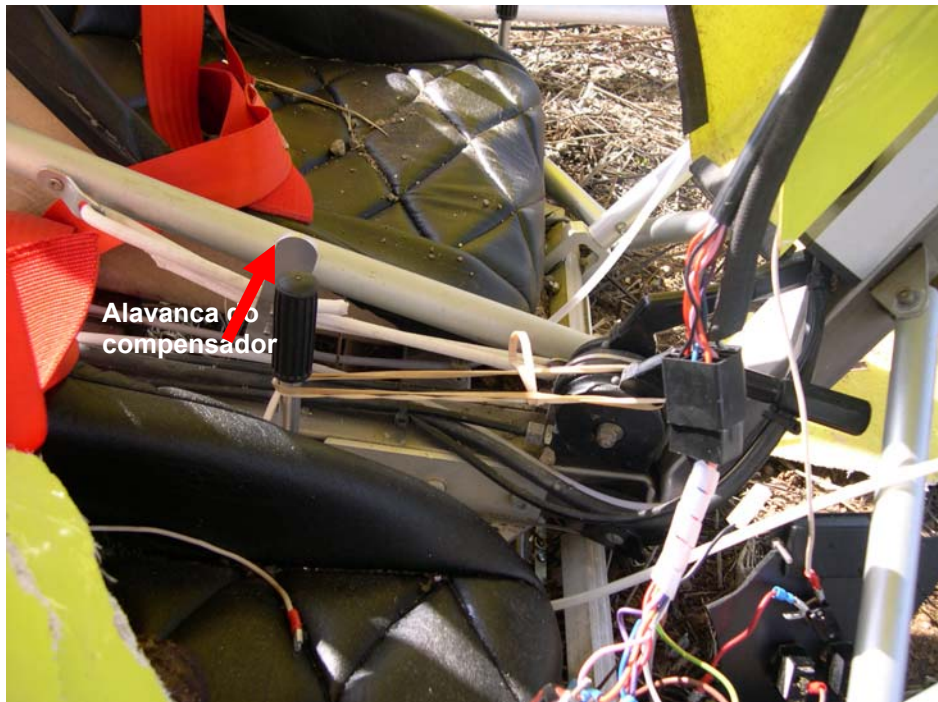
A alavanca do compensador, com mola elástica, estava na posição correcta para voo com apenas um ocupante.
