GABINETE DE PREVENÇÃO E INVESTIGAÇÃO DE ACIDENTES COM AERONAVES

RELATÓRIO DO ACIDENTE COM O  
ULTRA LEVE MOTORIZADO, MARCA  
JABIRU, MODELO SK, REGISTO  
**CS – UKC**  
OCORRIDO NO AEROPORTO JOÃO PAULO II  
PONTA DELGADA  
EM 31 DE AGOSTO DE 2004

**RELATÓRIO FINAL Nº 32 / ACCID / 2004**

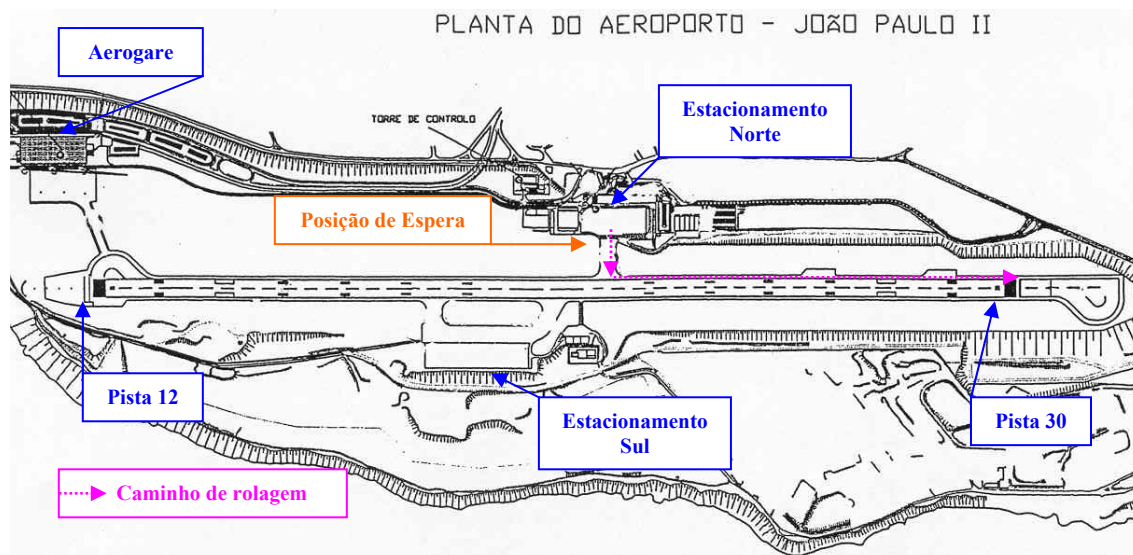
Figura Nº 1

Devido a tráfego comercial em aproximação, a torre de controlo instruiu o CS-UKC para aguardar na posição pela aterragem do tráfego (*ver figura nº 1*).

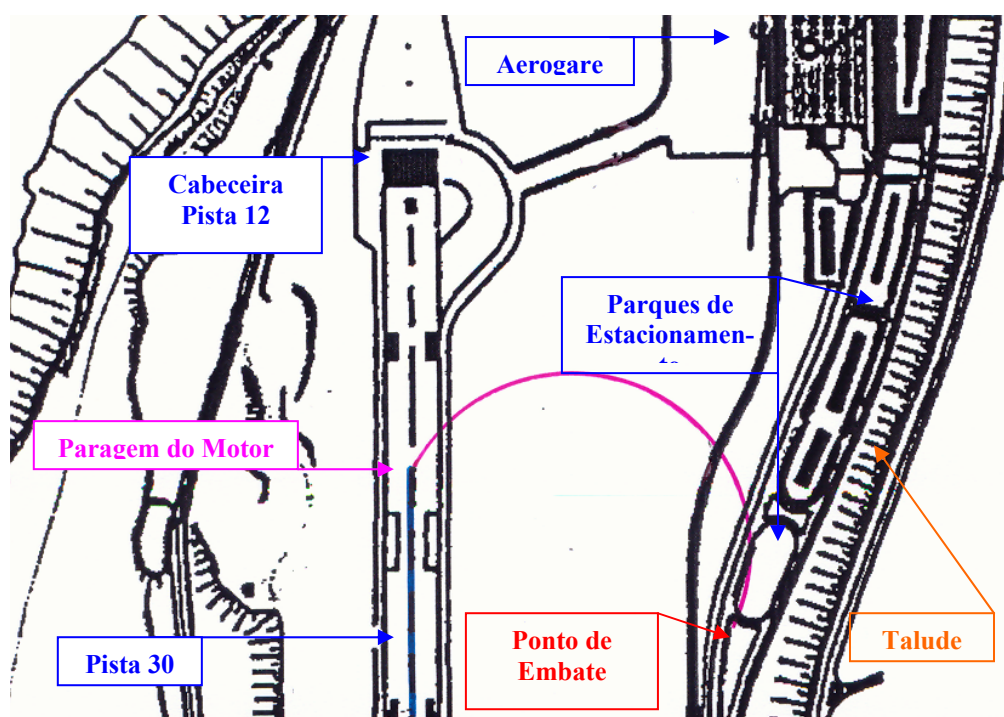
Figura Nº 2

A aeronave ultrapassou os limites da zona vedada do aeroporto, cruzou a estrada que corre ao longo do seu perímetro e foi precipitar-se no parque de estacionamento automóvel existente no lado exterior norte do aeroporto (*figura n.º 2*).

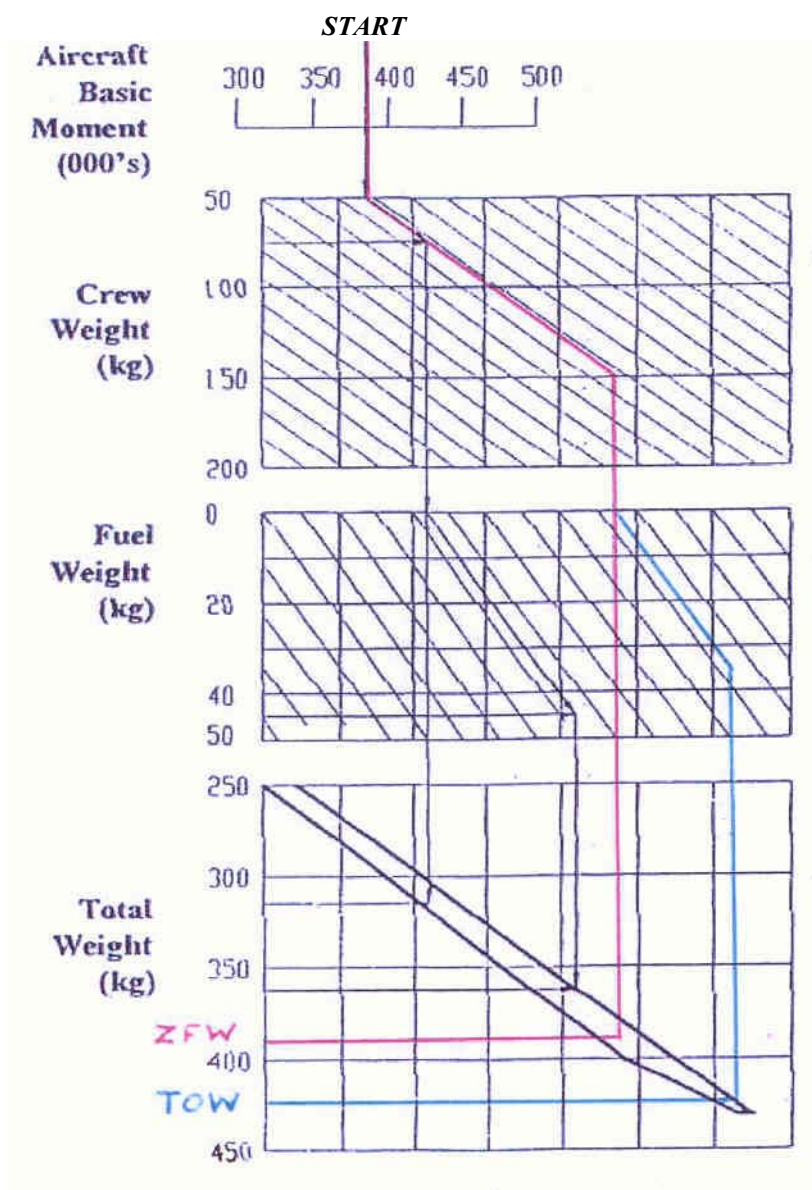
Figura Nº 3

Entrando com estes valores no gráfico para cálculo de centragem, é possível determinar que o Centro de Gravidade (CG) estava nos limites do envelope (*figura nº 3*).

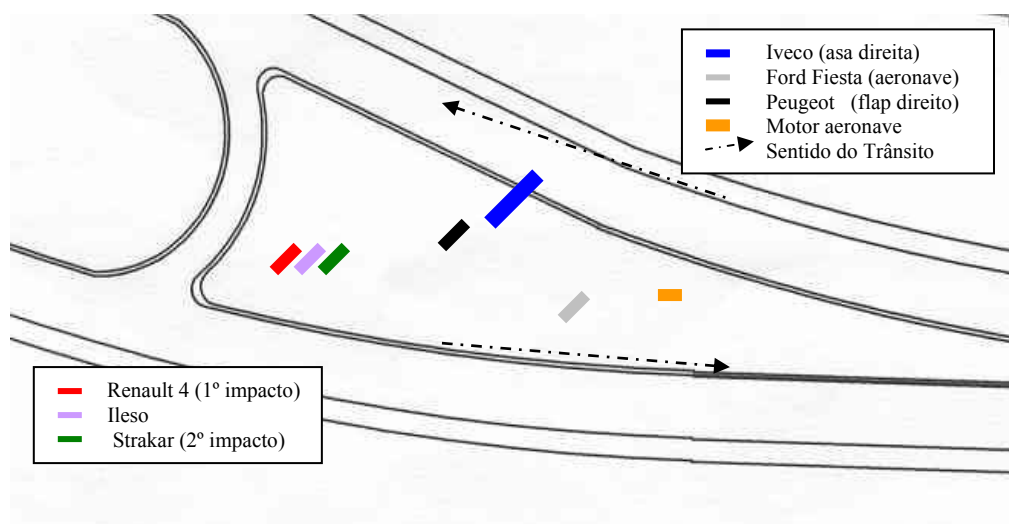
Figura Nº 4

Conforme esquema da figura acima nº 4, os destroços da aeronave encontravam-se dispersos por uma área bastante alargada (mais de 400 m<sup>2</sup>) e muito fragmentados.

O primeiro impacto verificou-se na viatura assinalada a encarnado (Renault 4L) e fez separar a asa direita da aeronave, que foi encontrada debaixo da viatura indicada a azul (carrinha de caixa aberta Iveco), situada do outro lado do parque de estacionamento, a cerca de 20 metros de distância, depois de ter deixado para trás o respectivo *flap*, que foi encontrado junto da viatura assinalada a negro (Peugeot 206).

O segundo impacto foi efectuado com a parte inferior do motor, fuselagem e perna direita do trem de aterragem, tendo destruído a caixa de carga da viatura indicada a verde (Mitsubishi Strakar), ao mesmo tempo que provocava a separação da perna do trem, do motor e do painel de bordo da aeronave.

A fuselagem continuou a sua trajectória entre as diversas viaturas estacionadas, largando partes ao longo do percurso, acabando por colidir e imobilizar-se contra a viatura assinalada a branco (Ford Fiesta), ficando na posição vertical e os ocupantes pendurados nos cintos de segurança.

O motor continuou a sua progressão e foi parar cerca de cinco metros à frente da aeronave.

A distância percorrida desde o primeiro impacto até à imobilização do motor é superior a 50 metros.
