MINISTÉRIO DAS OBRAS PÚBLICAS, TRANSPORTES E COMUNICAÇÕES
GABINETE DE PREVENÇÃO E INVESTIGAÇÃO DE ACIDENTES COM AERONAVES
(GPIAA)

RELATÓRIO FINAL DE INCIDENTE

AIRBUS A-310-300 e B200 KING AIR

RELATÓRIO FINAL Nº 31/INCID/2004

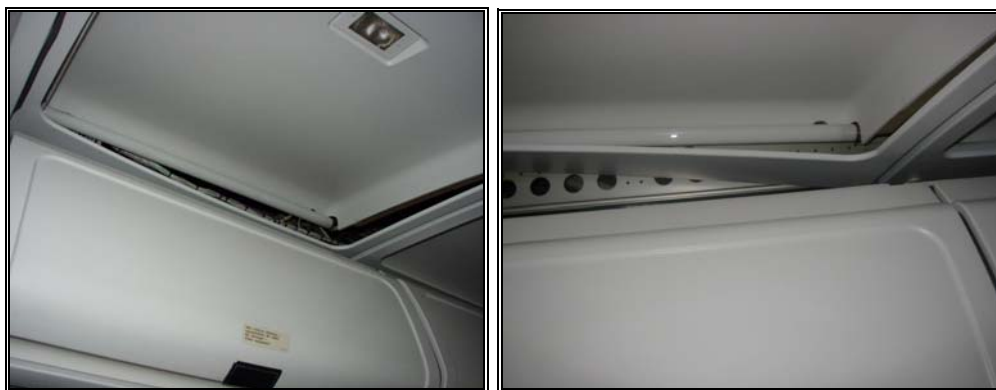
c. Nas coberturas superiores do tecto nas filas 15, 16 e 17;

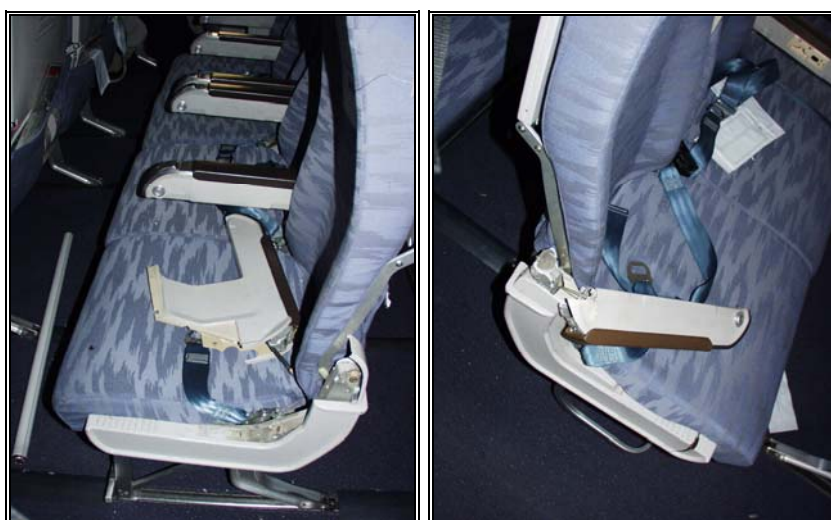
d. Nos braços dos assentos dos passageiros nas filas 16, 17 e 29;

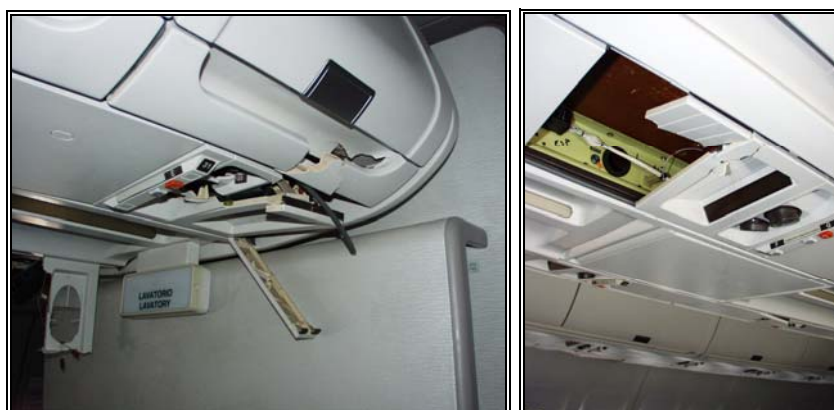
e. Nos "Passengers Service Units", especialmente na filas 19, 26, 27-FG, 29 e 31
