GABINETE DE PREVENÇÃO E INVESTIGAÇÃO DE ACIDENTES COM AERONAVES

RELATÓRIO DO ACIDENTE COM UMA AERONAVE
ULTRALEVE, PARTICULAR,
MARCA **MORAGÓN**, MODELO **M-1**, REGISTO
CS - UMS
OCORRIDO EM MOUCHÃO, MUGE
EM 06 DE AGOSTO DE 2004

RELATÓRIO N.º 29/ACCID/2004

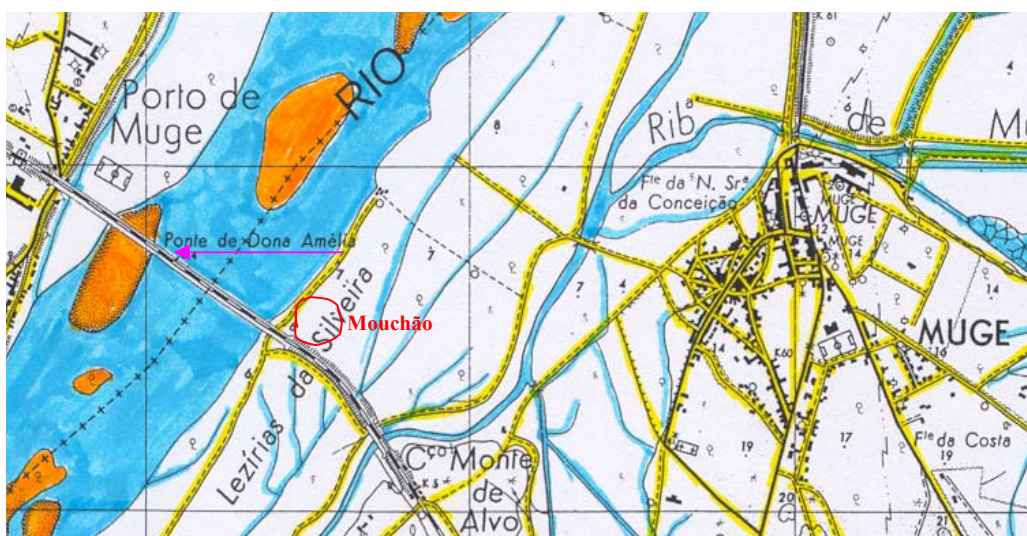
Figura Nº 2

- 1.1.3 Cerca de 10 minutos após a decolagem, voando estabilizado em cruzeiro a uma altitude de 1000', o motor teve uma paragem brusca.
- 1.1.4 O piloto efectuou os procedimentos recomendados pelo fabricante, tentando pôr o motor novamente em marcha, sem sucesso, pelo que executou uma aterragem de recurso num campo plano e sem obstáculos situado na

margem esquerda do rio Tejo, a norte da ponte Rainha D. Amélia, no local conhecido como Mouchão, próximo de Muge (*figura n° 2*).

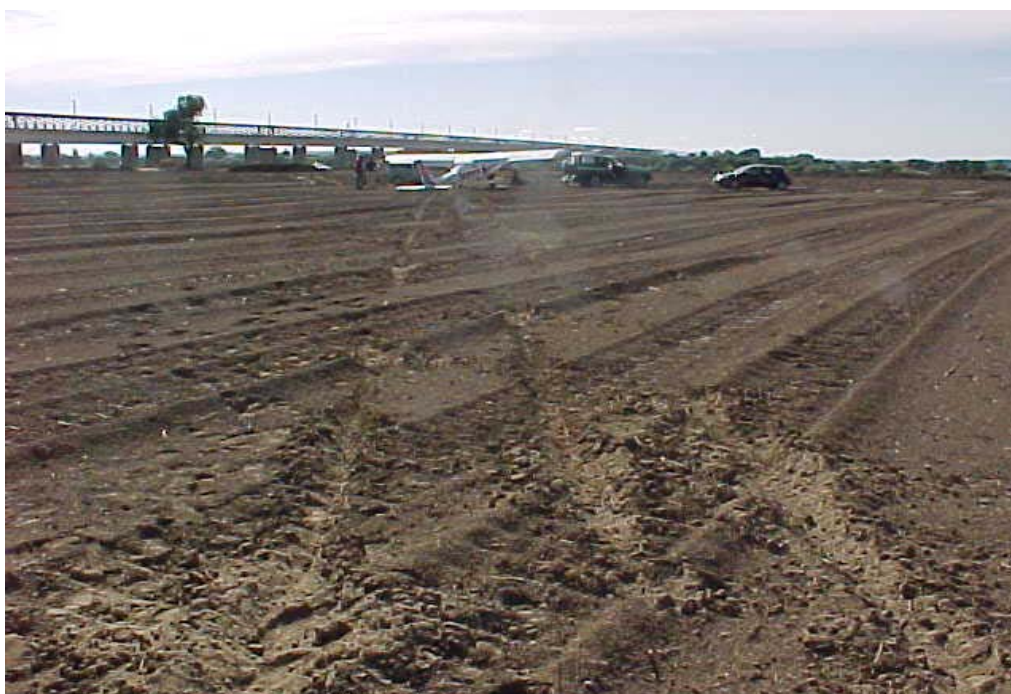
Figura Nº 3

- 1.1.5 A aterragem foi efectuada no sentido WNW tendo a aeronave rolado cerca de 50 metros até se imobilizar, a meio do campo, apontada para NW (*figura n° 3*).

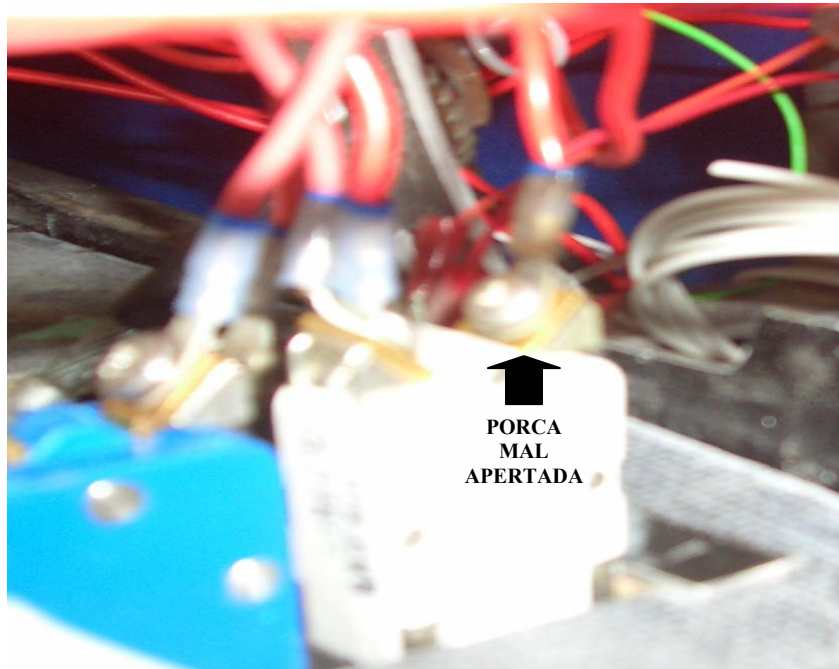
Figura Nº 4

1.16.2.2 Verificou-se, então, a formação de diversas faíscas, provocadas por um aperto defeituoso de um dos terminais eléctricos (*figura n° 4*) que estabelecem a passagem de corrente do gerador e da bateria para a unidade central de controlo do sistema eléctrico (*centralina*).

1.16.2.3 A formação de faíscas fazia com que o disjuntor (C/B) saltasse, cortando a corrente para o sistema central e conseqüentemente para o sistema de ignição.

- 2.4.6 Na fixação dos diversos terminais foram utilizados parafusos munidos de anilha e porca simples (sem anilha de retenção nem porca frenada).
- 2.4.7 Esta configuração permitiu que, por efeito das vibrações a que estavam sujeitas, as porcas fossem desapertando e os terminais ficassem soltos.

- 2.4.8 Esta falta de rigidez nos terminais fez com que a conectividade eléctrica tivesse interrupções e provocasse o aparecimento de faíscas entre os terminais e os parafusos de fixação.

2.4.9 A ocorrência destas faíscas na fixação do terminal principal de alimentação provocou uma sobrecarga e consequente disparo do disjuntor de protecção, cortando a alimentação do sistema.

3.2.1.2 Esta falha de corrente deve-se ao disparo do disjuntor principal, por efeito das descargas eléctricas provenientes da falta de aperto da porca que fixava o terminal.

3.2.2.3 A falta de um sistema de travamento da porca de fixação do terminal que provocou as faíscas que fizeram disparar o disjuntor.
