GABINETE DE PREVENÇÃO E INVESTIGAÇÃO DE ACIDENTES COM AERONAVES
(GPIAA)

RELATÓRIO DO ACIDENTE COM
O PLANADOR JANTAR STD 3
MATRICULA D-5353
OCORRIDO NO AERÓDROMO DE ÉVORA
EM 17 DE JULHO DE 2004

RELATÓRIO N.º 27/ACCID/2004

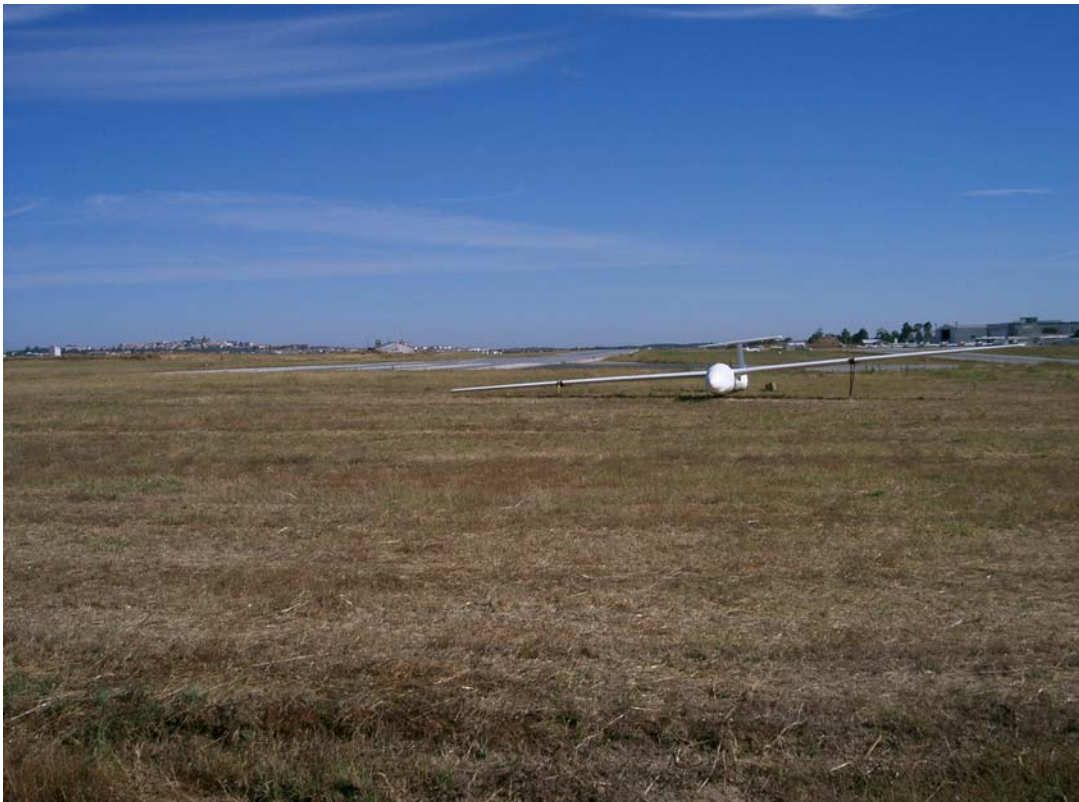
O planador embateu no solo antes da pista 01, numa atitude de nariz em baixo, rodou cerca de 210° em relação à trajectória de aproximação e imobilizou-se a cerca de 21 metros do início da pista e afastada 20 metros do seu eixo.

Da colisão com o terreno, resultaram danos menores na aeronave. O piloto saiu ileso do acidente.

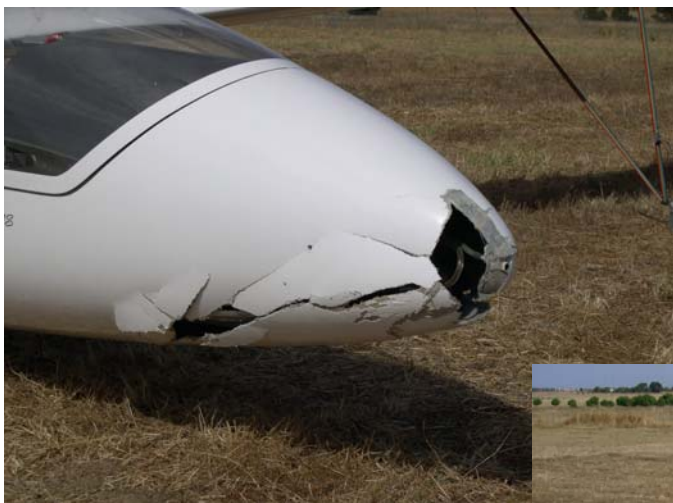
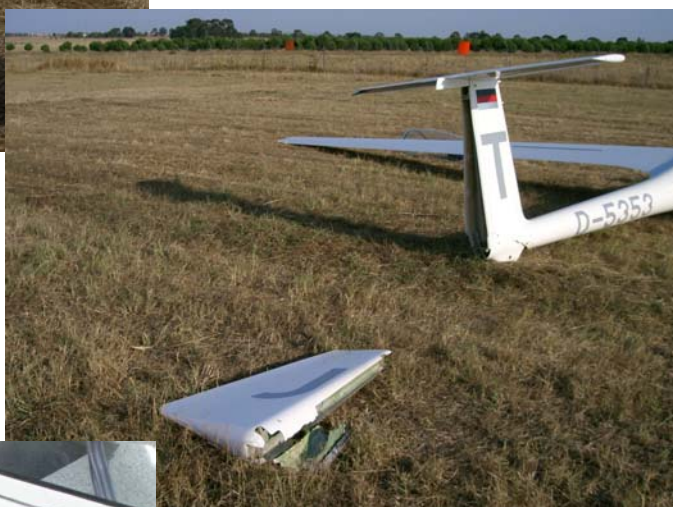
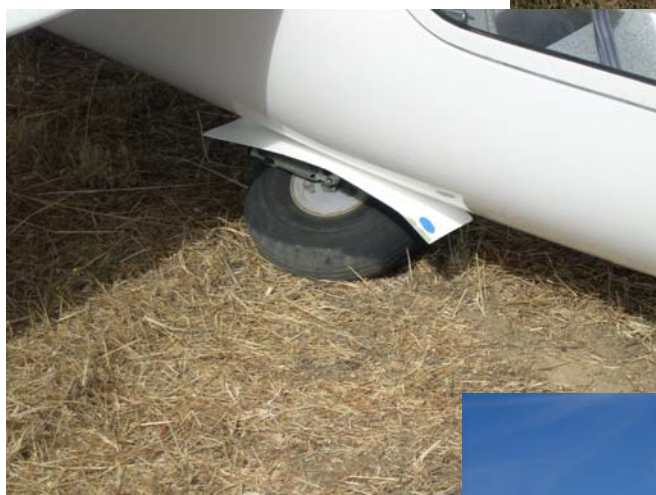
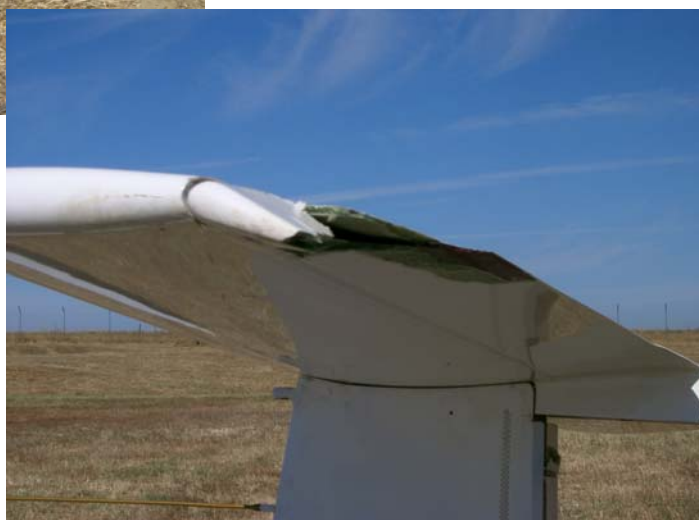
1.2. Danos na aeronave

Do embate com o solo resultaram danos menores no planador.

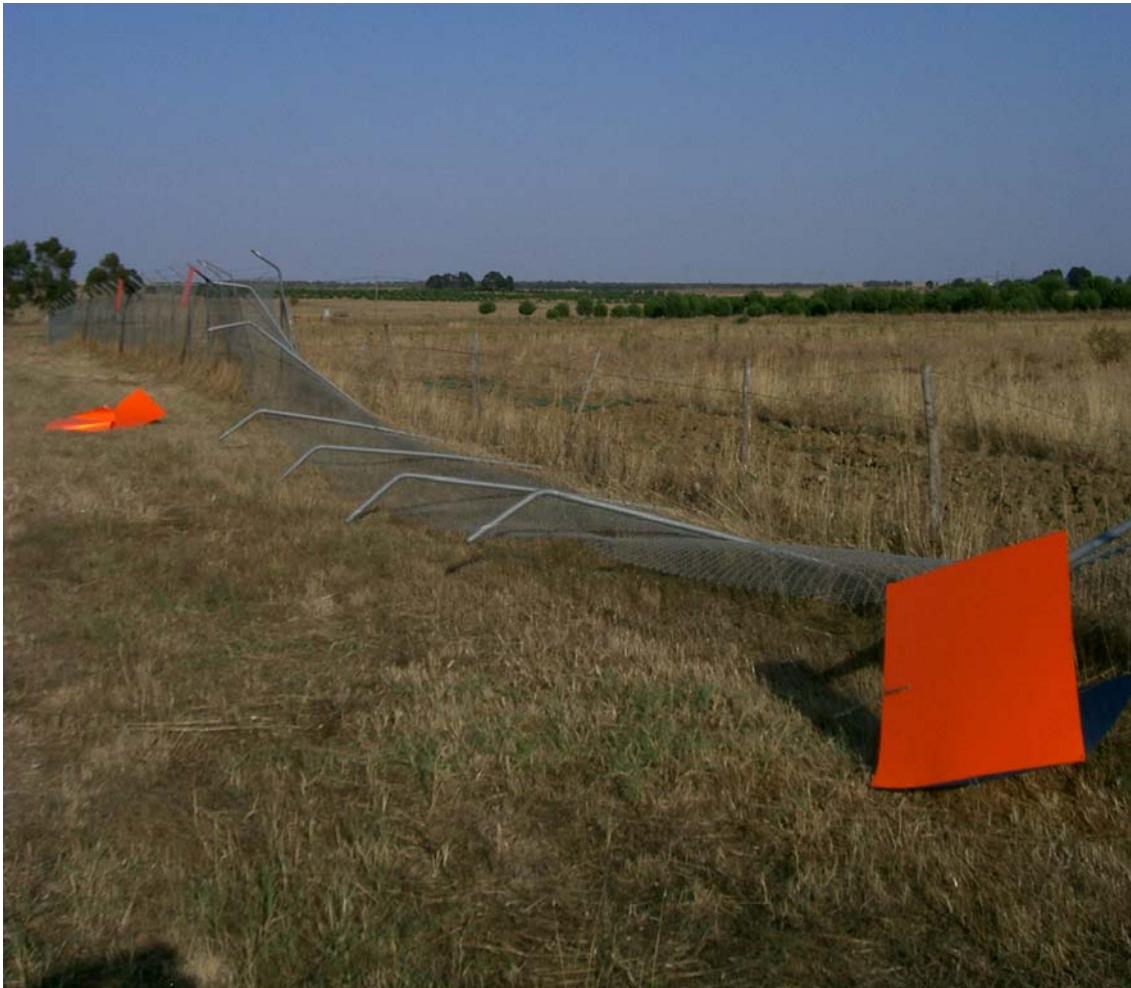
1.3. Outros danos

A vedação do aeródromo ficou danificada numa extensão de 26 metros.
