GABINETE DE PREVENÇÃO E INVESTIGAÇÃO DE ACIDENTES COM AERONAVES

RELATÓRIO DO ACIDENTE COM UMA AERONAVE DA OMNI,  
MARCA **CANADAIR**, MODELO **CL 215**, REGISTO

OCORRIDO NA BARRAGEM DE AGUIEIRA  
EM 09 DE JULHO DE 2004

**RELATÓRIO Nº 23/ACCID/2004**

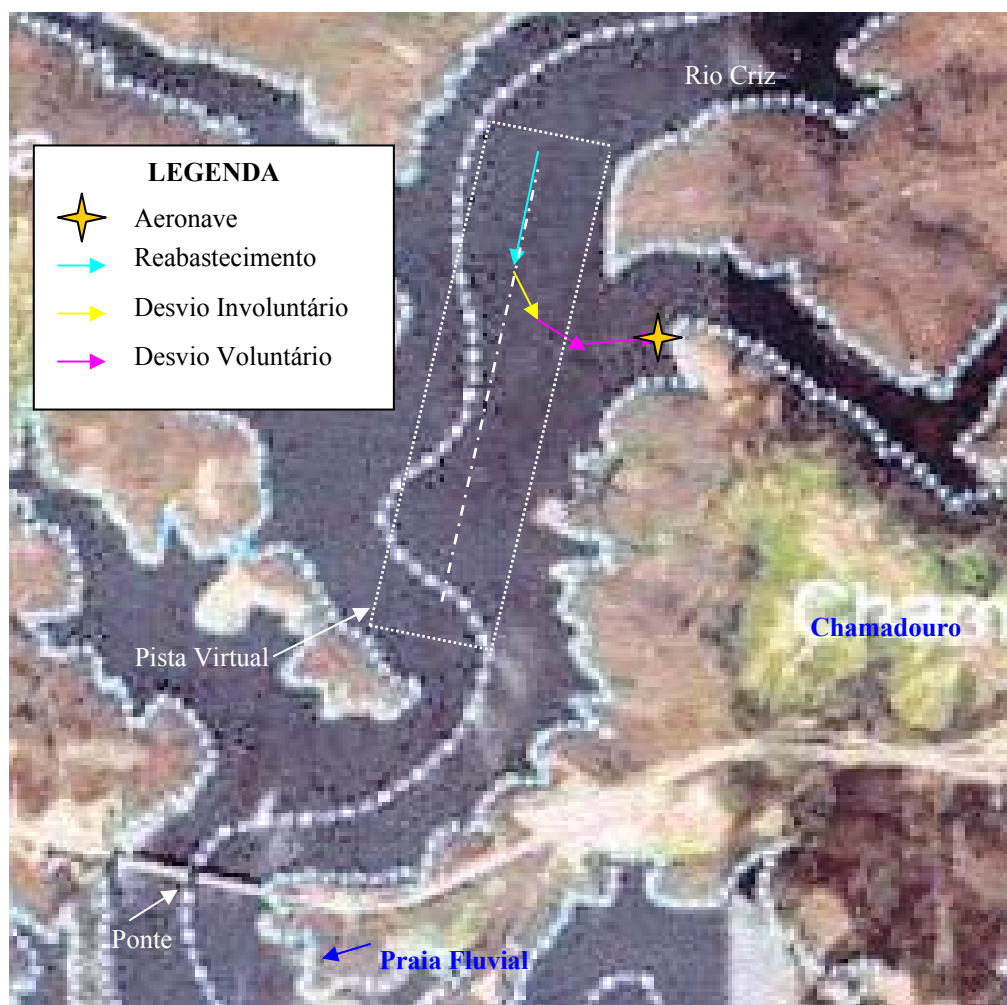
Figura Nº 3

- 1.1.6 O comandante da aeronave I-SRMB (indicativo A2) optou por seguir o mesmo perfil de reabastecimento que havia utilizado na primeira operação (*figura nº 3*) e introduzir uma correcção ao vento lateral.

- 1.10.5 O obstáculo constituído por uma língua de terra no final da pista virtual é de pequena altura e pode ser facilmente bordejado, em caso de necessidade (*figura nº 3*).

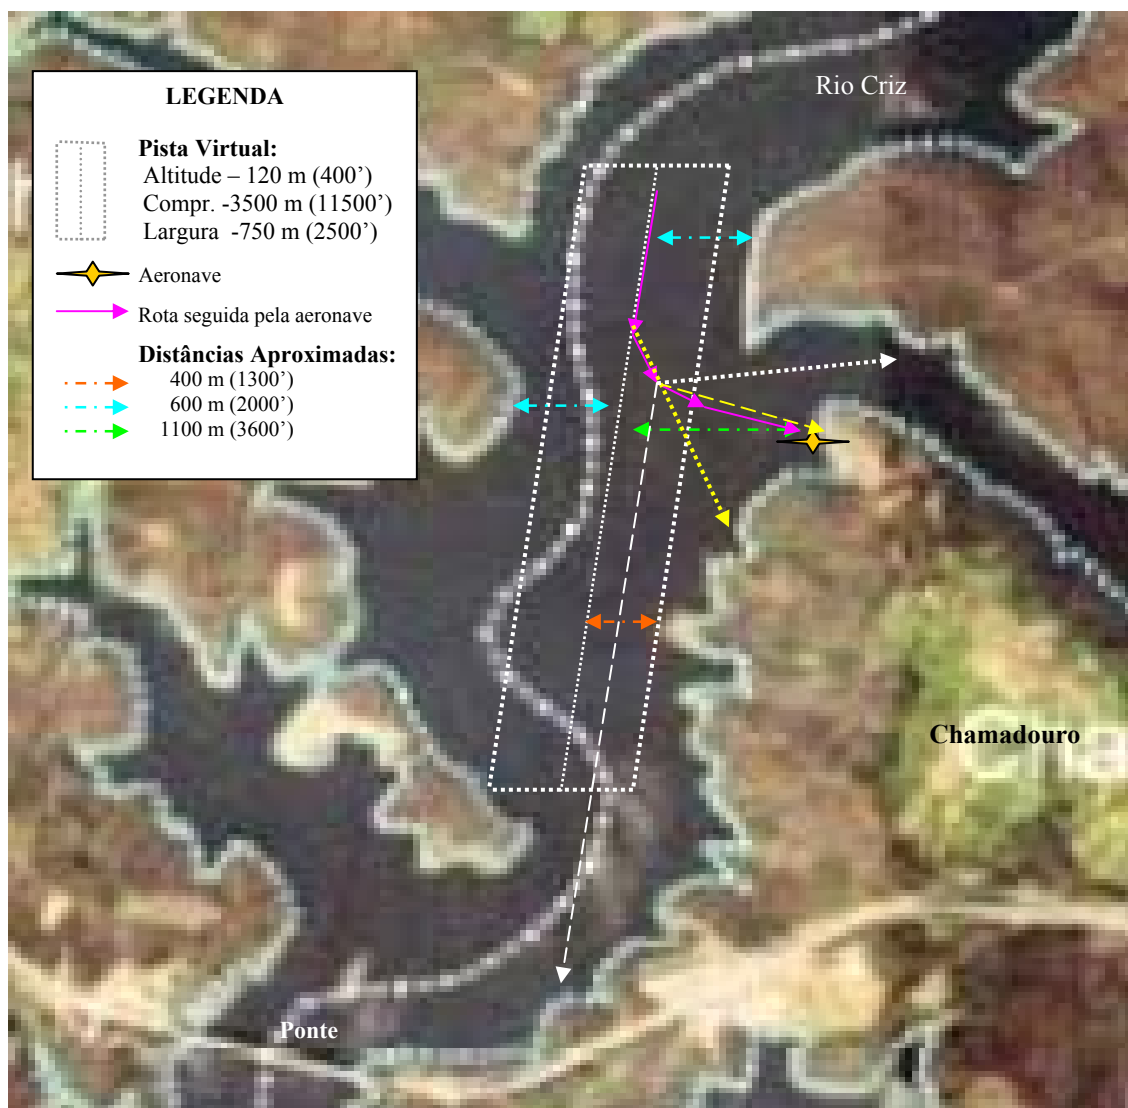
**Figura Nº 4**

- 2.3.3.4 Quando voltou a olhar para fora, verificou que a aeronave tinha alterado o seu rumo e aproava à margem esquerda da albufeira (*ponteado amarelo, na figura nº 4*).

- 2.3.3.5 Não foi possível encontrar qualquer factor objectivo que justifique o desvio da aeronave para a esquerda.
- 2.3.3.6 Deparando-se com a margem pela frente, o comandante tentou voltar ao rumo inicial aplicando, segundo as suas declarações, toda a amplitude do leme de direcção no sentido contrário, sem obter o efeito desejado.
- 2.3.3.7 Com uma velocidade superior a 70 Kts, não se vislumbra nenhuma razão para que não tenha havido uma reacção positiva dos comandos e a aeronave tenha continuado a progredir em direcção à margem esquerda.

- 2.3.3.12 O emprego de potência assimétrica teria permitido regressar ao enfiamento inicial e continuar a descolagem (*tracejado branco na figura nº 4*) ou controlar a aeronave a baixa velocidade e aumentar a distância disponível para paragem (*ponteadado branco na figura nº 4*).

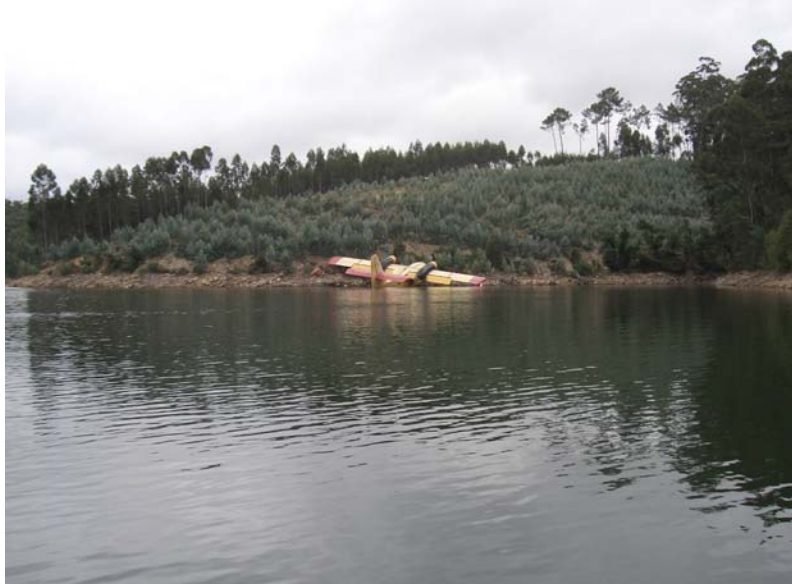
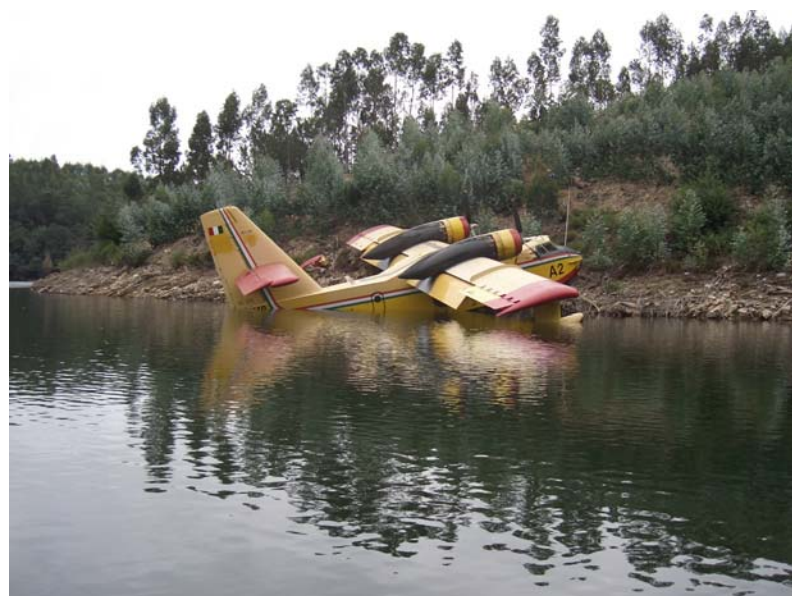
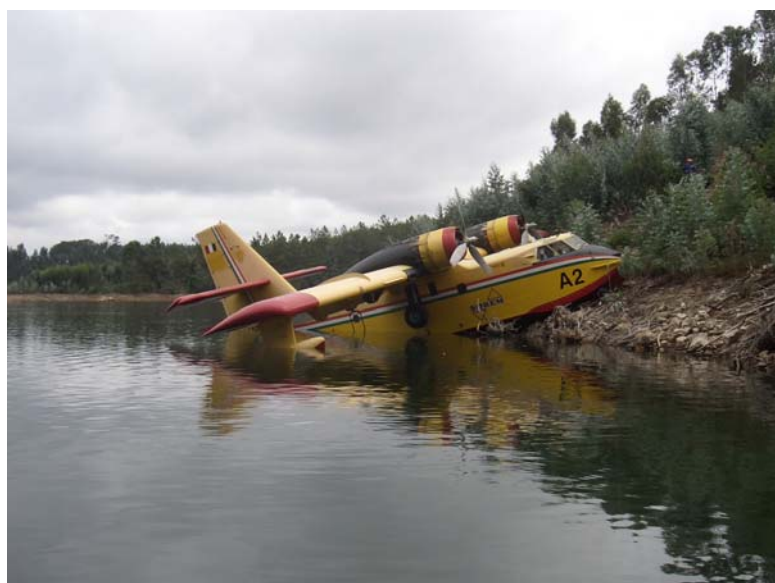
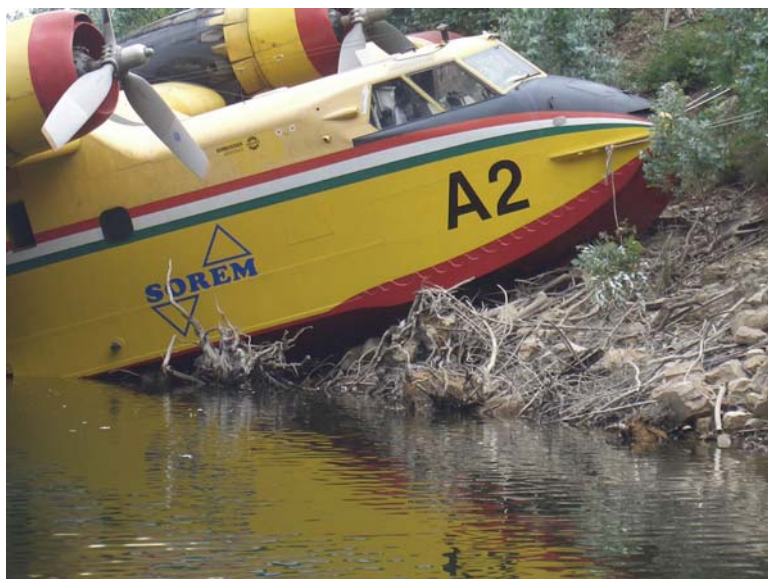
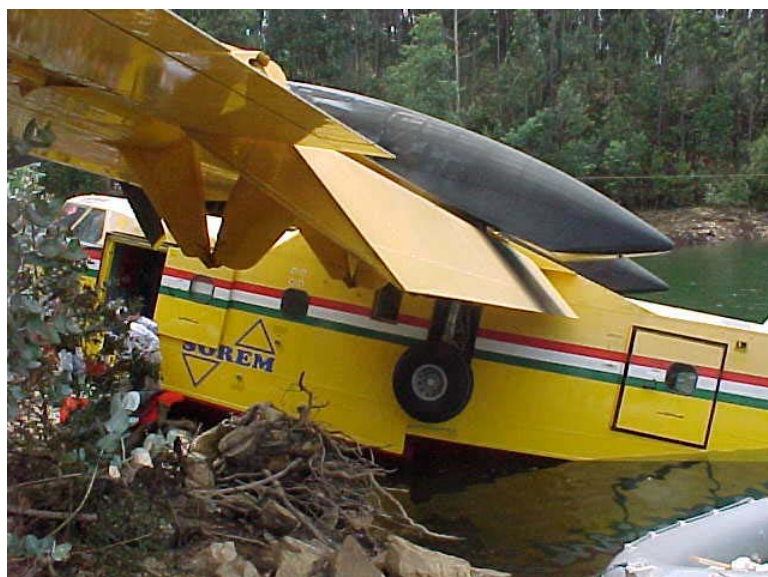
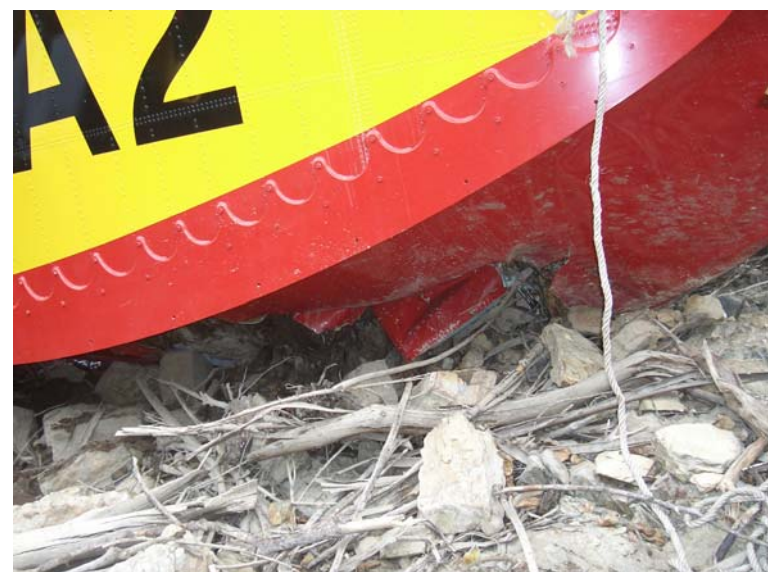
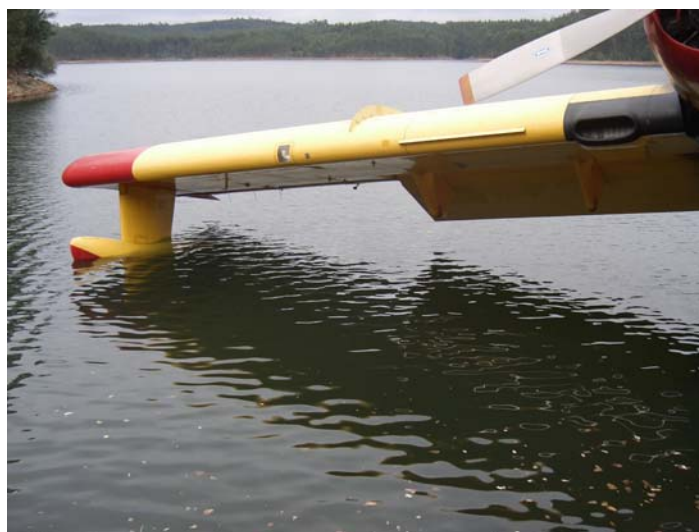
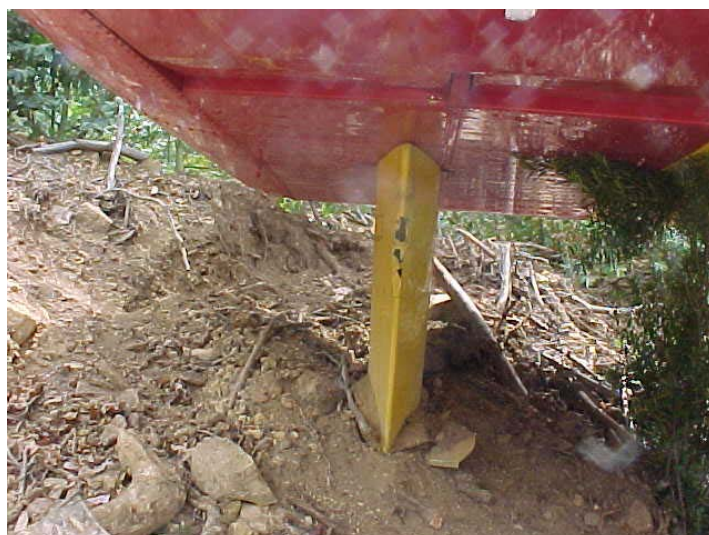
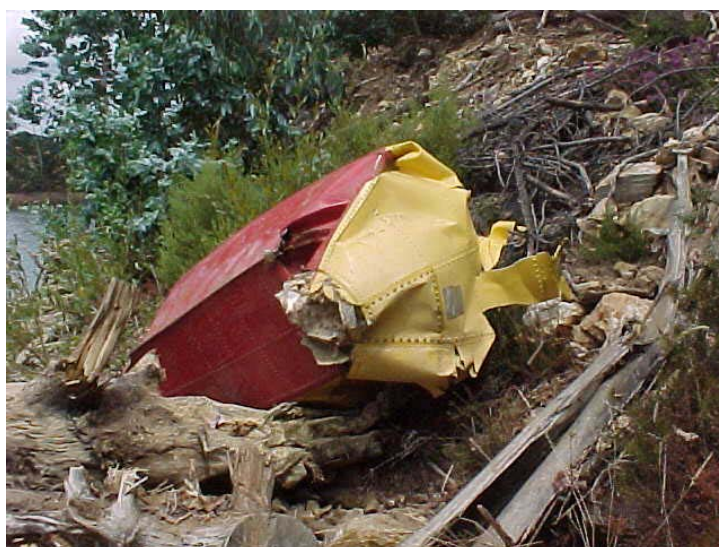
**ANEXO**  
**“A”**  
**FOTOGRAFIAS**

Ao embater com a margem, a aeronave sofreu um rombo no casco, parte antero-inferior da fuselagem (*fotos 14 e 15*), o flutuador do lado esquerdo foi arrancado e destruído (*fotos 11, 12 e 13*) e a ponta da asa esquerda ficou amolgada (*foto 11 e 12*).
