MINISTÉRIO DAS OBRAS PÚBLICAS, TRANSPORTES E COMUNICAÇÕES

GABINETE DE PREVENÇÃO E INVESTIGAÇÃO DE ACIDENTES COM AERONAVES

**RELATÓRIO DO ACIDENTE COM A AVIÃO EXPERIMENTAL
DYNO'AERO MODELO MCR01 DE CONSTRUÇÃO AMADORA
CS-XAR**

RELATÓRIO FINAL N.º 22 / ACCID / 2004

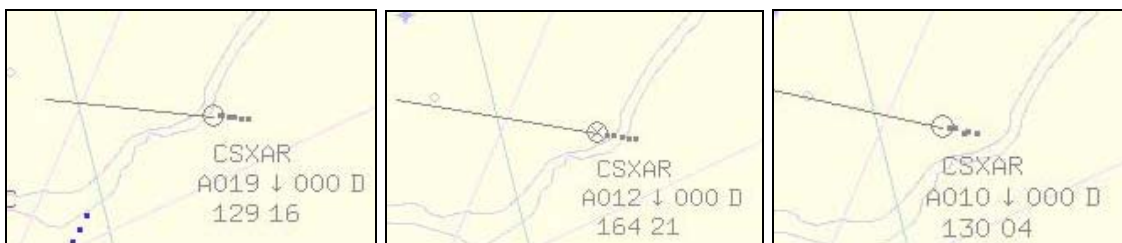
- (1). A descida dos 3.000 para os 500 pés (altitude do circuito) foi efectuada, inicialmente com potência, uma vez que a aeronave acelerou dos 128 para os 164 *kts* com uma razão de descida entre 1.700 e 2.100 pés por minuto.

19:43:20 – 1.900'; Vt 129 kts ; -1.600'/min 19:43:42 – 1.200'; Vt 164 kts ; -2.100'/min 19:44:04 – 1.000'; Vt 130 kts ; -400'/min

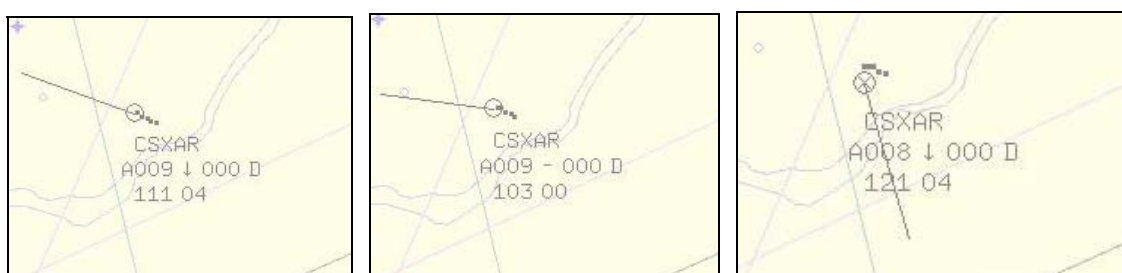
- (2). Aos 1.000 pés, mantendo o rumo, começou a nivelar e a perder velocidade, cujo valor mínimo registado foi 103 *kts* de VT (*snapshot* das 19:44:29).
- (3). Quando atingiu a velocidade de 103 *kts*, verificou-se uma volta abrupta pela esquerda até estabilizar quase no rumo inverso. O rumo inicial seria 290° e o final, aproximadamente, 150°. Calcula-se que a volta foi efectuada em 4,8 segundos (um intervalo de varrimento do radar) ³.

19:44:25 – 900'; Vt 111 kts ; 400'/min 19:44:29 – 900'; Vt 103 kts ; 0'/min 19:44:34 – 800'; Vt 121 kts ; 400'/min

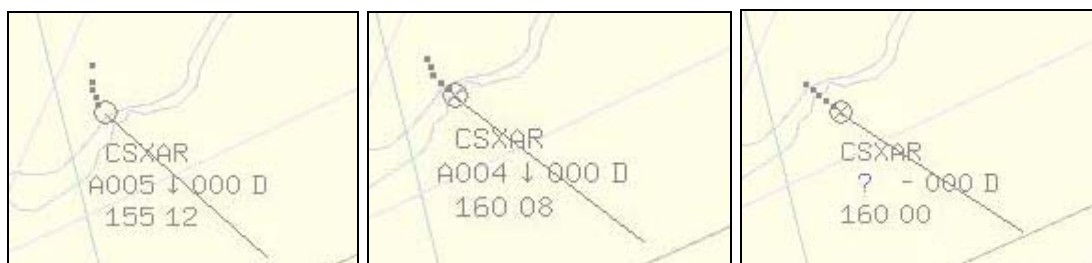
- (4). Aparentemente numa perna de vento de cauda esquerda para a pista 34 a aeronave mantém uma razão de descida entre os 800 e os 1.200 pés por minuto, acelera para os 160 *kts* e colide com o solo às 19:45:20 num rumo aproximado de 130°.

19:44:53 – 500'; Vt 155 kts ; 1.200'/min 19:45:06 – 400'; Vt 160 kts ; 800'/min 19:45:20 – 0'; Vt 160 kts ; 0'/min

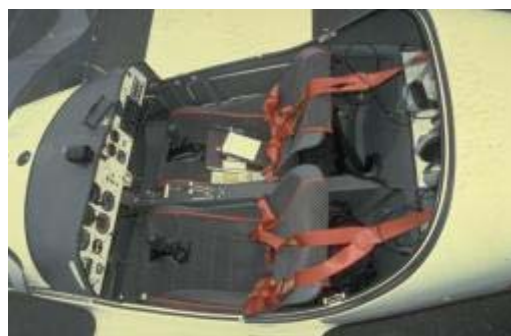
Pela figura abaixo, verifica-se que o espaço atrás dos bancos é exíguo e não tem protecção para objectos soltos dentro do cockpit.

- d. Por outro lado, a hipótese de se verificar uma centragem fora dos limites, provocada por excesso de bagagem, também não é sustentável, porque já se teria manifestado à descolagem. O facto de não ter uma rede de retenção ou estar acautelada a deslocação da bagagem no cockpit poderá ser um factor contributivo.

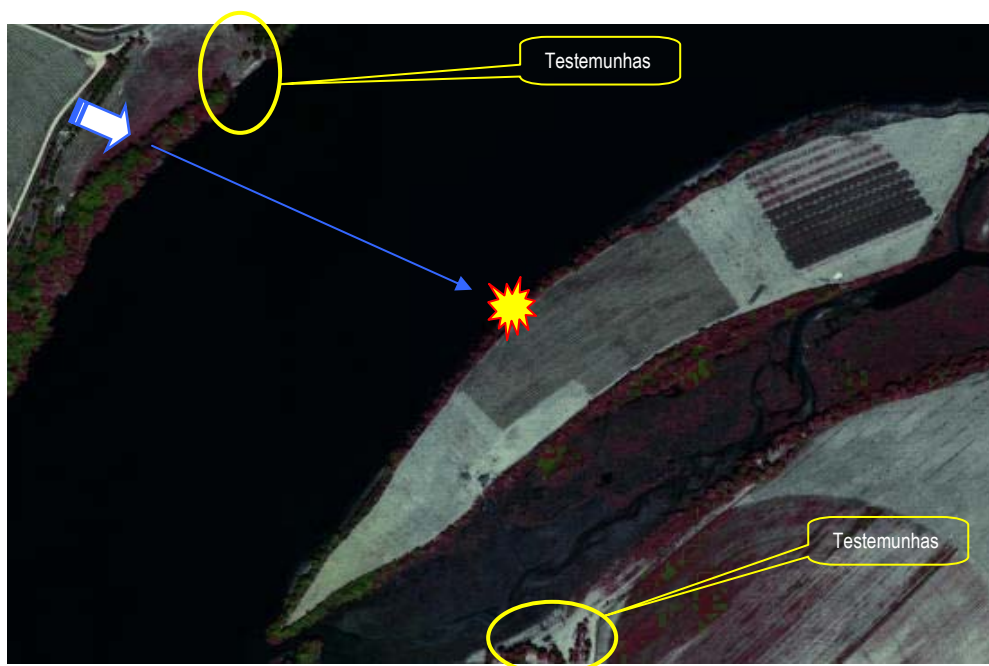
Fotografia satélite do Mouchão da Praia Doce

- a. Na margem do mouchão, constituída por uma orla de árvores e arbustos, verificou-se o corte do tronco (15 cm de diâmetro) de uma das árvores, a cerca de 2 metros de altura da base, assim como diversos pequenos ramos também cortados.
- b. Sobre o silvado que ladeia a orla de árvores foram encontrados pequenos pedaços de compósito usado na construção da asa.
- c. A geometria do corte dos ramos e do tronco indicia a possibilidade de o primeiro impacto ter sido feito com a asa esquerda e com um pranchamento entre 45° e 60° para a esquerda.
- d. O segundo impacto foi com o solo, provocou uma cratera de forma ovóide com quatro metros de comprimento e cerca de 40 centímetros de profundidade.
- e. A linha de destroços tinha uma direcção aproximada de 120° e, desde a cratera, estendia-se por 60 metros de comprimento.

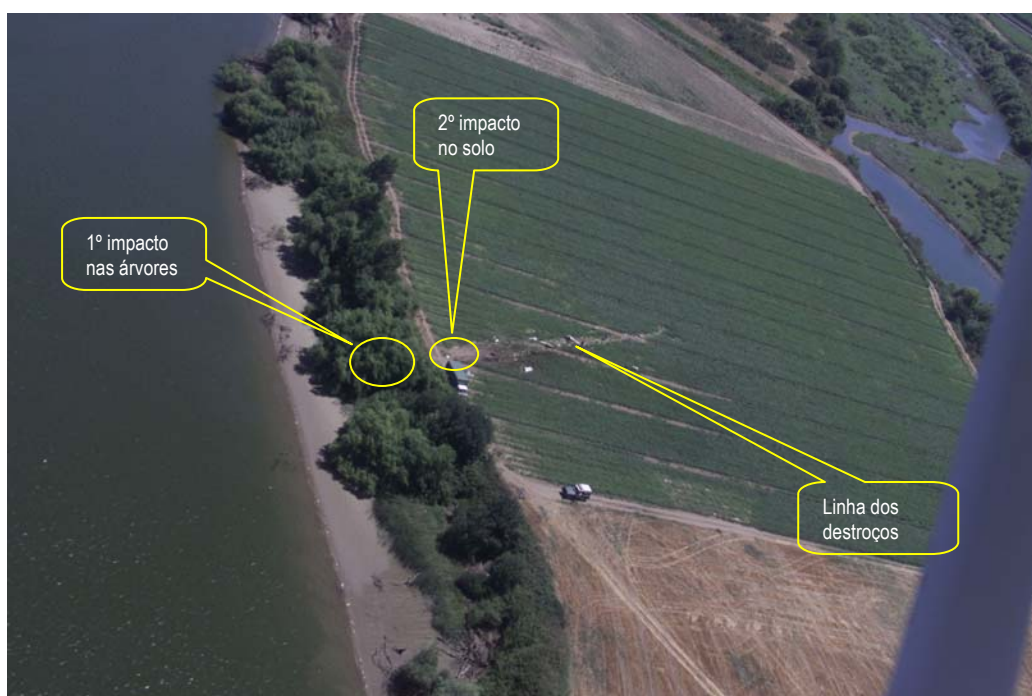
Fotografia aérea do local do acidente

- a. Conforme o descrito em 11. supra, a forma como se apresentava o corte do tronco da árvore e dos outros ramos mais pequenos indiciavam que a primeira colisão tinha ocorrido nesse obstáculo com um pranchamento para a esquerda entre os 45° e os 60°.

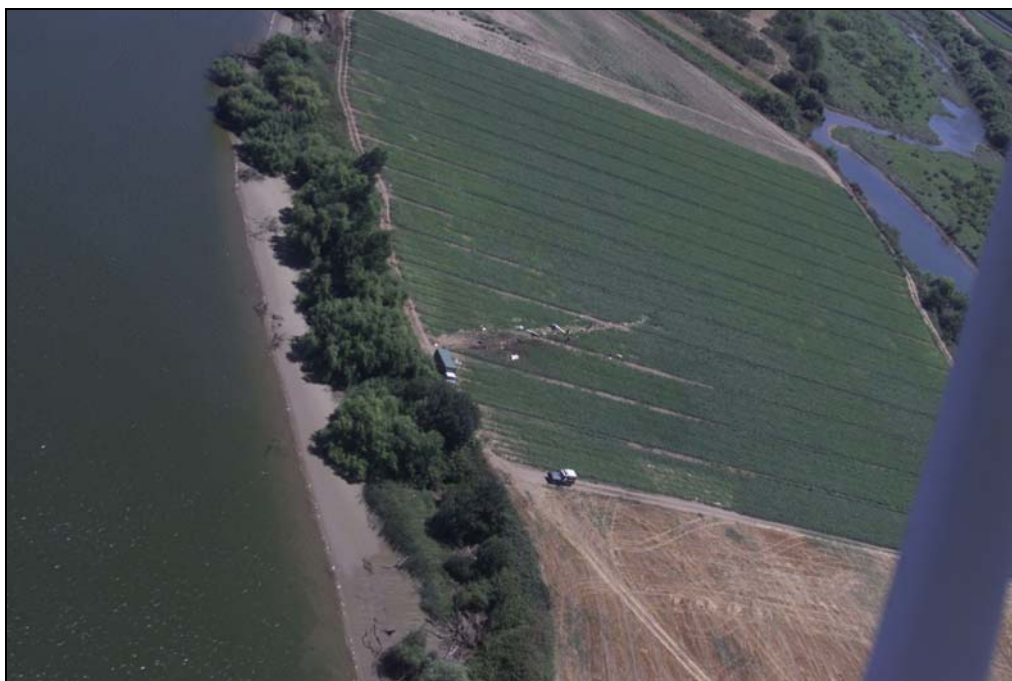
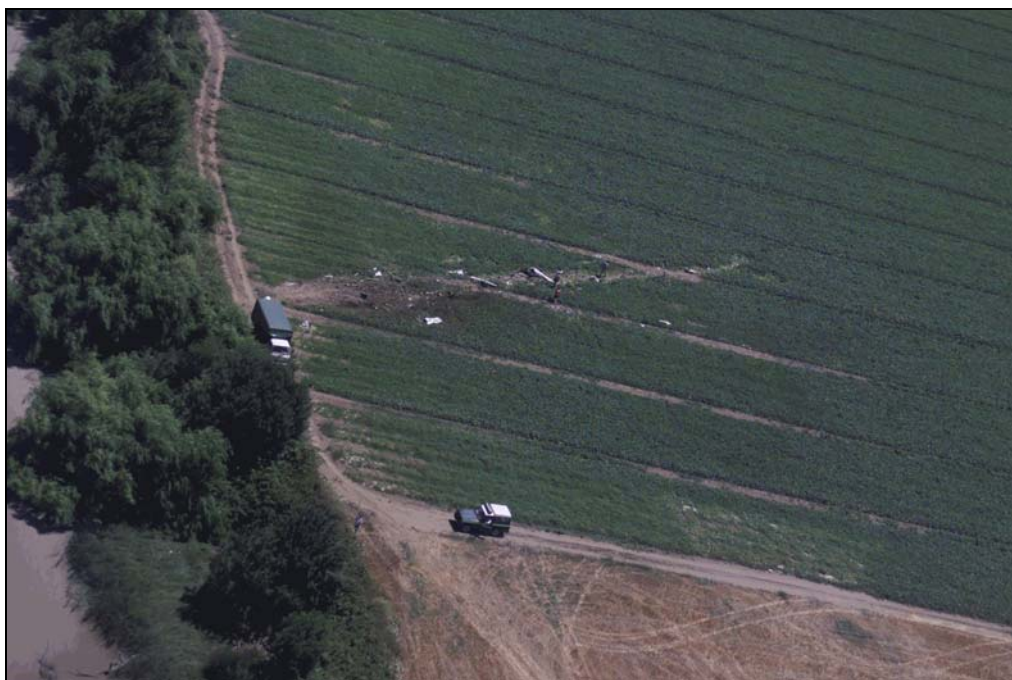
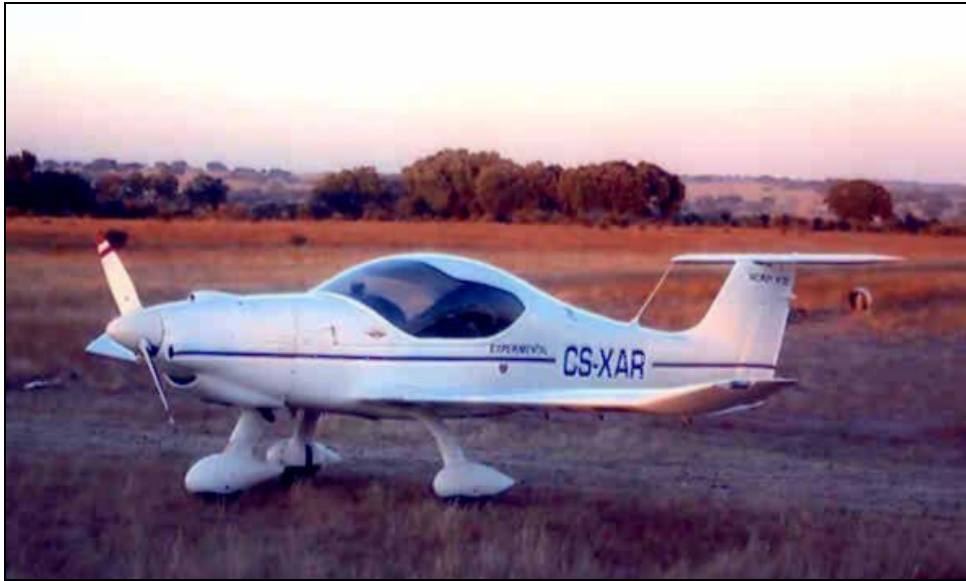
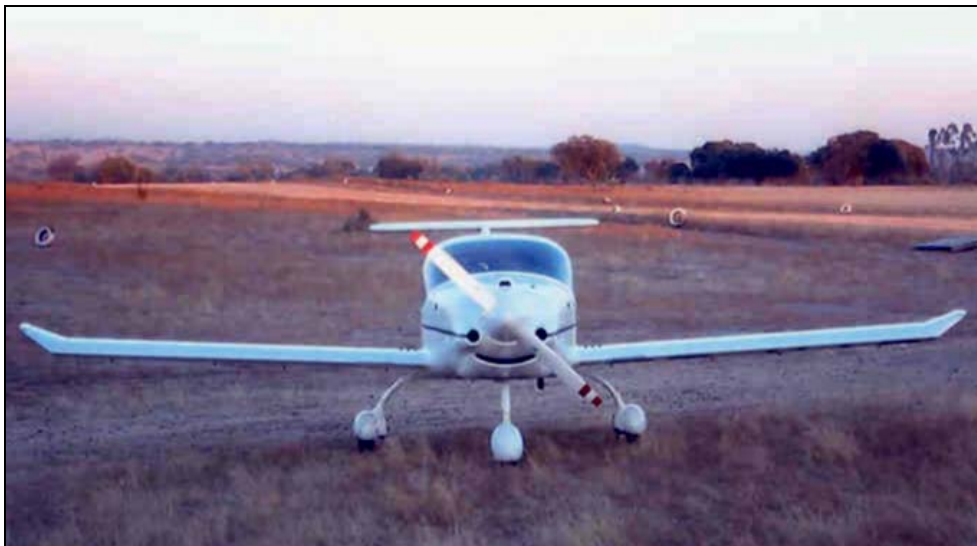
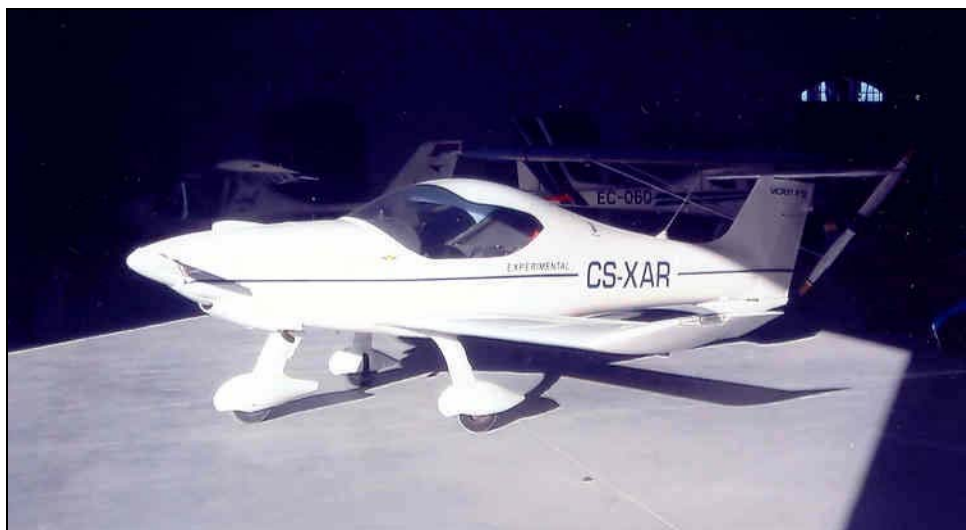
ANEXO "A"

h. Em anexo “A” apresenta-se uma fotografia aérea onde foram assinalados os destroços mais significativos e a sua posição relativa na linha de destruição, destacando-se o seguinte:

- Parte da asa esquerda foi encontrada do lado esquerdo da linha, a 6,3 metros do impacto no solo, não tendo sido encontrada a ponta dessa asa.
- Grande parte da asa direita foi encontrada a 13 metros do impacto no solo e distava 5 metros da linha central, assim como a cobertura inferior do motor;

- O motor encontrava-se sobre a linha de destroços a 24 metros do impacto com o solo e o hélice a 30 metros afastado 12 metros à direita dessa linha.
- O conjunto fuselagem/estabilizador vertical foi encontrado 6 metros à frente do motor (30 metros do impacto com o solo).

- Os bancos, parte do sistema da canopy e o painel de instrumentos foram encontrados para além do conjunto fuselagem/estabilizador tendo sido encontrados também alguns objectos da bagagem;
