MINISTÉRIO DAS OBRAS PÚBLICAS, TRANSPORTES E COMUNICAÇÕES  
GABINETE DE PREVENÇÃO E INVESTIGAÇÃO DE ACIDENTES COM AERONAVES

RELATÓRIO DO ACIDENTE COM UMA AERONAVE  
DA AVITRATA,  
MARCA **PIPER**, MODELO **PA 36-375**, REGISTO  
**CS - AZU**  
OCORRIDO EM SAMORA CORREIA  
EM 15 DE JUNHO DE 2004

**RELATÓRIO FINAL N° 17 / ACCID / 2004**

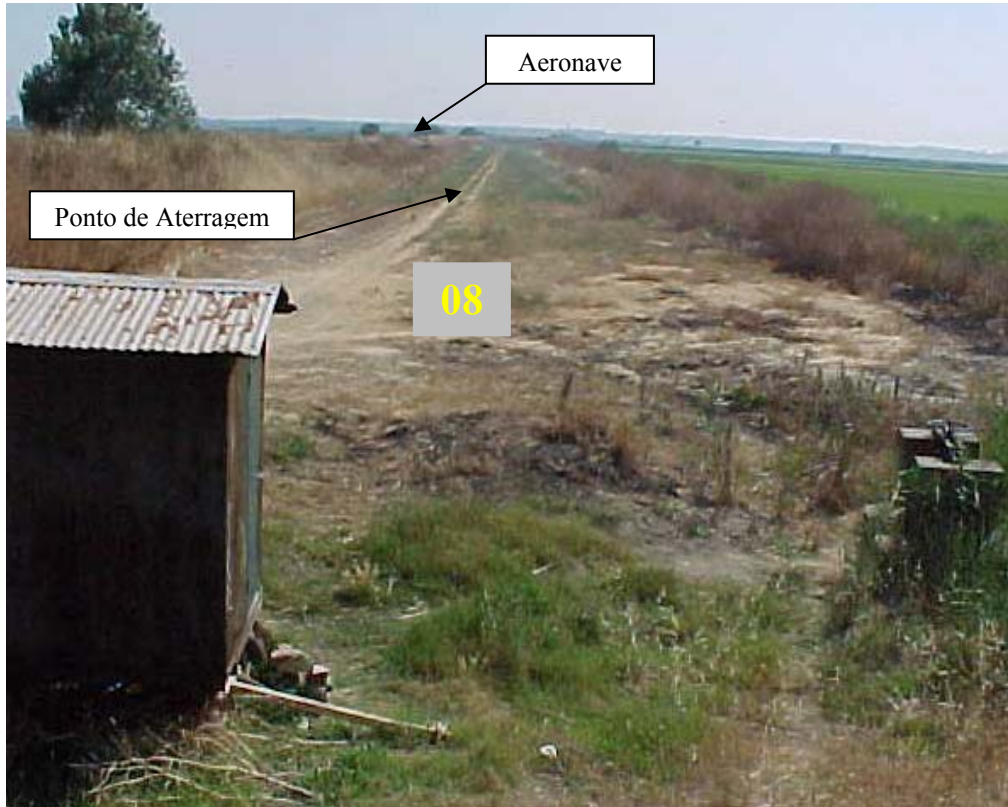
**Figura Nº 2**

Tocou no solo a cerca de 50 metros do início da pista e ligeiramente à esquerda da linha central, por serem aí mais visíveis as marcas provenientes da circulação de viaturas agrícolas e lhe parecer que existiam alguns montículos de terra no lado direito da faixa de aterragem (*figura nº 2*).

Pouco depois a asa esquerda prendeu nos arbustos secos existentes na berma e a aeronave começou a fugir para a esquerda, tentando o piloto manter o avião dentro da faixa de aterragem, com a aplicação de travões e comando de direcção.

A perna direita do trem principal fracturou e destacou-se da aeronave, esta assentou sobre a parte inferior da fuselagem e da asa direita, deslizou lateralmente cerca de cinco metros e fracturou a roda de cauda antes de se imobilizar, completamente fora da pista, a 280 metros do início da mesma e depois de ter percorrido 230 metros, aproximadamente (*ver figuras nº 2 e nº 6 e fotografias do Anexo "1"*).

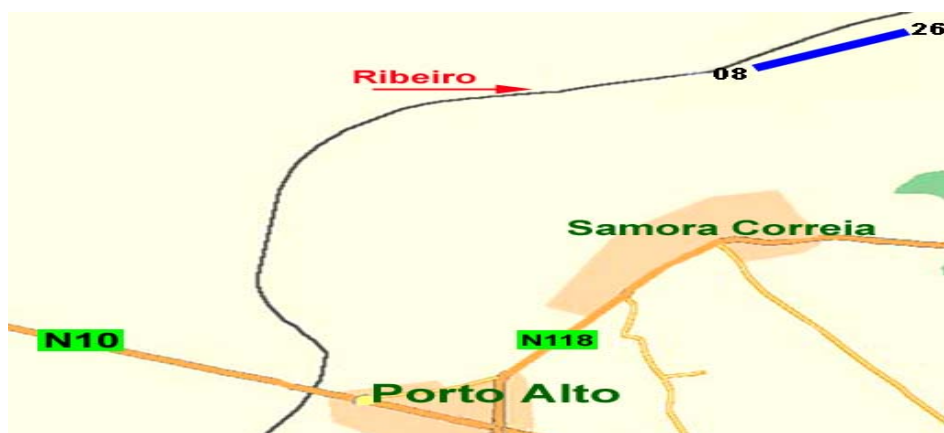
Figura Nº 3

O aeródromo de Samora Correia, também conhecido por Aeródromo de Porto Alto, fica situado a menos de um quilómetro de Samora Correia (coordenadas N-38° 57.15' / W-008° 52' e altitude 10' ASL), é constituído por uma pista de terra batida, com a orientação 080°/260° M e dimensões 500 x 20 metros, apenas utilizável por aeronaves ligeiras, essencialmente para trabalhos agrícolas (*figura n° 3*).

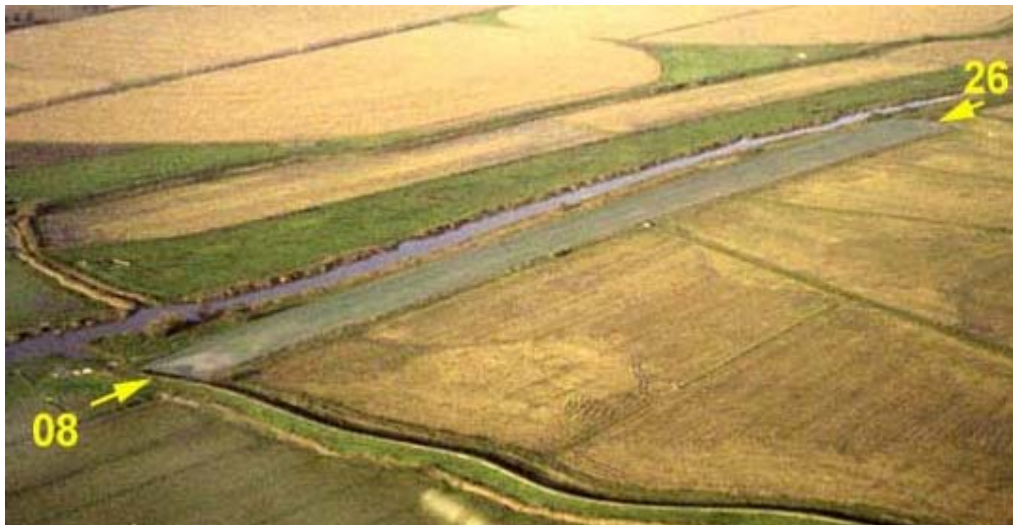
**Figura Nº 4**

É propriedade da “Companhia das Lezírias” e não dispõe de qualquer assistência, não tem marcas de pista nem manga de vento. A soleira da pista 08 tem implantada uma barraca de madeira e um grupo de bombas de água (ou comportas), sendo atravessada por uma vala de irrigação com cerca de 2 metros de profundidade. Ao longo do seu lado direito corre uma outra vala, enquanto que no seu lado esquerdo existe um talude que serve de margem reguladora da “Ribeira de Santo” e de caminho de circulação para viaturas (figura nº 4).

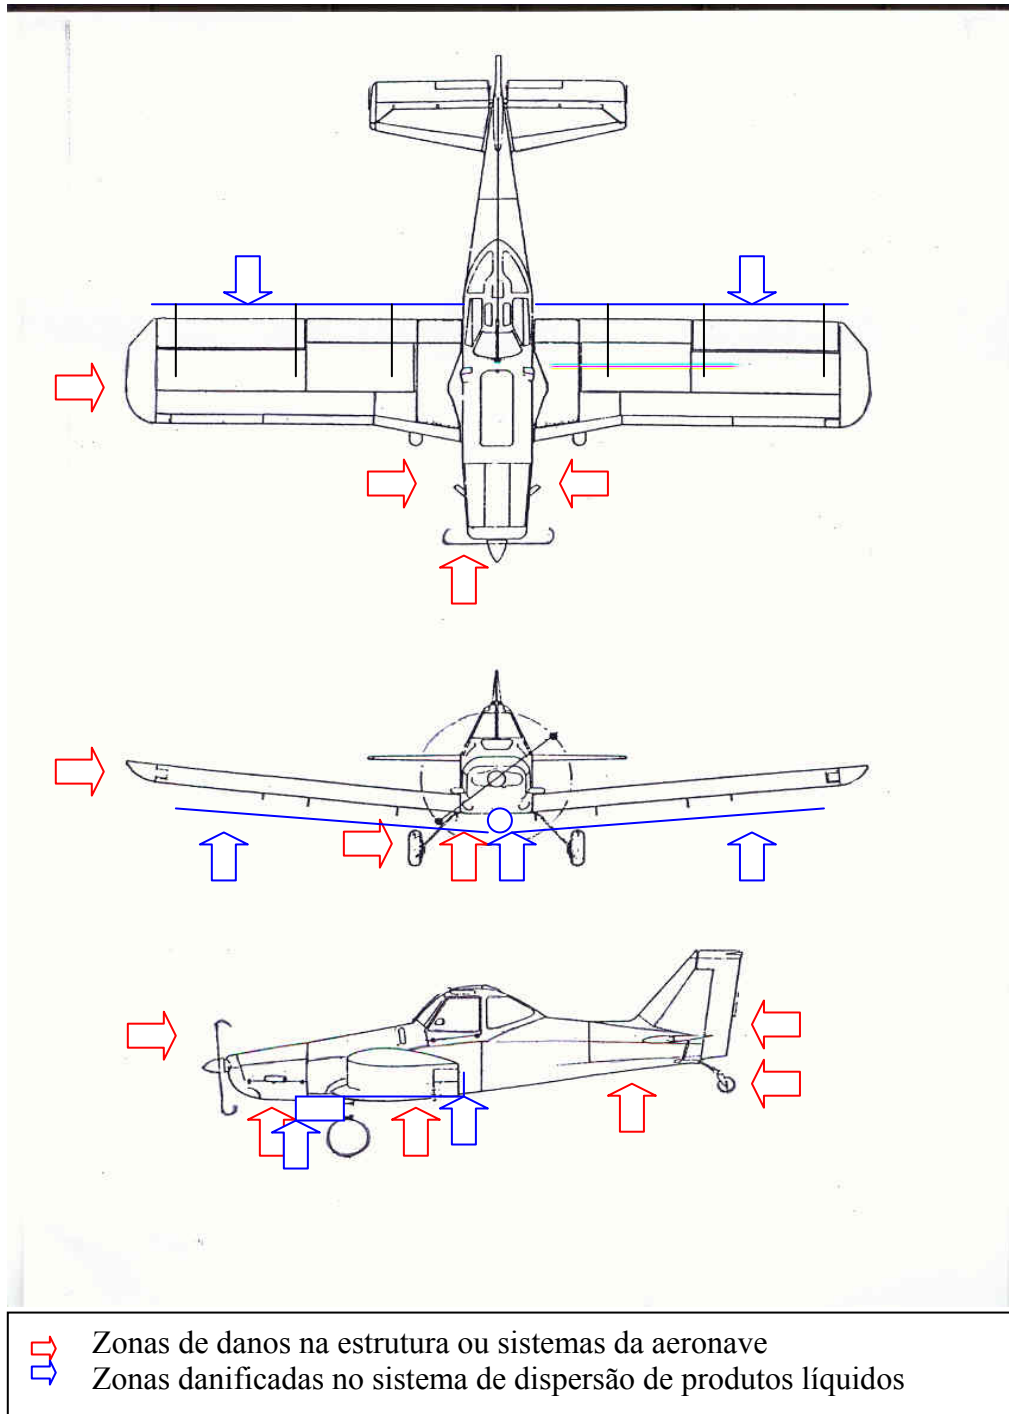
**Figura Nº 5****1.13 INFORMAÇÃO MÉDICA E MÉDICO-PATOLÓGICA**

A aeronave sofreu danos significativos no hélice (todas as pás dobradas a cerca de 2/3 da raiz), carenagens do motor, barriga do avião, trem de aterragem (perna direita e de cauda arrancadas), asa direita com a ponta destruída, leme de direcção danificado e sistema de dispersão danificado ao longo do bordo de fuga da asa e ao nível da bomba eólica.

*(ver figura nº 5 (pág.8) e fotografias no Anexo "1")*

- a) Trem principal direito e roda de cauda arrancadas;
- b) Intradorso esfacelado e ponta da asa direita amolgada;
- c) Barriga do avião e carenagens do motor deformadas;
- d) Pás do hélice dobradas;
- e) Estabilizador e leme verticais deformados;
- f) Sistema de dispersão de líquidos torcido e desregulado e bomba eólica incapacitada;

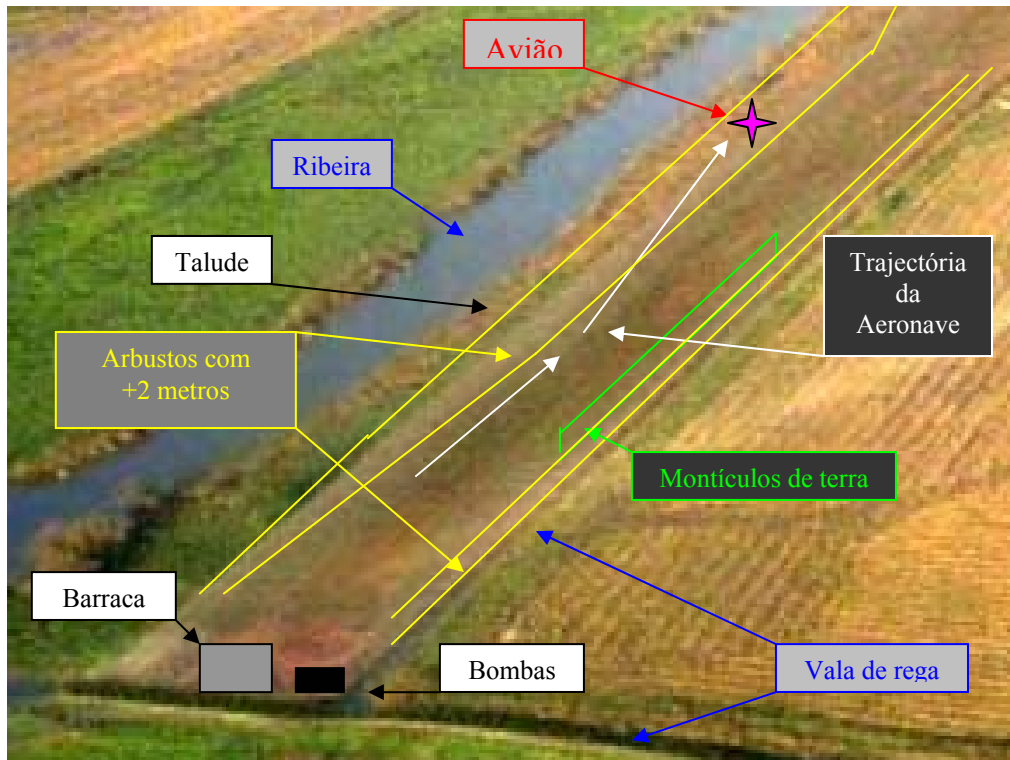
**Figura Nº 6**

A existência de arbustos de grande porte, ao longo da pista de aterragem, não garantia a largura mínima de 12 metros limpos em toda a sua extensão.

O não cumprimento destas normas fez com que o piloto se não apercebesse do tamanho, espessura, qualidade e extensão da vegetação que ladeava a faixa de aterragem, ou de outros possíveis obstáculos, como se assinala na figura nº 6 e se pode ver nas fotografias do Anexo "1".

Não suspeitando da forte resistência dos arbustos, o piloto entendeu que a passagem da asa pelos mesmos seria suficiente para os fazer dobrar, sem que os mesmos criassem obstrução significativa, pelo que resolveu encostar-se mais para o lado esquerdo da faixa de aterragem de modo a evitar possíveis montículos de terra que parecia existirem no seu lado direito, aproveitando os trilhos visíveis ao longo da pista e que permitiam supor uma maior consistência do terreno.

Não considerou o facto de a aeronave ter instalado o sistema de dispersão de produtos líquidos, o qual cria uma fenda ao longo de todo o bordo de fuga da asa, onde se prenderam os arbustos que provocaram a retenção da aeronave e a forçaram a desviar-se para a esquerda e sair da faixa de aterragem.
