GABINETE DE PREVENÇÃO E INVESTIGAÇÃO DE ACIDENTES COM AERONAVES
(GPIAA)

RELATÓRIO DO ACIDENTE COM O DIRIGÍVEL
AEROS 40B SKYDRAGON
DA
AIRSHIP MANAGEMENT SERVICES EUROPE
MATRICULA N820AG
OCORRIDO NO AERÓDROMO DE ESPINHO
EM 12 DE JUNHO DE 2004

RELATÓRIO N° 15/ACCID/2004

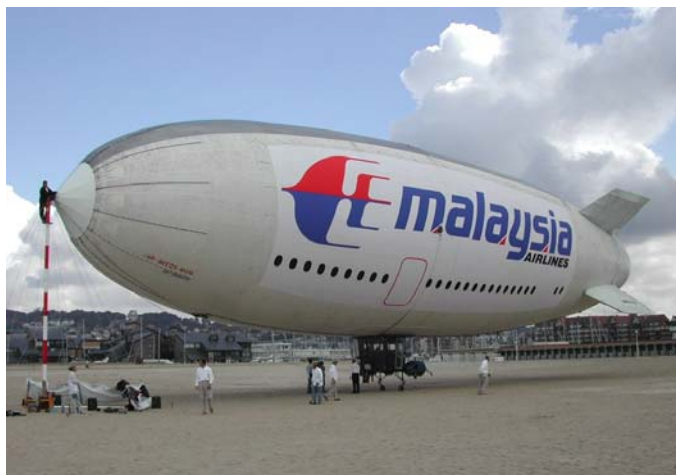
Aeronave quando presa ao poste de amarração

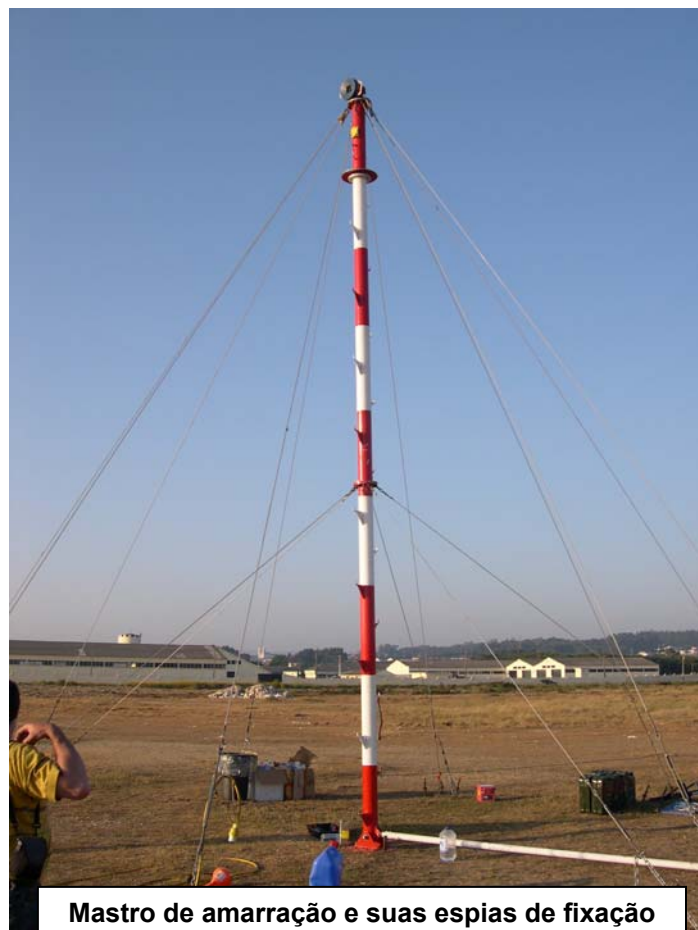
Um dos cabos de aço que pendiam da frente da aeronave, por efeito da manobra de desvio aliado à influência do vento que soprava da esquerda, enrolou-se e prendeu-se numa das espigas de fixação do mastro.

Mastro de amarração e suas espigas de fixação

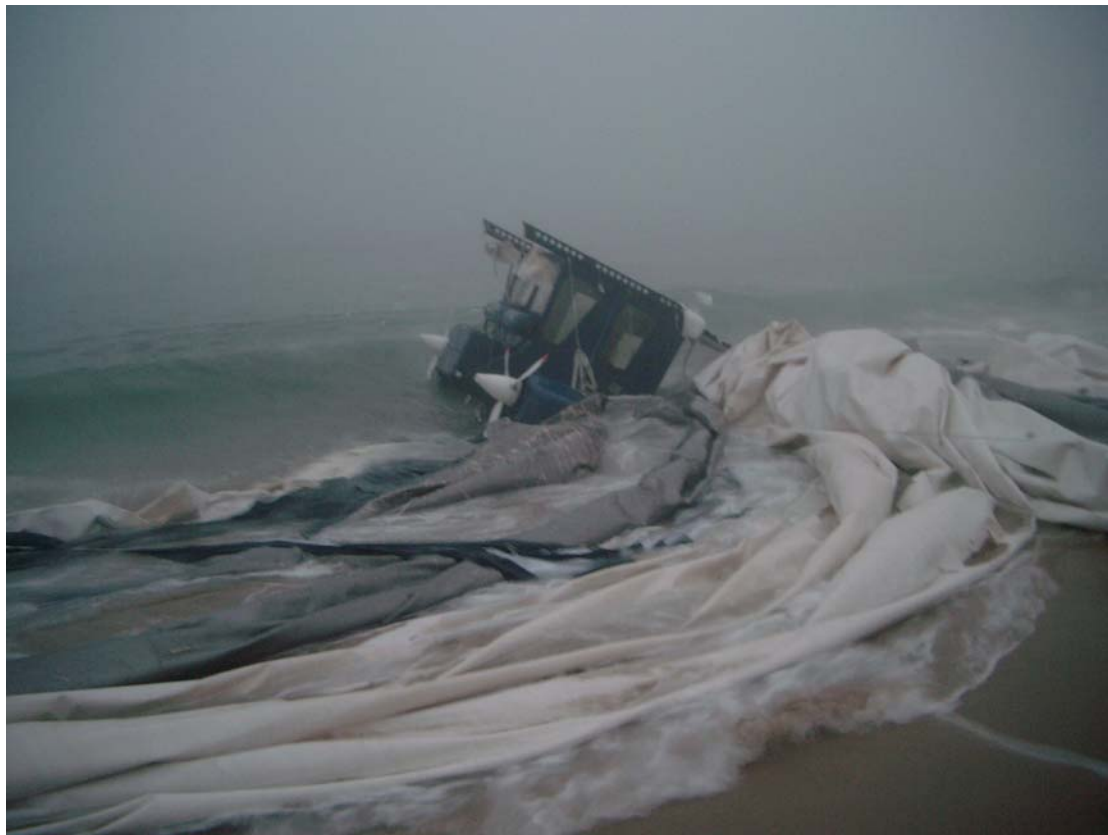
- 1.12.1 O local de embate da aeronave na água deu-se a cerca de 150 metros da costa tendo os destroços sido depois arrastados até à praia.

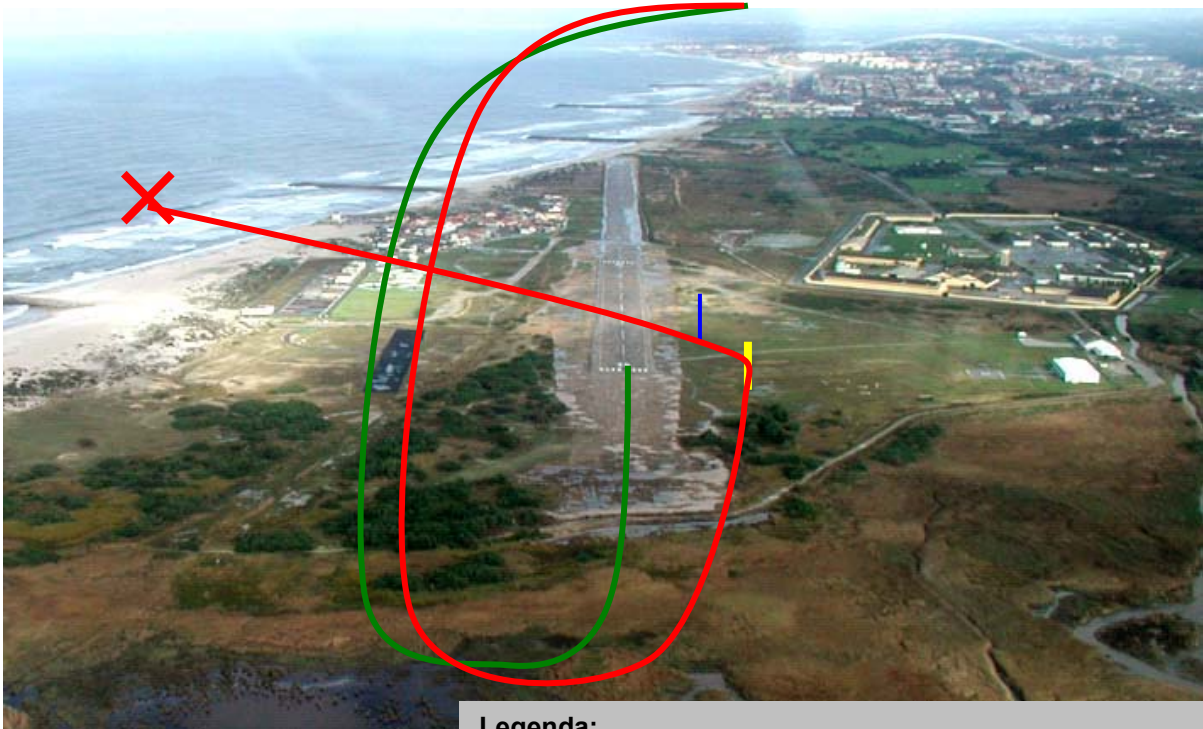
- 2.3.1 Na volta para a final, a aeronave foi arrastada pelo vento que soprava de Oeste e aproximou-se do mastro colocado a Este e a cerca de 25 metros da extrema direita da pista 36;

- 2.3.4 A manobra de desvio, aliada à acção do vento, fez oscilar um dos cabos pendentes do nariz da aeronave que se enrolou numa das espias que fixavam o mastro ao solo;

- 2.3.6 O cabo, devido à inércia do movimento da aeronave, foi colhido pelo hélice provocando a paragem do motor direito;
- 2.3.7 O cabo enrolado ao motor partiu-se, libertando bruscamente a aeronave que seguiu em direcção ao poste da manga de vento do aeródromo;

- 2.3.8 Alertado pela tripulação de terra do novo obstáculo, o piloto manobrou para a esquerda, tomando um rumo aproximado de 320° em direcção ao mar;
- 2.3.9 A perder altitude e só com um motor operativo, o dirigível acabou por se despenhar na água, a cerca de 150 metros da praia.
