GABINETE DE PREVENÇÃO E INVESTIGAÇÃO DE ACIDENTES COM AERONAVES
(GPIAA)

RELATÓRIO DO ACIDENTE COM A AERONAVE
PIPER PA-23 AZTEC
MATRICULA CS-AGW
OCORRIDO NO AERÓDROMO
MUNICIPAL DE TIRES
EM 03 DE JUNHO DE 2004

RELATÓRIO N° 14/ACCID/2004

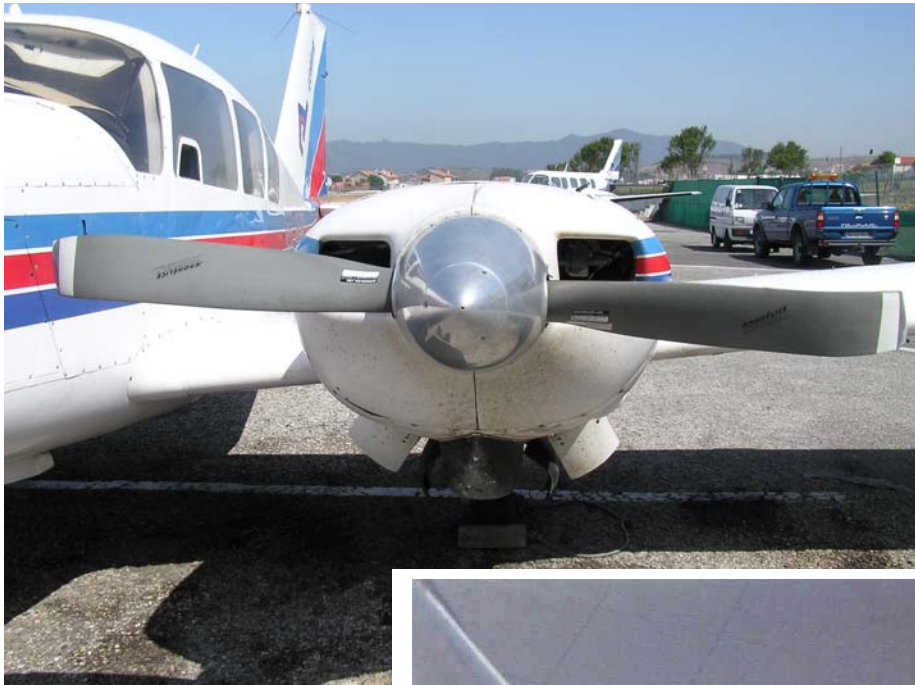
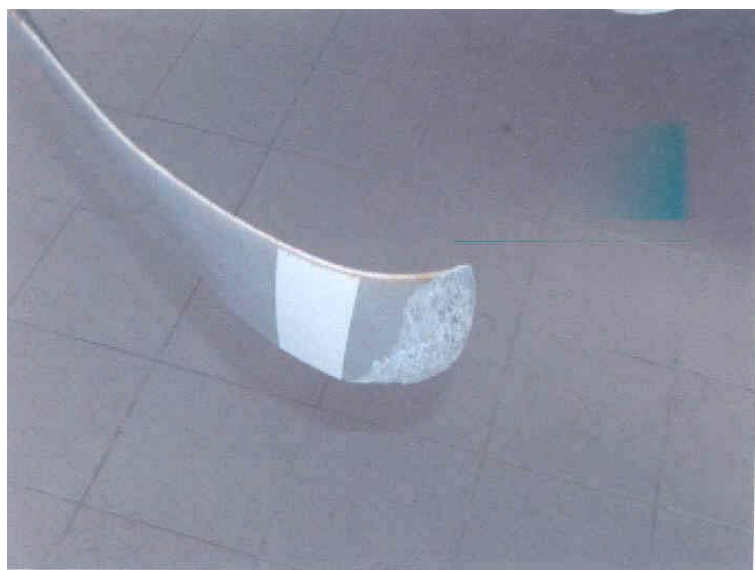
O piloto-instrutor declarou que o comportamento do avião seria considerado normal não fosse o facto de ter notado uma progressão mais lenta da aeronave às solicitações de potência, o que justifica o facto de as pás do hélice do motor esquerdo estarem dobradas para trás e as do motor direito terem sido cortadas quando entraram em contacto com a superfície da pista.

- Pontas das pás do hélice do motor direito dobradas;

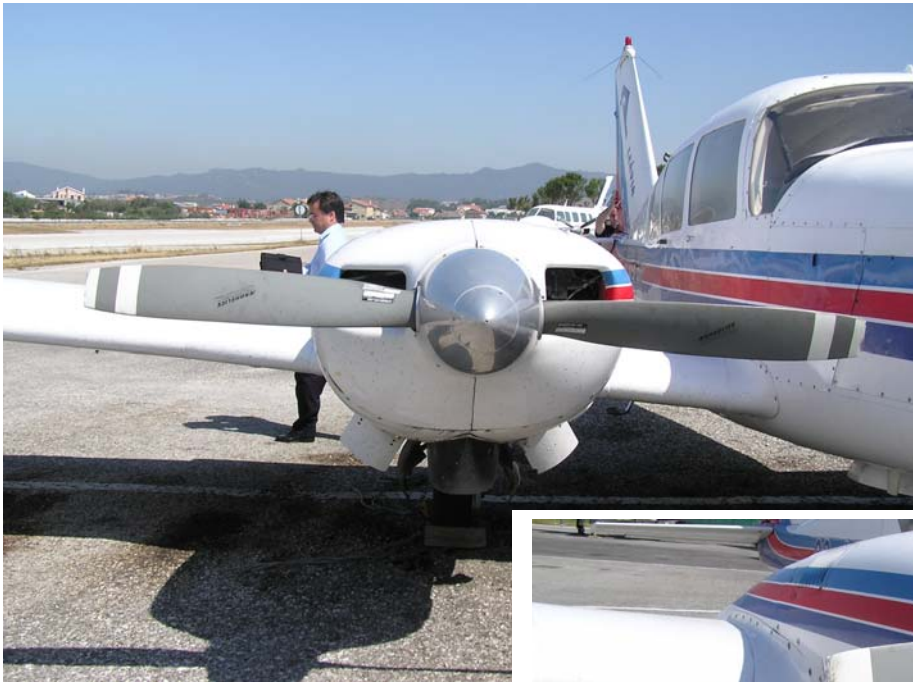
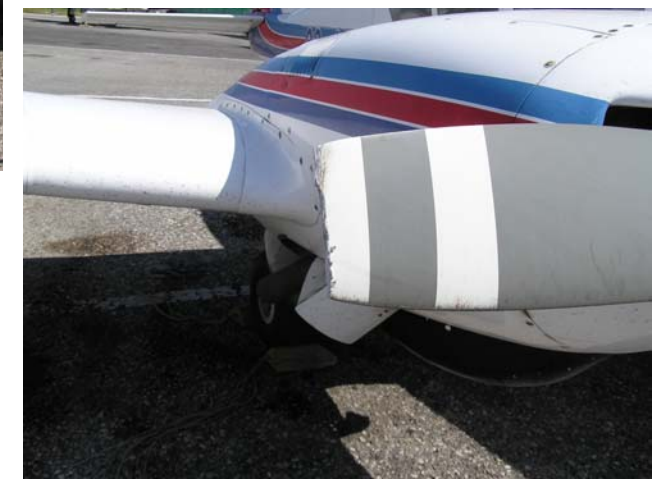
- Pontas das pás do hélice do motor esquerdo cortadas;

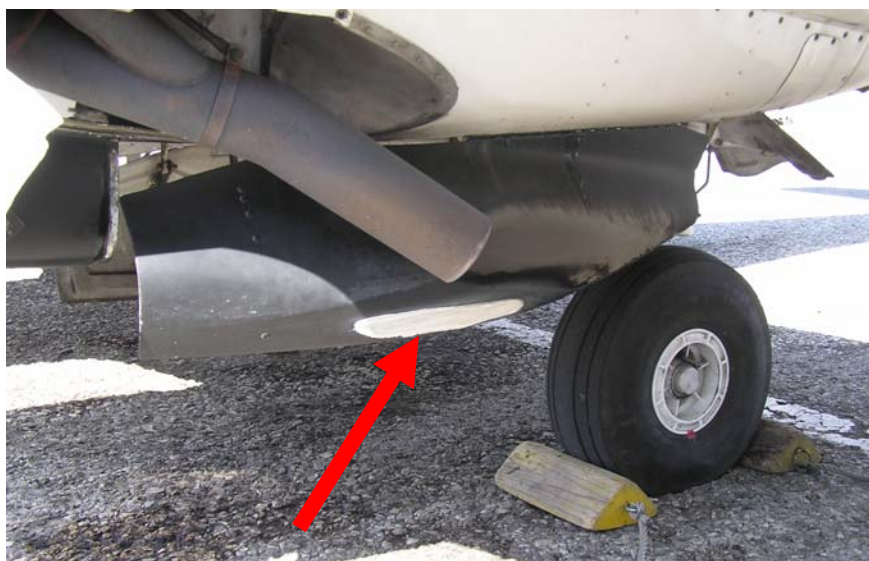
Após a aterragem, para além dos danos referidos nas pás dos hélices, detectou-se um raspão na porta do trem principal esquerdo.

- Raspão na porta do trem principal esquerdo que não provocou alteração na sua forma ou funcionalidade:

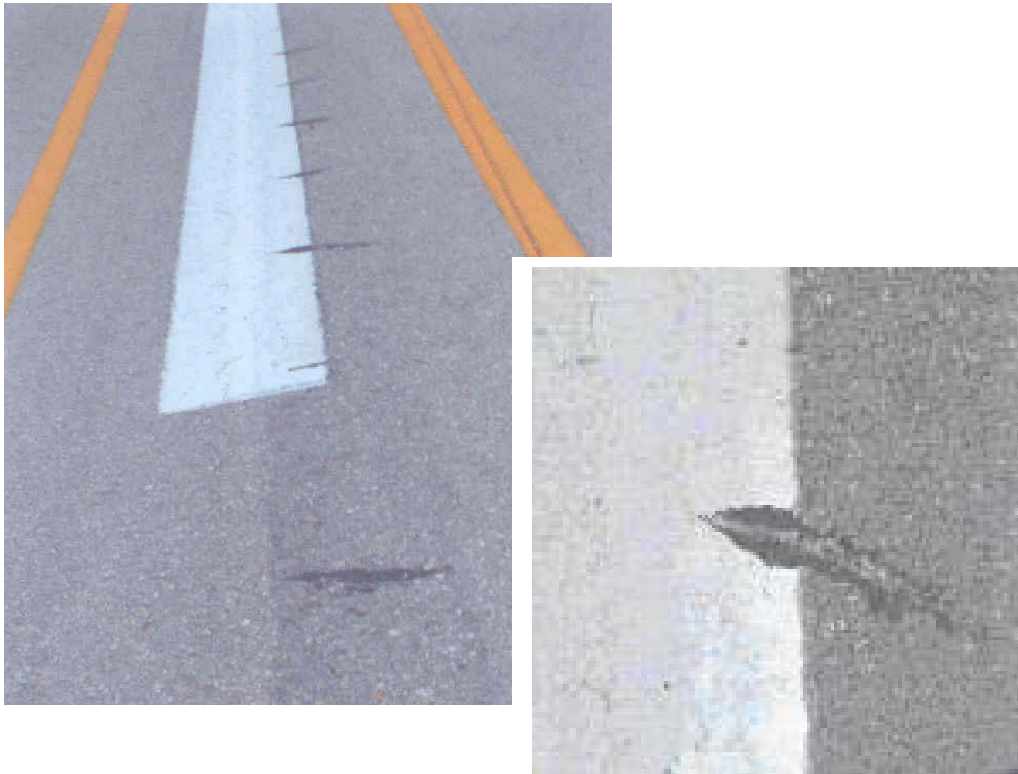
A pista ficou marcada pelo contacto dos hélices:
