## **RELATÓRIO FINAL DE ACIDENTE**

### **COMMANDER 114B**

**CS-DBH**

**RELATÓRIO N.º 11/ACCID/2004**

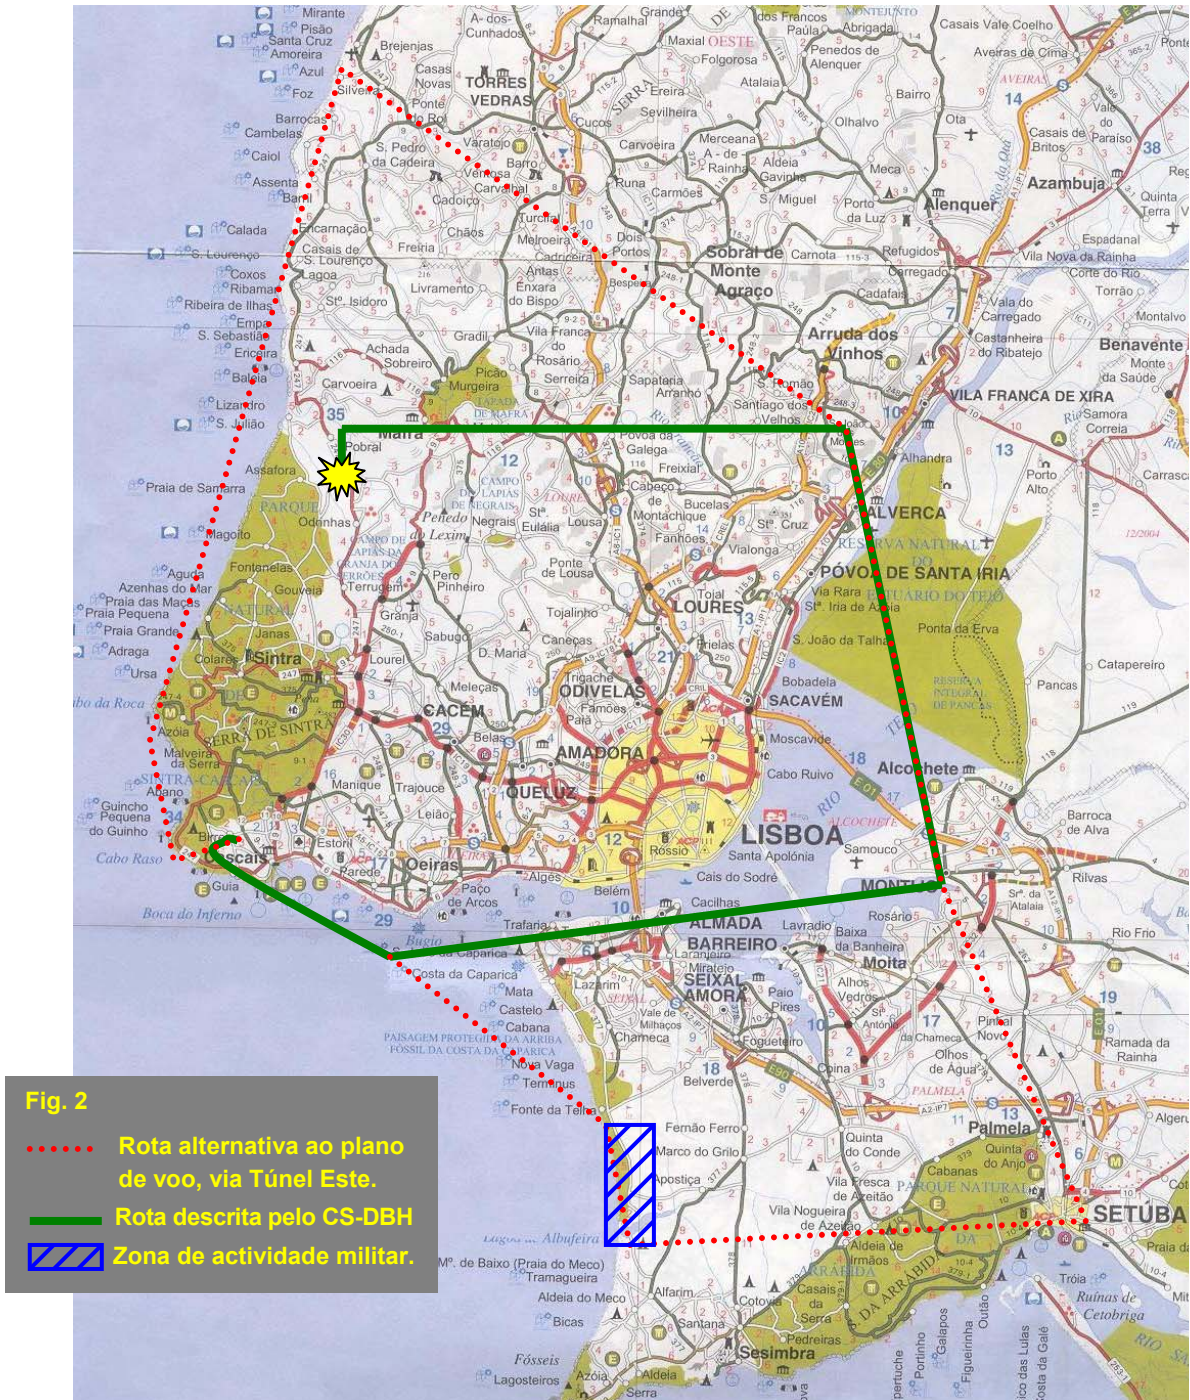
É na altura em que estava a aproximar-se da praia de S. Julião que o motor da aeronave teve falha total. O piloto esgotou os procedimentos adequados para voltar a fazer trabalhar o motor antes de se decidir pela aterragem de emergência.

A altitude a que a aeronave estava – 2000 pés – não permitiu ao piloto percorrer a distância que o separava da pista da Base Aérea militar de Sintra, apesar de ter negociado da melhor forma a relação velocidade/altura e ter adoptado o melhor rate de descida.
