MINISTÉRIO DAS OBRAS PÚBLICAS, TRANSPORTES E COMUNICAÇÕES
GABINETE DE PREVENÇÃO E INVESTIGAÇÃO DE ACIDENTES COM AERONAVES
(G.P.I.A.A.)

RELATÓRIO DO ACIDENTE COM
UMA AERONAVE PRIVADA, EXPERIMENTAL,
MARCA **ROTORWAY**, MODELO **EXECUT 162F**, REGISTO
CS - XHC
OCORRIDO EM BENAVENTE
EM 28 DE FEVEREIRO DE 2004

RELATÓRIO FINAL N.º 10/ACCID/2004

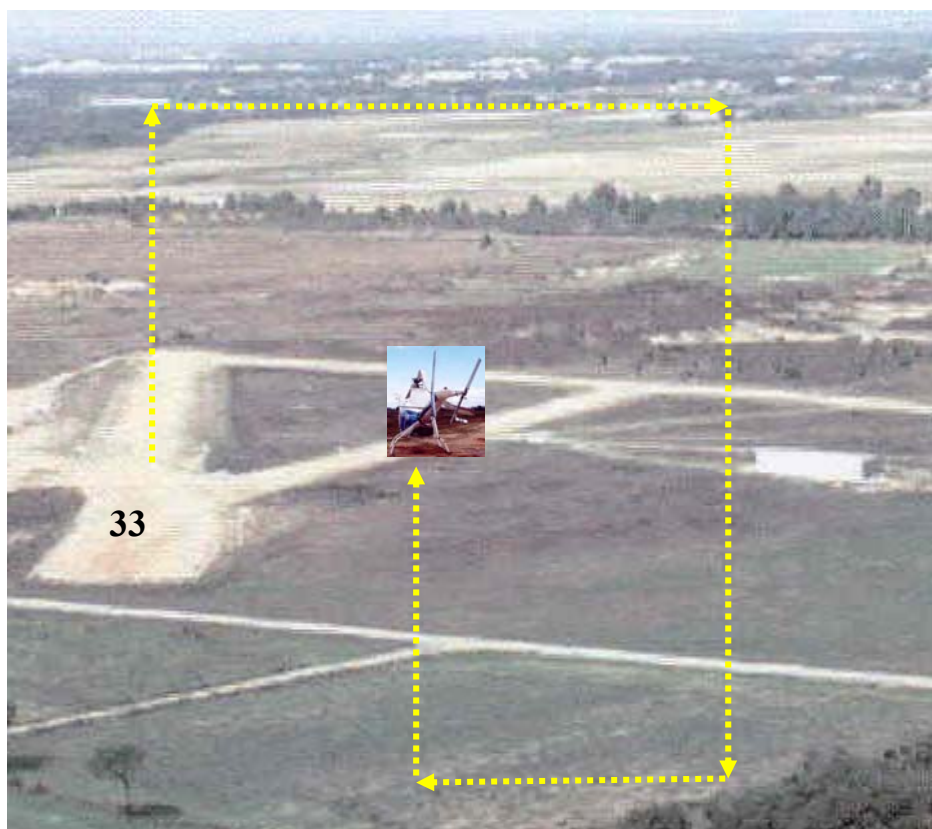
Figura Nº 1

Depois de efectuar uma descolagem na pista 33 e um circuito direito, foi feita uma aproximação ao ponto central da pista 36, no rumo magnético de 330°, com aterragem na zona do lado esquerdo da pista. O vento era variável do quadrante oeste e com cerca de 10 kts de velocidade média (*figura n° 1*).

Por ter pousado no lado esquerdo da pista e esta ter um ligeiro declive lateral para escoamento de água, o helicóptero apresentava-se inclinado para a esquerda.

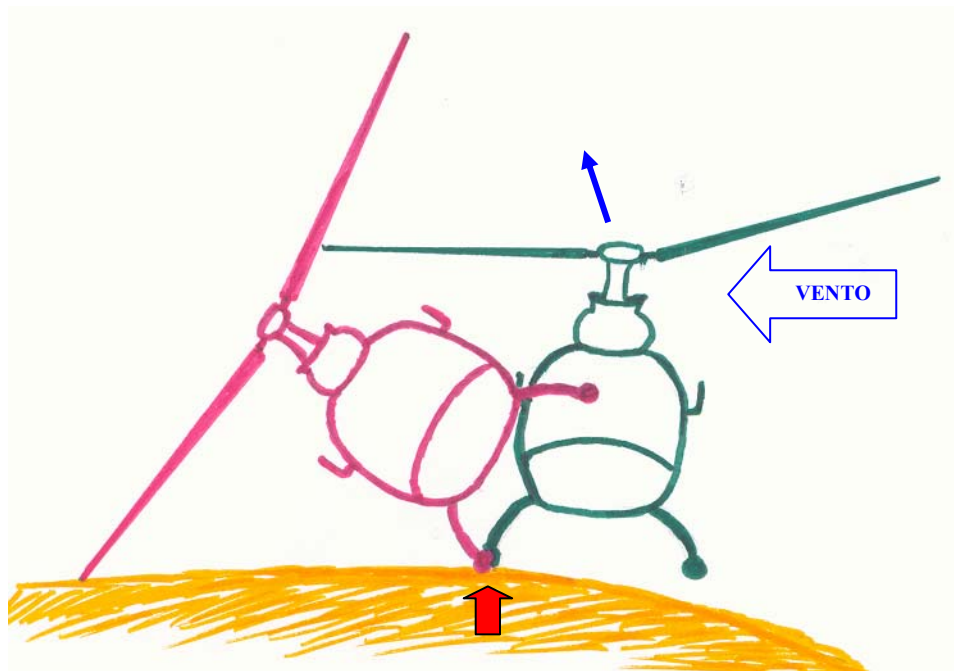
Figura Nº 3

Como o terreno onde o helicóptero se encontrava estacionado não era horizontal, o piloto aplicou uma correcção de manche (cíclico) para a direita, para levar o aparelho para a posição horizontal, esquecendo que o vento soprava da esquerda.

Quando o patim esquerdo (mais baixo) deixou o solo, o patim direito manteve-se ainda pousado na pista. O efeito do vento, somado à acção do comando do manche, actuou no sentido de mover o helicóptero para a direita, tendo este rodado sobre o patim direito e tocado com o rotor principal no solo (*figura n° 3*).

A colisão do rotor provocou a sua deformação, ao mesmo tempo que fez o helicóptero rodar sobre o seu eixo vertical e o arrastou alguns metros pelo chão, antes de se imobilizar completamente, com o motor parado.

Perante os factos e a análise efectuada, a Comissão de Investigação concluiu que este acidente teve como causa principal a deficiente correcção à inclinação do terreno e ao efeito do vento lateral, durante a manobra de descolagem.

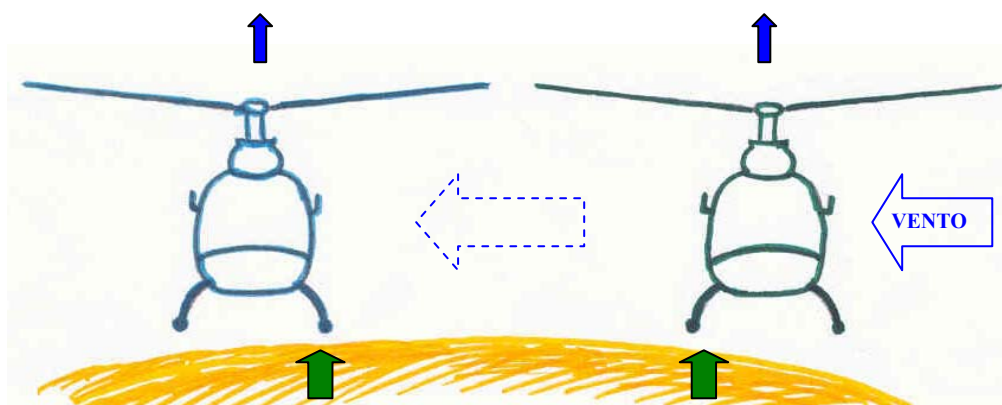
Figura Nº 4

Se o terreno fosse horizontal, os dois patins teriam saído do chão ao mesmo tempo e não haveria um ponto de apoio (fulcro) para provocar a rotação.

Mesmo sem introduzir correcção ao vento o helicóptero manter-se-ia em voo estabilizado, limitando-se a entrar em translação lateral para a direita, levado pelo vento da esquerda (*figura nº 4*).

O mesmo aconteceria se a descolagem tivesse sido efectiva e continuada, em vez de ter parado a aplicação de colectivo quando o patim esquerdo saiu do chão.

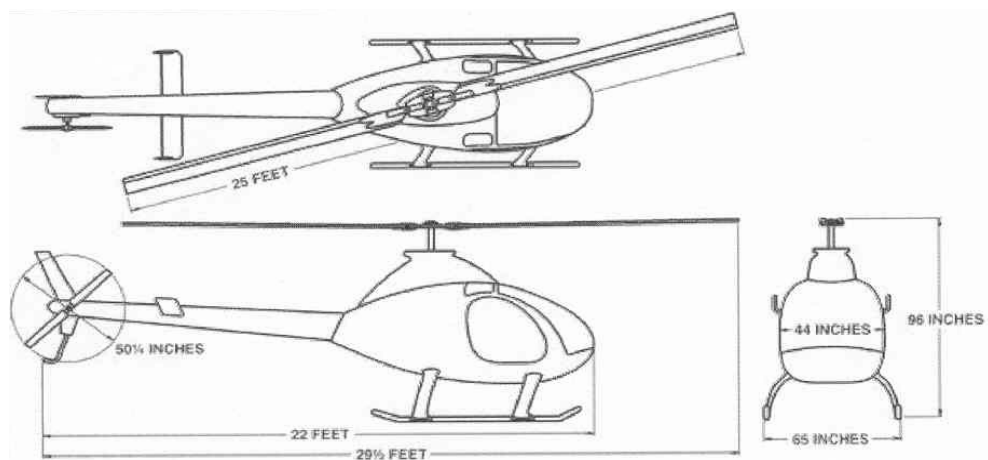
Figura Nº 5

Com uma largura de patins de 1.6m, uma altura de 2.4m, um disco do rotor principal de 7.6m e uma grande área lateral, a aeronave é muito sensível ao vento lateral (*figura n° 5*).

Com o patim direito no solo servindo de fulcro, o binário criado pela aplicação de uma força oblíqua para a direita (selecção do comando cíclico para a direita) aumentado pelo efeito do vento sobre a secção lateral do helicóptero e o disco formado pelo rotor principal, provocou a queda da aeronave sobre o seu lado direito.

Face às características deste helicóptero (largura do patim e secção lateral) e aos efeitos do vento lateral, o piloto deveria ter utilizado uma técnica diferente de descolagem para evitar o acidente.
