GABINETE DE PREVENÇÃO E INVESTIGAÇÃO DE ACIDENTES COM AERONAVES
(GPIAA)

RELATÓRIO DO ACIDENTE COM A AERONAVE
ULTRA-LEVE COSMOS CHRONOS 14
MATRICULA CS-UDF
OCORRIDO EM TAVIRA
EM 7 DE FEVEREIRO DE 2004.

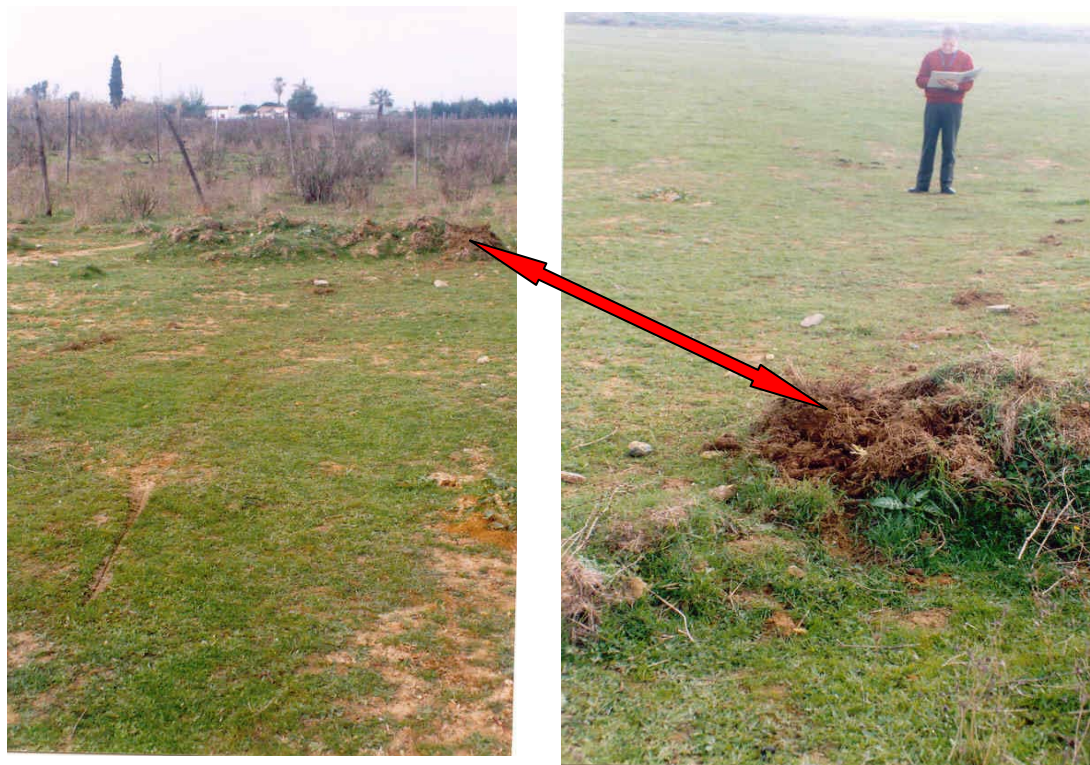
A aproximação revelou-se curta (baixa velocidade e altitude) e a aeronave embateu com a roda direita do trem principal num talude de terra com 40 cm de altura e da largura total do terreno, feito para o delimitar do terreno confinante.

A aeronave rodou para a esquerda 90° em relação à sua trajectória de aproximação, e capotou a 15 metros do local do embate.

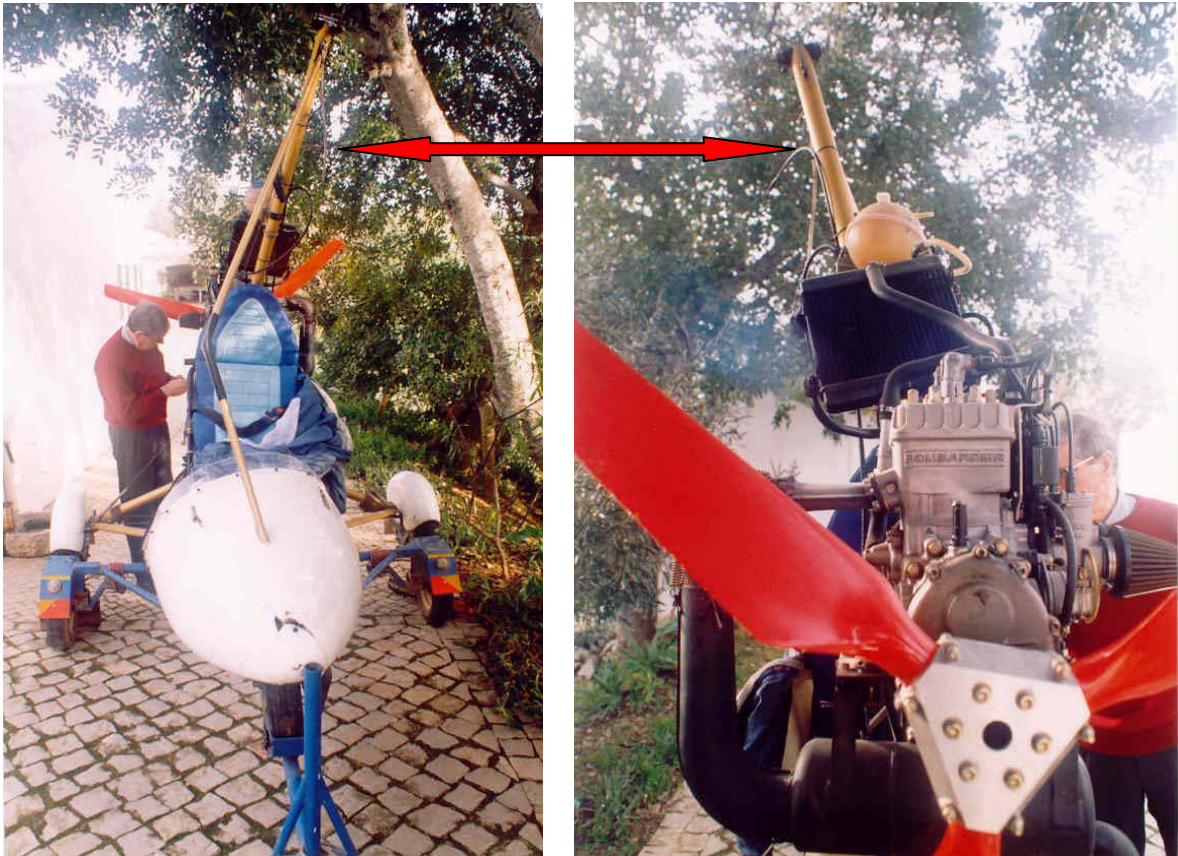
- i. Estrutura da asa: deformação da barra vertical principal e rotura de uma *cross bar*;

- ii. Trem: estrutura da roda de nariz deformada;
- iii. Hélice: uma pá fracturada.
- iv. *Cockpit*: Barra de suporte direito de pé do passageiro e carenagem partidas.

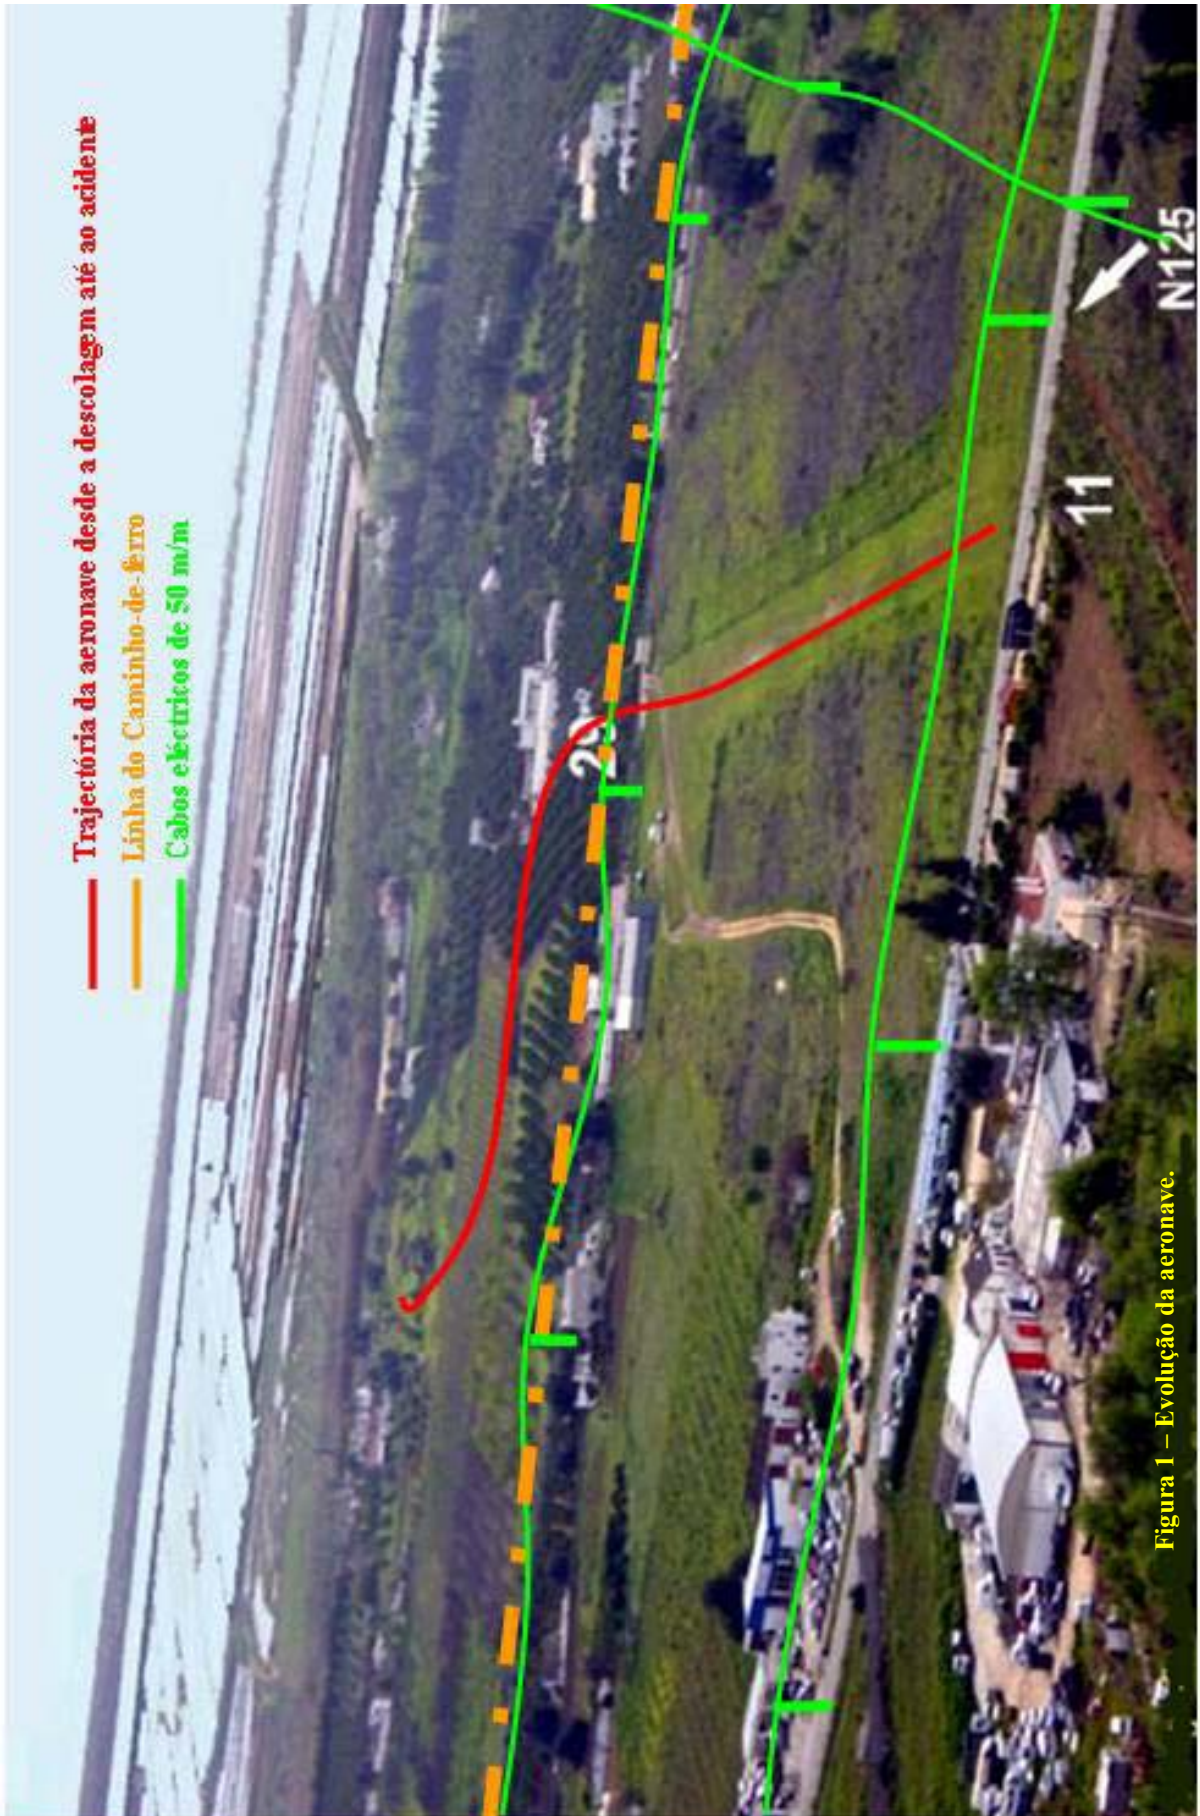
Figura 1 – Evolução da aeronave.

- 2.3.1 A tentativa do piloto para chegar ao terreno escolhido para a aterragem de emergência foi deficiente e a aproximação revelou-se curta tendo a aeronave embatido num pequeno talude de terra, com 40 cm de altura, existente antes do início do campo;
- 2.3.2 Do embate com a roda direita do trem principal no talude, a aeronave rodou 90° para a esquerda em relação à trajectória de aproximação e capotou a 15 metros do local do embate.

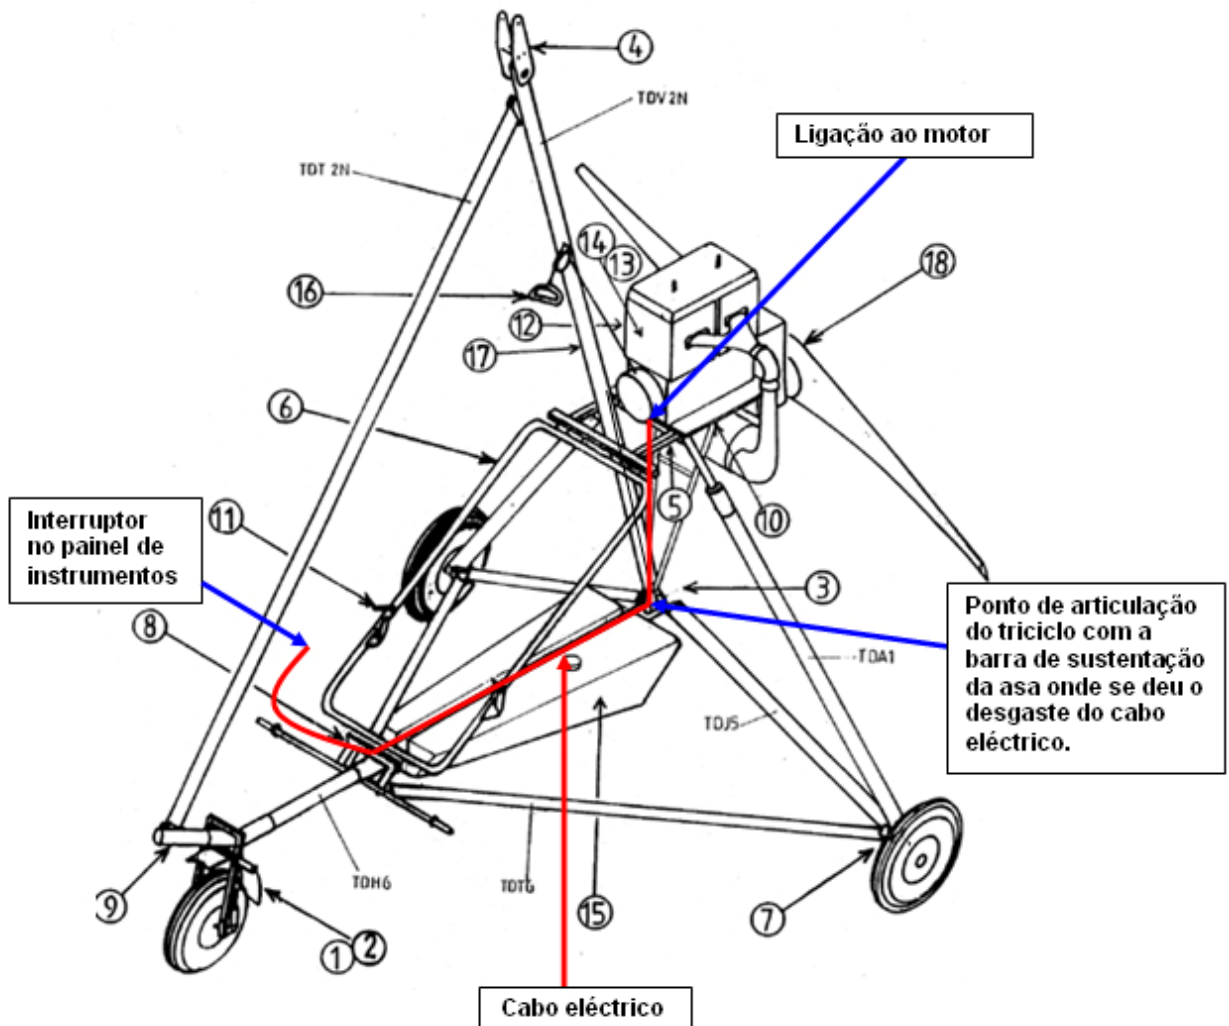
Figura 2 – Esquema eléctrico parcial.

1.16.2 Na pesquisa verificou-se a existência de um cabo eléctrico descarnado junto ao ponto de articulação do triciclo com a barra vertical de sustentação da asa que, pela actividade de montagem e desmontagem da aeronave, perdeu a sua protecção. O interior do cabo, em contacto com a estrutura da aeronave, fez massa e provocou o corte de corrente eléctrica de alimentação ao motor, originando a sua paragem.

2.1.1.2 Estas sucessivas operações de montagem e desmontagem provocaram o desgaste do revestimento do cabo eléctrico de alimentação do motor que, em contacto com a estrutura da aeronave, fez massa e originou a paragem do motor.

3.2.1.1 A repetição das montagens e desmontagens da aeronave conduziram à ruptura do revestimento do cabo eléctrico de alimentação do motor que, em contacto com a estrutura da aeronave, fez massa e originou a paragem do motor.
