GABINETE DE PREVENÇÃO E INVESTIGAÇÃO DE ACIDENTES COM AERONAVES

RELATÓRIO DO INCIDENTE COM O
AVIÃO DA AEROCONDOR
BEECHCRAFT, MODELO *BE 76 DUCHESS*,
REGISTO **CS – DCS**
AERÓDROMO MUNICIPAL DE CASCAIS
21 DE JANEIRO DE 2004

RELATÓRIO FINAL N.º 07/ INCID / 2004

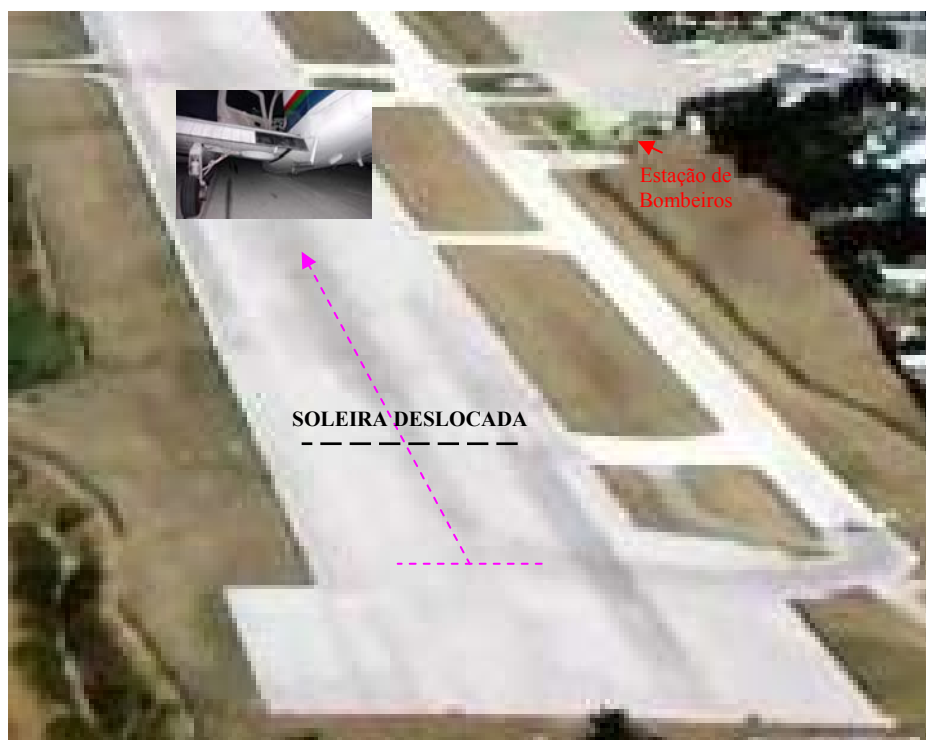
Figura Nº 1

Manteve o nariz do avião no ar enquanto foi possível, pousando-o depois suavemente e deixando-o deslizar até à imobilização total da aeronave, o que aconteceu poucos metros a seguir, em frente da estação dos bombeiros (*figura nº 1*).

- O cone de nariz ficou sem a parte inferior;
- As portas do trem de nariz ficaram ligeiramente danificadas;
- A antepara da frente do compartimento do nariz ficou empenada.

Os estragos provocados no cone de nariz foram devidos ao escorregamento da aeronave sobre o asfalto da pista.

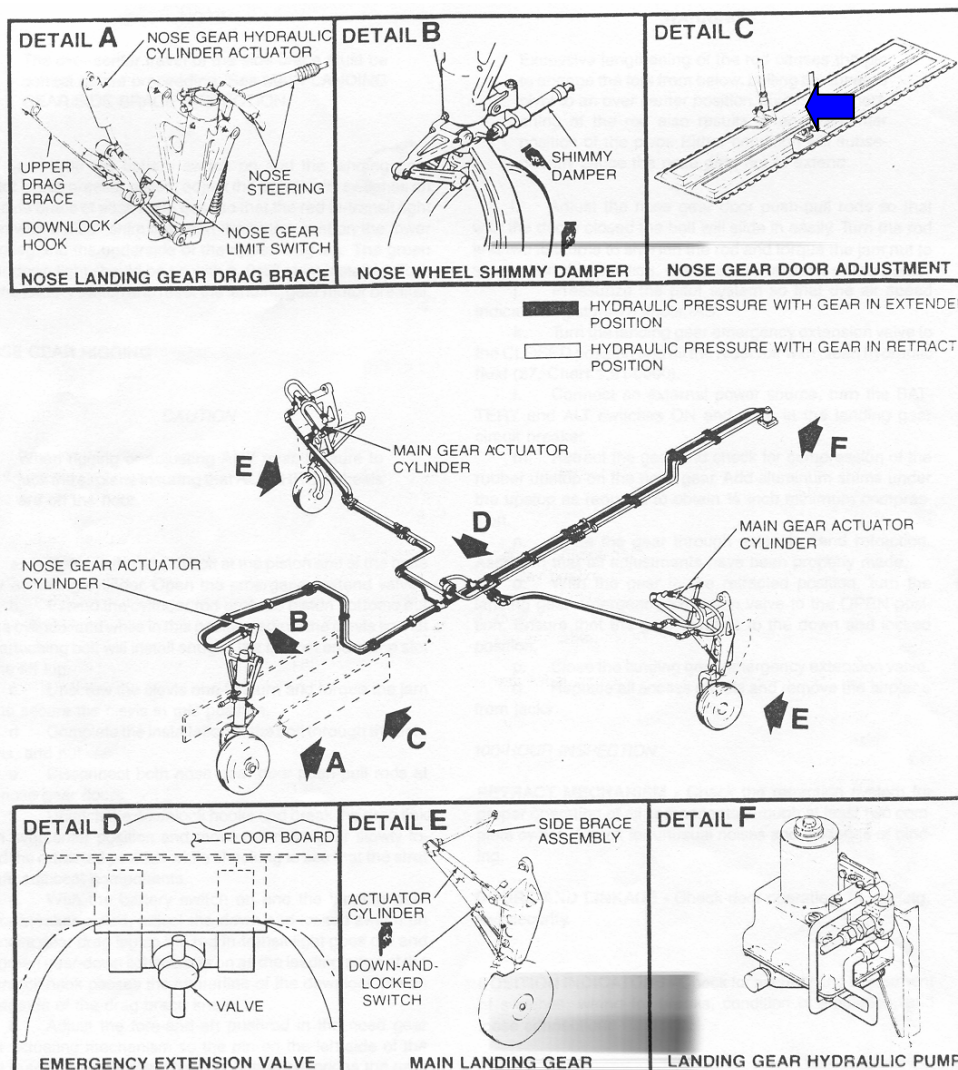
Figura Nº 2

Porque as portas do trem de nariz se encontravam fechadas, tentou-se abri-las, forçando as mesmas, mas não houve qualquer resultado positivo, pelo que foi necessário utilizar uma ferramenta de perfuração para conseguir desengatar o tirante actuator da porta do lado esquerdo (*ver seta no detalhe "C" na figura nº 2*) que, posteriormente, se abriu por gravidade.

Uma vez que a unidade electro-hidráulica não funcionava, houve necessidade de substituir o "*power-pack*" (*detalhe "F" na figura nº 2*), tendo-se verificado que o motor eléctrico, da unidade retirada, se encontrava queimado (*fotografia no anexo "A"*) e a bomba oferecia grande resistência à rotação (causa da queima do motor eléctrico).

Substituída a unidade e mantendo os tirantes de actuação das portas do trem de nariz desconectados, foi ensaiado o movimento do trem, tendo-se confirmado a operação normal em ambos os sentidos (descida e subida).

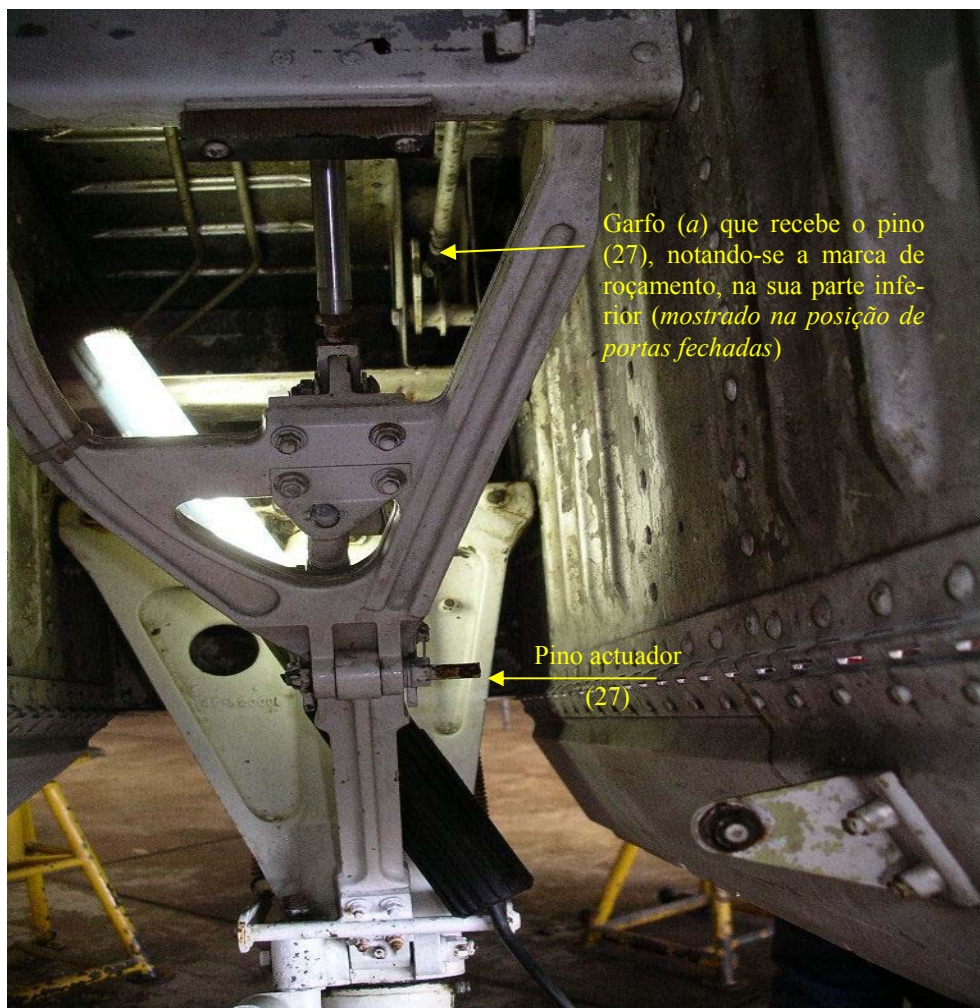
Figura Nº 3
(Perna do trem de nariz vista de frente)

Foi investigado o funcionamento do mecanismo de actuação das portas do trem de nariz (figuras nº 3 e 4).

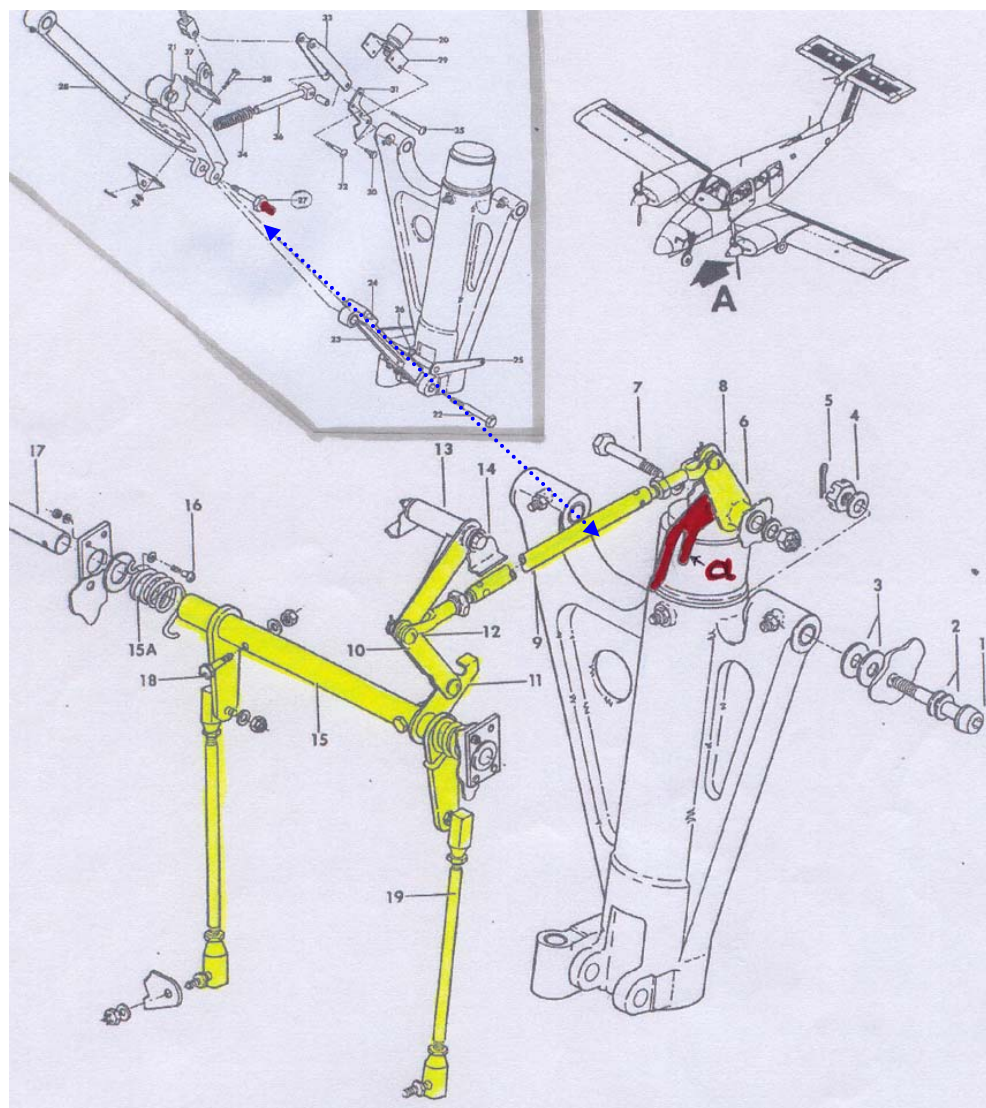
Figura Nº 4

Com os tirantes actuadores (19)² desconectados das portas e as portas abertas, verificou-se que não era possível fazer descer os mesmos.

Inspeccionando todos os engates e alavancas, notou-se uma marca, proveniente de roçamento, na parte anterior do “garfo” (a) que recebe o encaixe de um pino (27), colocado na perna do trem (28), e transmite o movimento, através da manivela (6) e do tirante (9), ao conjunto de balanceiros (10) que faz parte do sistema de actuação das portas do trem.

Operado o trem, manual e lentamente, foi possível verificar que o pino da estrutura do trem (27), contactava o “garfo” (a) na sua parte inferior, em vez da ranhura conveniente, e ia forçar o mecanismo (10) para uma posição descentrada (de bloqueio geométrico) que impedia o movimento de abertura das portas, já que a descida do trem não provocava qualquer arrastamento que desfizesse o bloqueamento geométrico que se havia entretanto criado.

A não abertura das portas impedia a descida da perna do trem.

Como foi observado em 1.16, o bloqueamento geométrico dos balanceiros (10) não permitia que as portas do trem de nariz abrissem, impedindo assim a descida do trem.

Da consulta do Manual de Manutenção, editado pelo fabricante, cap. 32-30-00, pag 6, “**Nose gear rigging**”, alínea h), conclui-se que a má regulação do comprimento do tirante (9)³ que liga a manivela do “garfo” actuador (6) aos balanceiros (10) pode provocar uma situação excêntrica dos balanceiros (10), por o pino (27) não encaixar na sede própria do “garfo”.

Esta actuação fora da posição normal pode provocar a impossibilidade de descida da perna de nariz do trem de aterragem.
