GABINETE DE PREVENÇÃO E INVESTIGAÇÃO DE ACIDENTES COM AERONAVES

RELATÓRIO DO ACIDENTE COM O
AVIÃO DA AEROCONDOR,
CESSNA, MODELO 152, REGISTO
CS – DDW
OCORRIDO NO AERÓDROMO
MUNICIPAL DE CASCAIS
EM 11 DE JANEIRO DE 2004

RELATÓRIO FINAL N.º 05 / ACCID / 2004

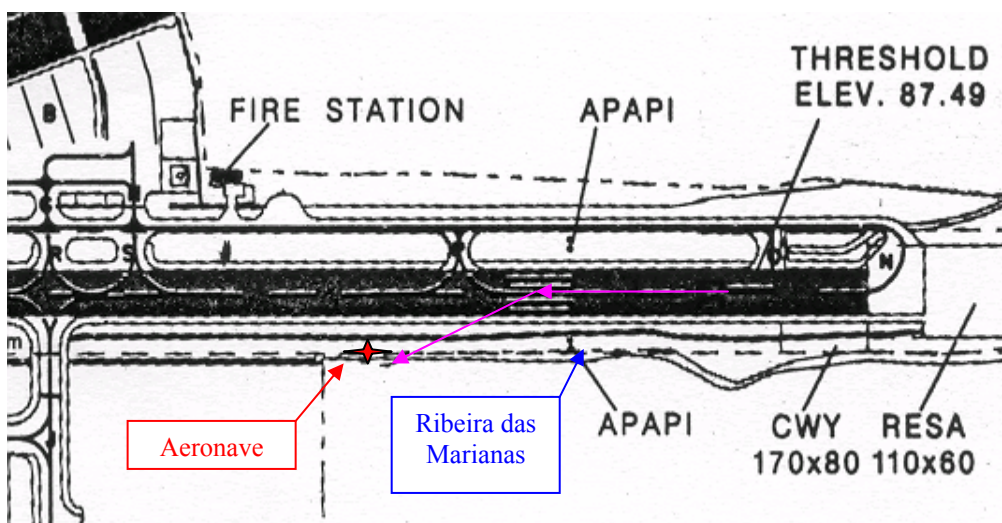
Figura N° 1

- 1.1.8 Na impossibilidade do piloto controlar a aeronave, esta foi prosseguindo a sua marcha, numa direcção de cerca de 45° em relação ao eixo da pista, sobre a relva molhada, indo imobilizar-se numa vala de escoamento de águas, conhecida como Ribeira das Marianas (ver figura n° 1 e fotografias no anexo I).

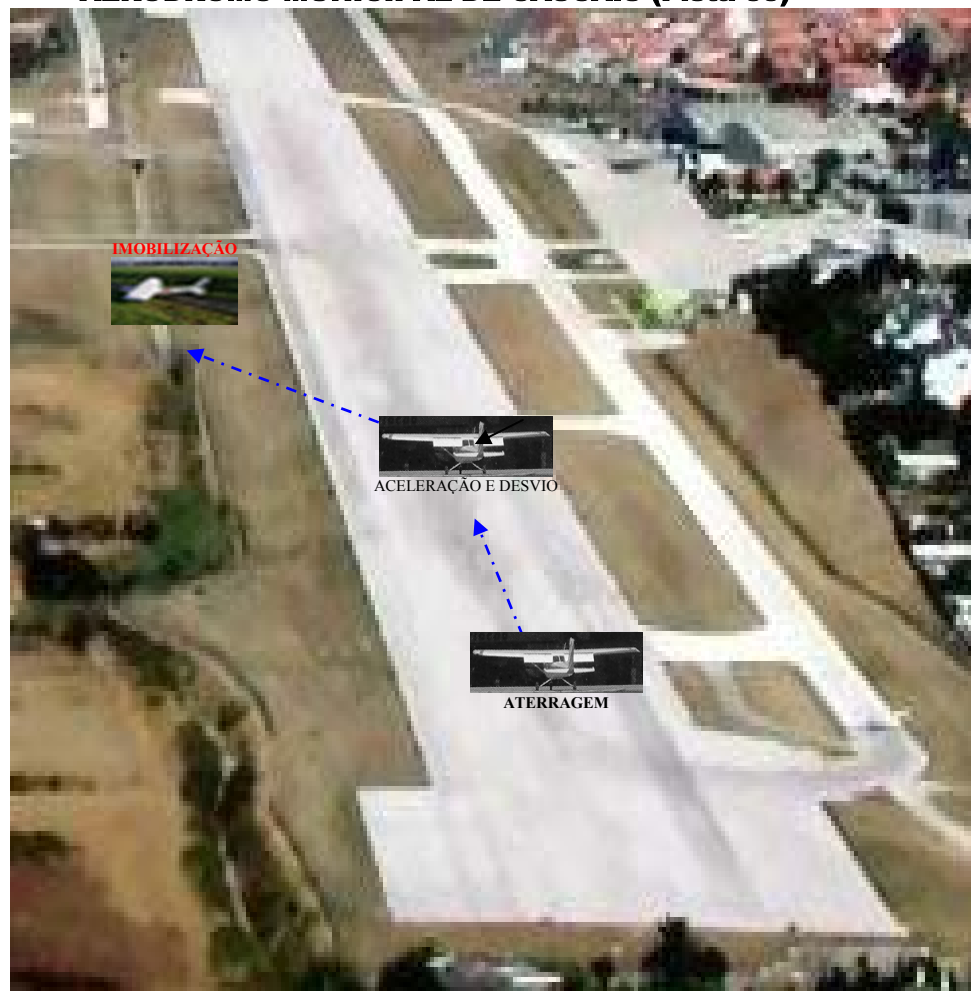
Figura N° 2

- 2.3.7 A aeronave deslizou pela relva, foi aumentando de velocidade por efeito do declive do terreno e dirigiu-se para a vala.
- 2.3.8 Embateu no topo do muro de betão do lado nascente, ressaltou, elevou-se no ar e foi cair com o nariz em cima do muro do lado oposto.
- 2.3.9 O hélice, que rodava a baixas rotações, embateu no solo e dobrou uma das pás num ângulo de 90°, ficando a outra pá intacta porque o motor parou.
- 2.3.10 Devido à inércia de que se encontrava animada, a aeronave escorregou ao longo da vala, apoiada sobre o motor, de um lado, e sobre a cauda, do outro, tendo percorrido cerca de oito metros antes de se imobilizar por completo.
- 2.3.11 *A sequência dos acontecimentos é ilustrada na Figura N° 2.*

- 2.4.1 A existência de uma vala com estas dimensões e a tão curta distância da pista constitui um grande obstáculo à segurança de voo.
- 2.4.2 O facto de a aeronave não ter caído dentro da vala, devido ao efeito de catapulta da parede lateral da mesma, associado ao uso dos cintos de segurança, fez com que o piloto saísse ileso do acidente.

Que o Director do Aeródromo Municipal de Cascais promova o estudo, juntamente com a Câmara Municipal de Cascais e as autoridades aeronáuticas competentes, para a construção de uma cobertura sobre toda a extensão da vala reguladora da Ribeira das Marianas, dentro do perímetro da área de manobra do aeródromo, de forma a alargar a área de segurança para a imobilização das aeronaves e eliminar um obstáculo que potencia gravemente as consequências das perdas de controlo durante as rolagens e saídas involuntárias de pista.
