MINISTÉRIO DAS OBRAS PÚBLICAS, TRANSPORTES E COMUNICAÇÕES  
GABINETE DE PREVENÇÃO E INVESTIGAÇÃO DE ACIDENTES COM AERONAVES  
(GPIAA)

**RELATÓRIO FINAL DE INCIDENTE**  
**SOUTH SUN AVIATION**  
**CESSNA 210-L CENTURION**

**D – EBAM**

**RELATÓRIO FINAL N.º 03/INCID/2004**

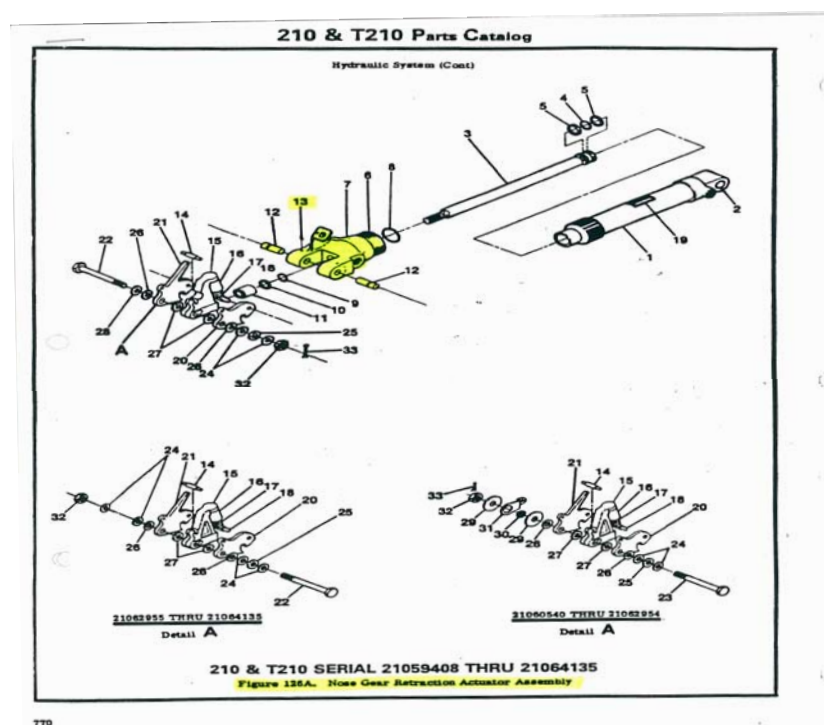
- (FAA FORM 8130-3): Cabeçote (bearing) P/N 1280600 – 9, do macaco de retracção da perna de nariz.

Fig1. Macaco de retracção do trem de proa (3) e respectivo cabeçote (7)

O **relatório de manutenção** refere: "*suspeitas de aterragens menos suaves*" e a CI admite, como causa contributiva para a fractura do cabeçote do macaco de retracção da perna de nariz, que a aeronave tenha efectuado aterragens duras, sobre o trem de proa, não reportadas. Com efeito, o trem de proa não é concebido com a mesma robustez do trem principal e é mais susceptível às cargas provocado pelas aterragens sobre a roda de nariz.

O **cabecote do macaco** de retracção da perna de nariz partiu e esteve na origem da falha do trem.

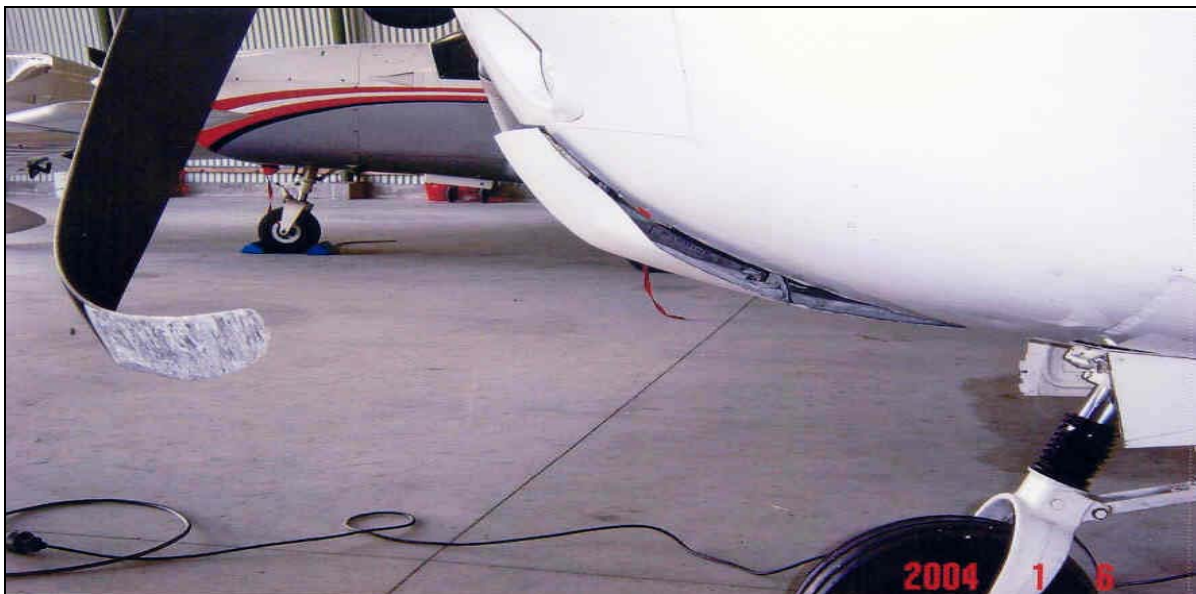
Ligação do macaco hidráulico do trem dianteiro partida, pontas do hélice e empenos das portas do trem da frente, danificados.

Foto1: Empenos da porta do trem e pontas das pás do hélice danificadas.

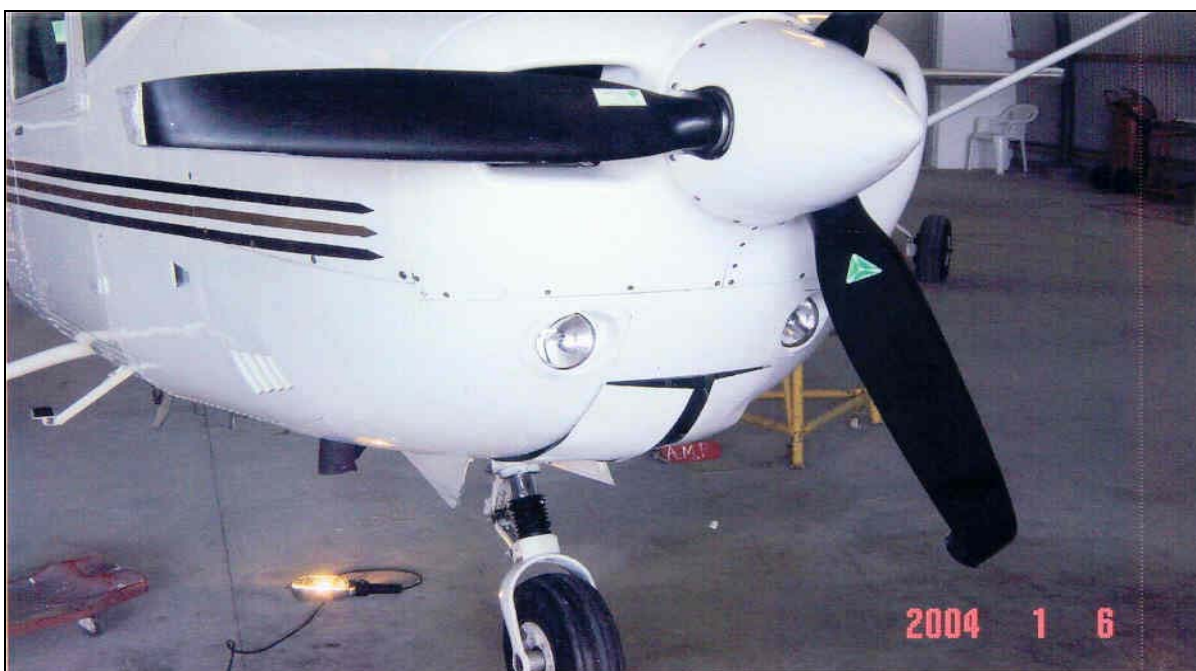
Foto 2: Pontas das pás do hélice danificadas.

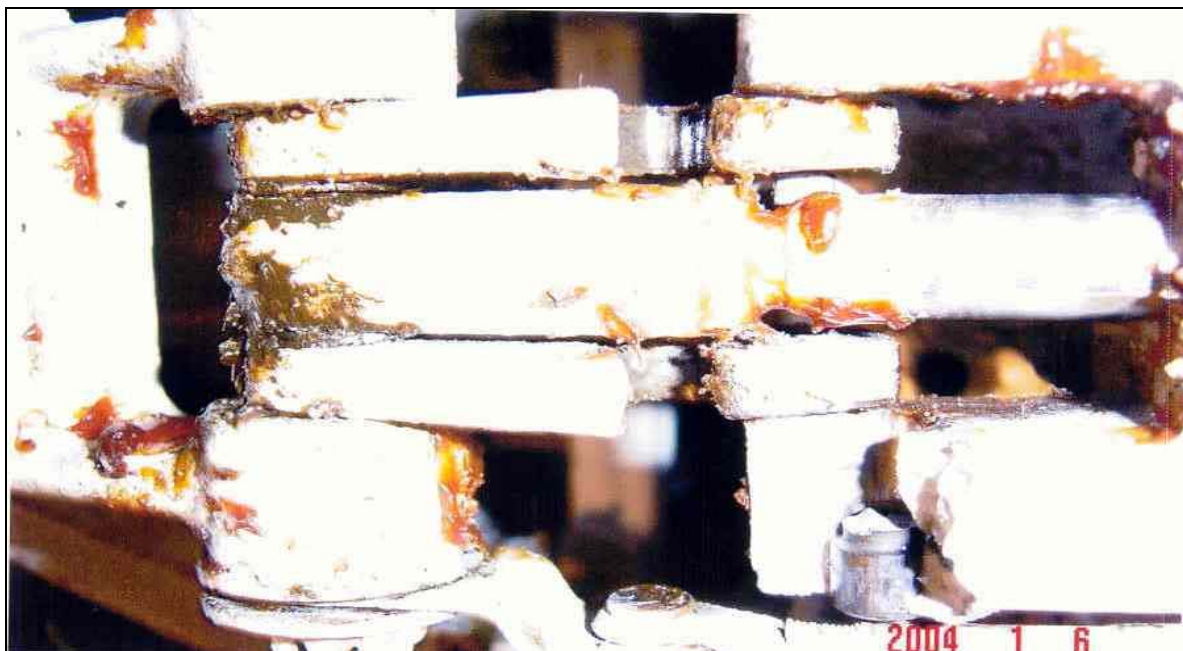
Foto 3: Trem de proa sem o macaco hidráulico
