**GABINETE DE PREVENÇÃO E INVESTIGAÇÃO DE ACIDENTES COM AERONAVES
(GPIAA)**

RELATÓRIO FINAL DE ACIDENTE

**AIR CRÉATION
RACER 503**

RELATÓRIO N° 02/ACCID/2004

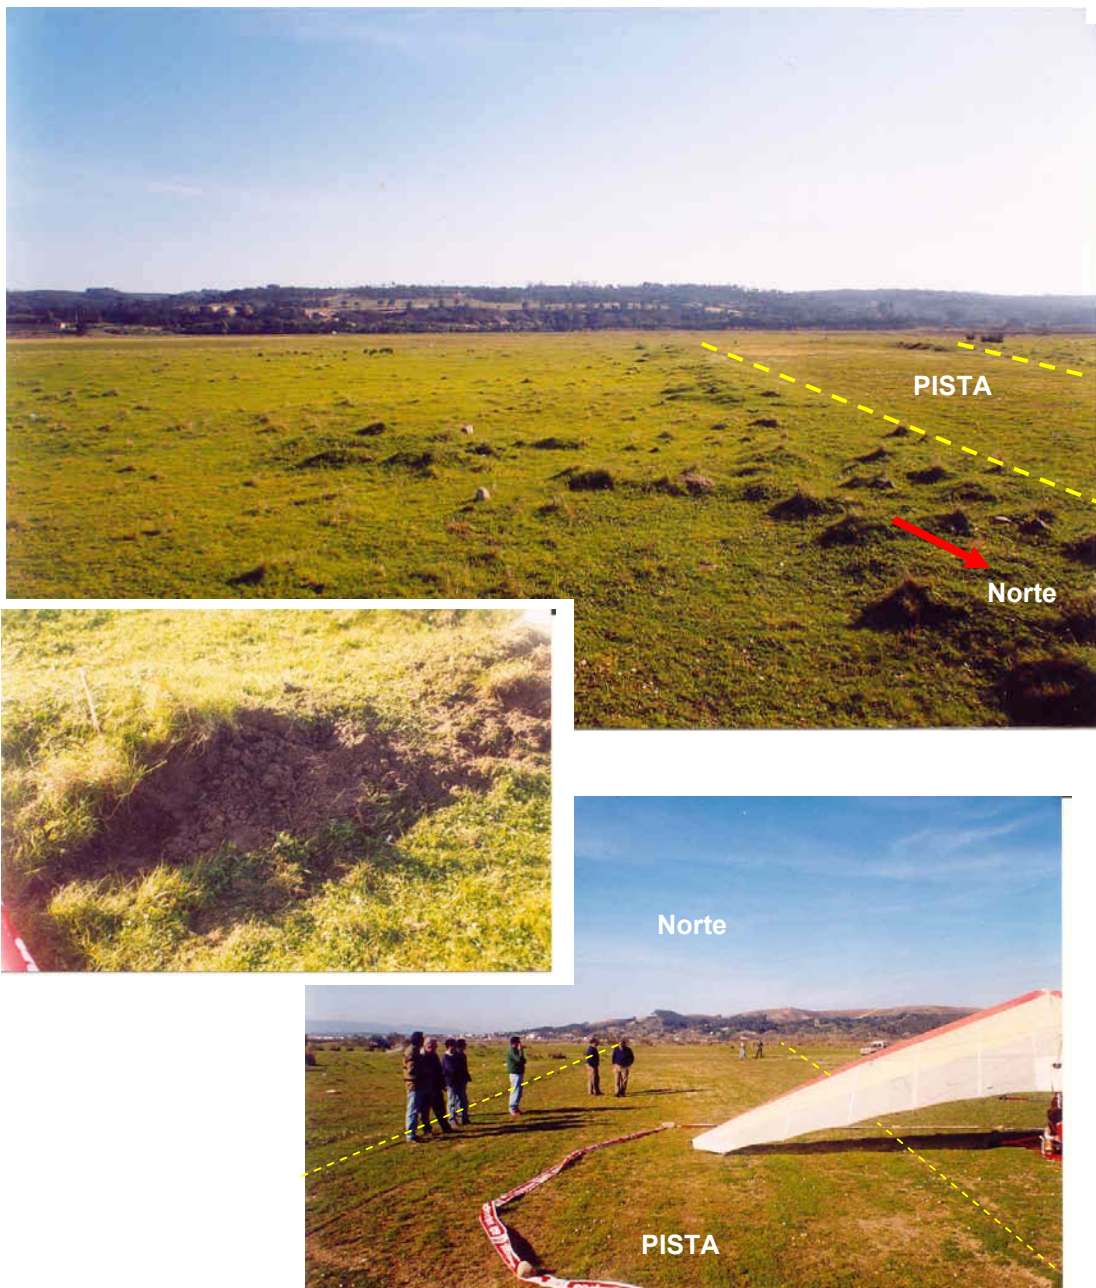
O piloto, ao tentar aterrar no sentido Sul/Norte, desviou-se do eixo da faixa e aterrou cerca de dois metros para a direita da sua berma, embatendo numa das pequenas elevações do terreno que a ladeia.

O piloto aterrou fora da faixa mais lisa do campo, vindo a embater num dos pequenos montes que ladeavam a “pista”.

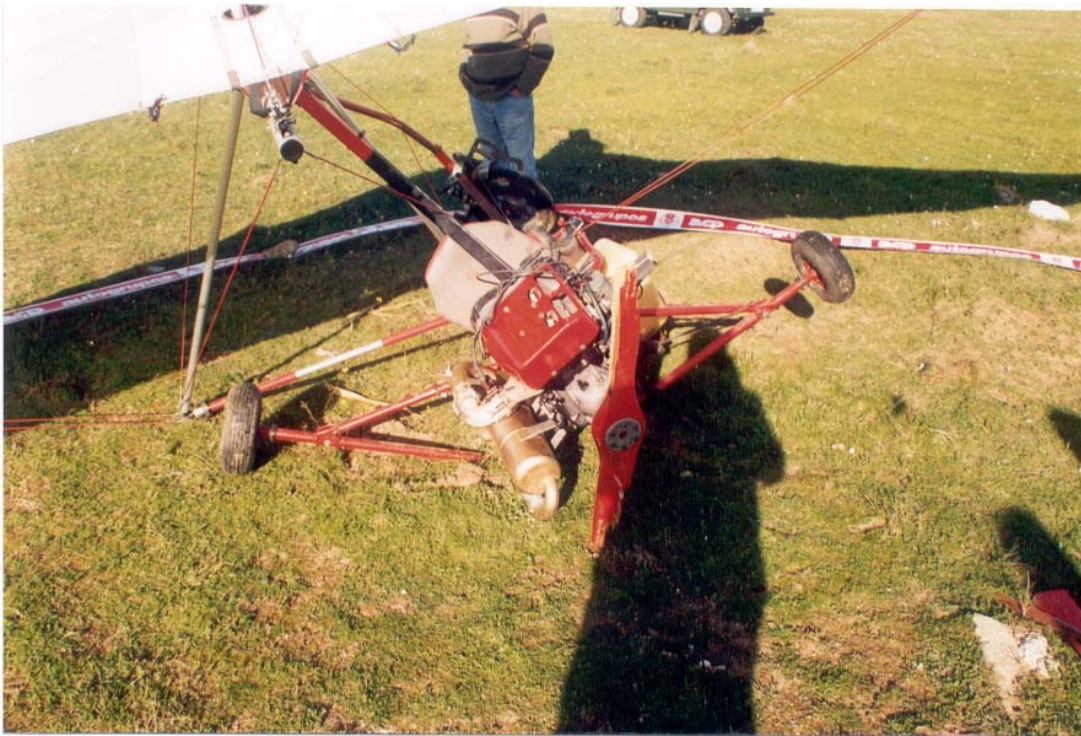
Em consequência do embate, o ULM apresentava os seguintes danos:

- *Triciclo*: fractura da estrutura primária do trem principal; deformação da estrutura do trem de proa;
- *Asa*: danos no revestimento/estrutura da asa, lado esquerdo;
- *Hélice*: fractura das duas pás, em madeira.
