MINISTÉRIO DAS OBRAS PÚBLICAS, TRANSPORTES E COMUNICAÇÕES
GABINETE DE PREVENÇÃO E INVESTIGAÇÃO DE ACIDENTES COM AERONAVES
GPIAA

RELATÓRIO FINAL DO INCIDENTE

BEECHCRAFT BE76

CS – AVL

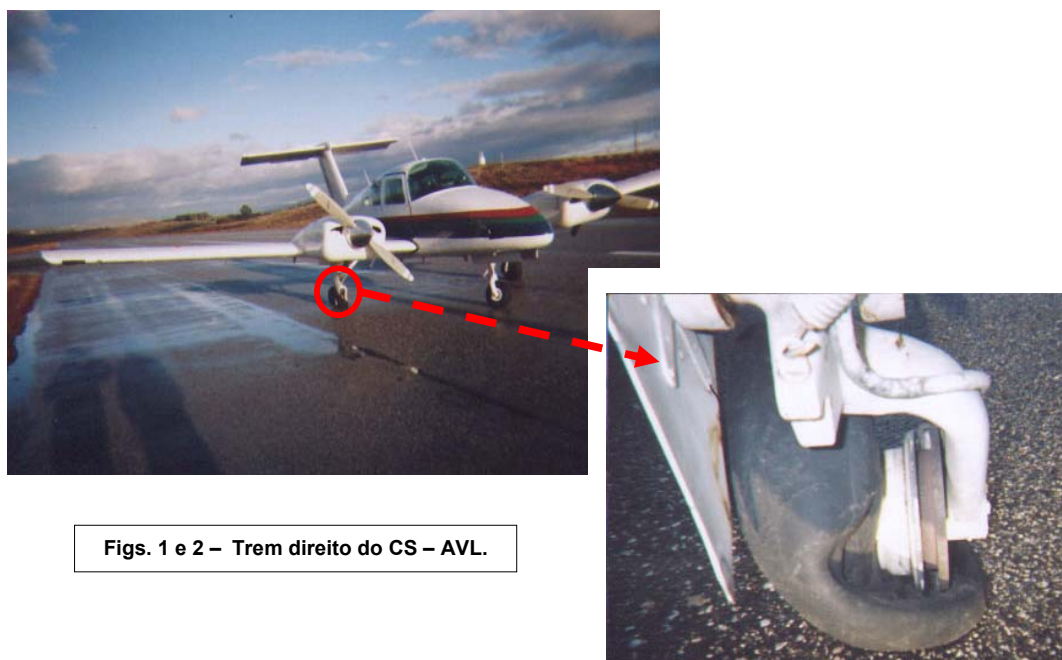
Figs. 1 e 2 – Trem direito do CS – AVL.

Após imobilização e inspecção ao trem, verificou-se que a aeronave tinha o pneu da roda direita reventado e a respectiva jante encontrava-se danificada pelo contacto com a superfície abrasiva da pista.

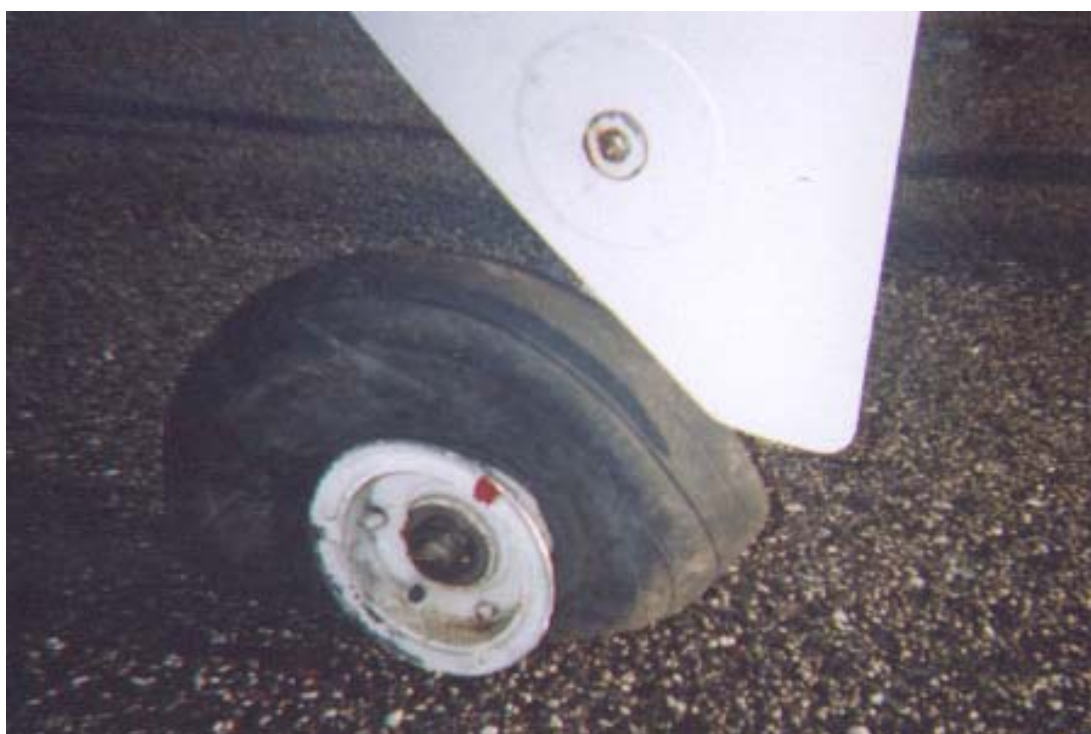
Pneu e jante da roda direita.

Fig. 3 – Danos na jante da roda direita, provocados pelo contacto com a superfície da pista.

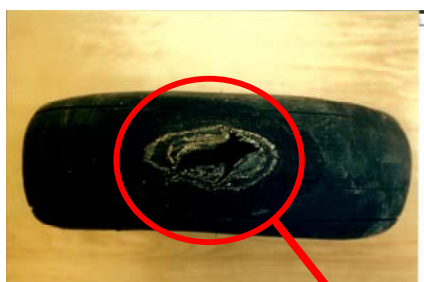
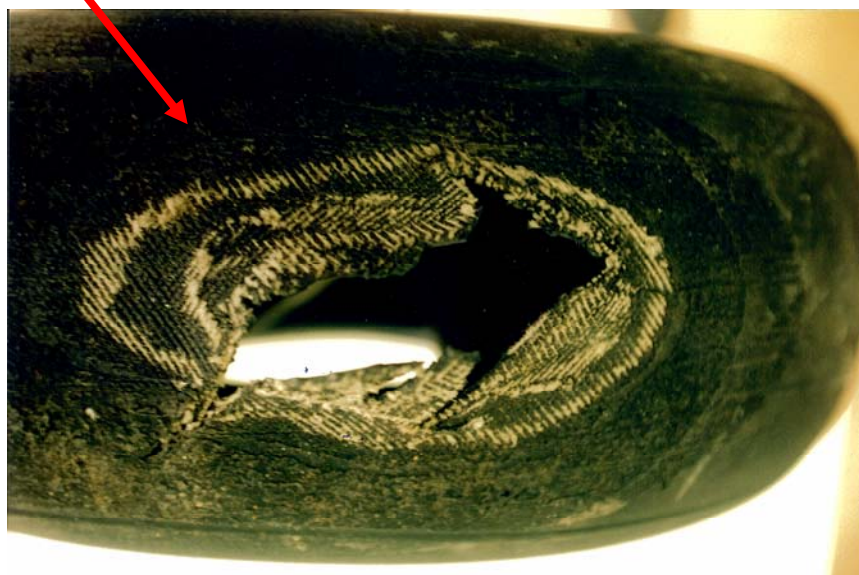
O rasto apresentava o facetamento típico de erosão quando se verifica o arrastamento de uma roda bloqueada em contacto com uma superfície abrasiva como, por exemplo, o de uma pista de betão;

Figs. 5 e 6 – Facetamento do rasto do pneu direito.

- ii. Segundo informação recolhida junto do piloto-instrutor, o facetamento do pneu poderá ter-se dado na aterragem anterior, efectuada por um dos alunos-pilotos;
- iii. A aterragem foi dura, inicialmente sobre a perna direita da aeronave, e o aluno-piloto poderá tê-la efectuada com o pé apoiado sobre o travão;
- iv. O facetamento terá escapado à inspecção exterior feita antes do voo de regresso a Tires por ter ficado escondido, em contacto com o solo.

- A aeronave, que procedia a um voo de instrução, executara uma aterragem anterior dura, inicialmente sobre a perna direita do trem principal e admite-se a hipótese de o aluno-piloto tê-la efectuado com o pé apoiado sobre o travão provocando um eventual facetamento do pneu;

- Esse facetamento terá escapado à inspecção exterior feita antes do voo de regresso a Tires por ter ficado escondido, em contacto com o solo.
- O pneu direito, fragilizado na sua estrutura, terá rebentado na corrida de desolagem;

A Comissão de Investigação (C. I.) considerou que o incidente do rebentamento do pneu da perna do trem principal direito se ficou a dever a **a má técnica de pilotagem na aterragem que antecedeu o desgaste anormal do pneu.**

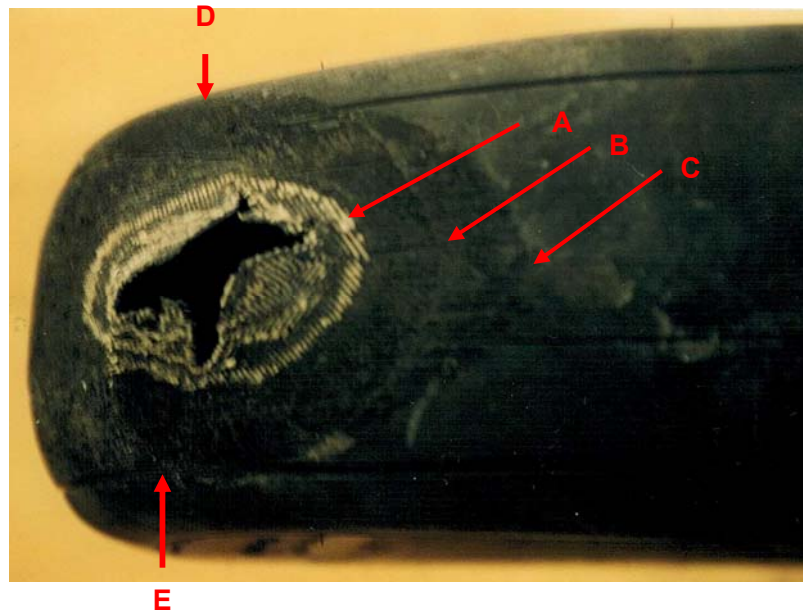
- Existia uma área de abrasão, típica de roda bloqueada no contacto com a superfície da pista;
- A área do facetamento apresentava três zonas distintas que indiciam ter o pneu suportado uma pressão oscilante (o toque na pista terá facetado o rasto até à lona (zona A do Fig.7) e depois, por reacção da aterragem, o peso oscilou marcando as zonas B e C);
- O primeiro contacto com a pista deu-se sobre a perna direita da aeronave, por sugestão da erosão no bordo exterior do pneu, que desgastou o sulco (D), em oposição à imagem intacta do sulco do lado contrário (E).
