MINISTÉRIO DAS OBRAS PÚBLICAS, TRANSPORTES E COMUNICAÇÕES
GABINETE DE PREVENÇÃO E INVESTIGAÇÃO DE ACIDENTES COM AERONAVES
GPIAA

RELATÓRIO FINAL DE ACIDENTE

WEEDHOPPER

RELATÓRIO FINAL N° 38/ACCID/2005

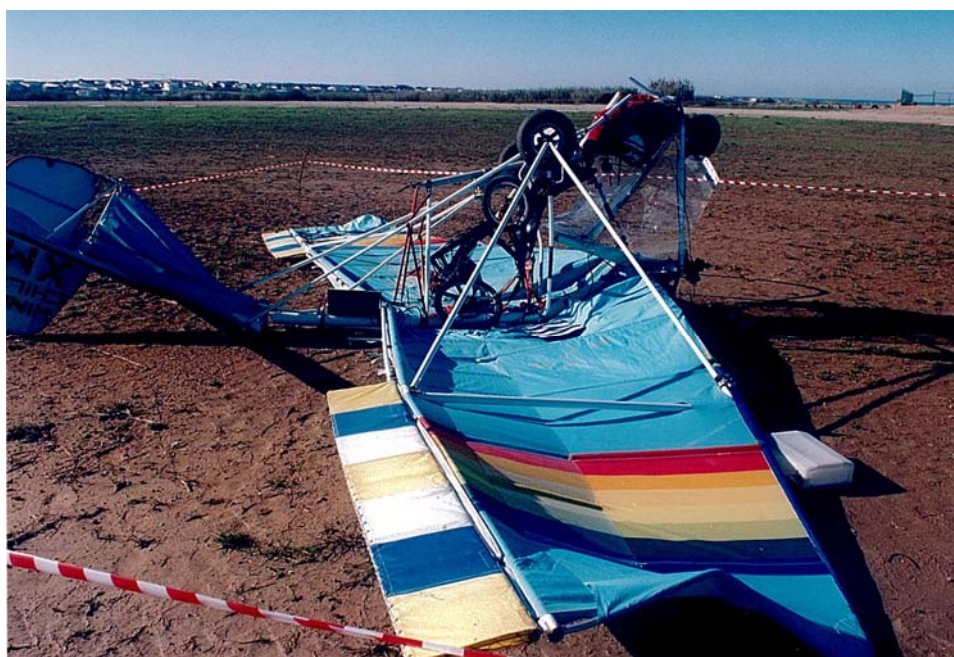
A aeronave ficou destruída.

Fig. 2 – O Wheedopper, matrícula 30 - AG.

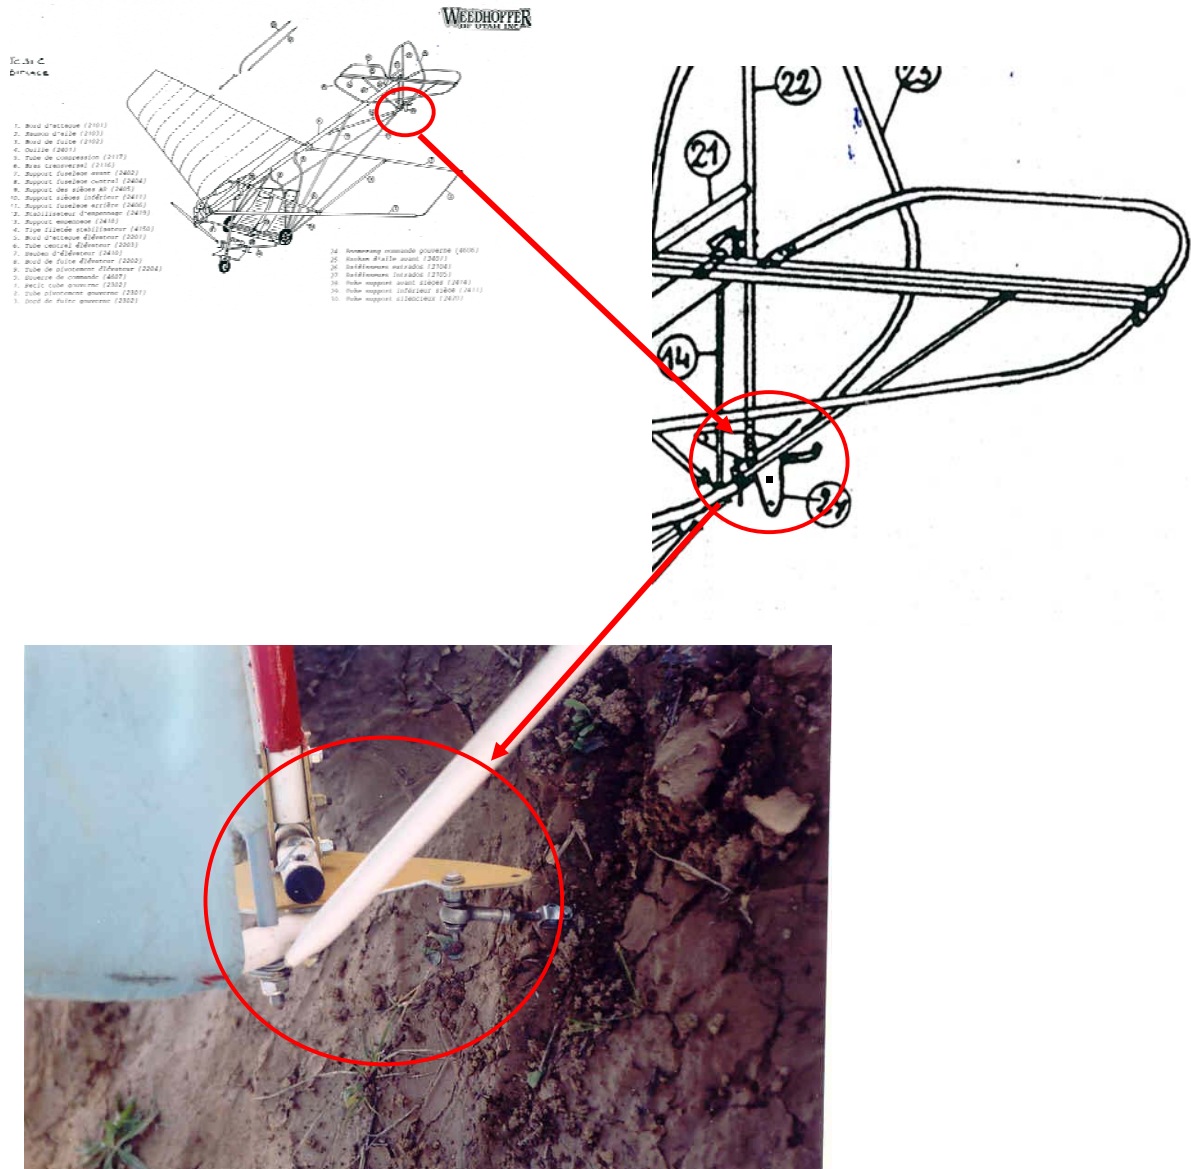
O Manual de Utilização da aeronave referia um método que tornava mais efectiva a acção do comando de direcção, que consistia na aplicação dos cabos desse comando nos furos dos extremos da asa do *boomerang*³.

Fig. 3, 4 e 5 – O *Boomerang* com os furos para afinação do comando de direcção, sendo visíveis os tirantes dos cabos colocados na posição de maior efectividade de manobra (furos interiores).

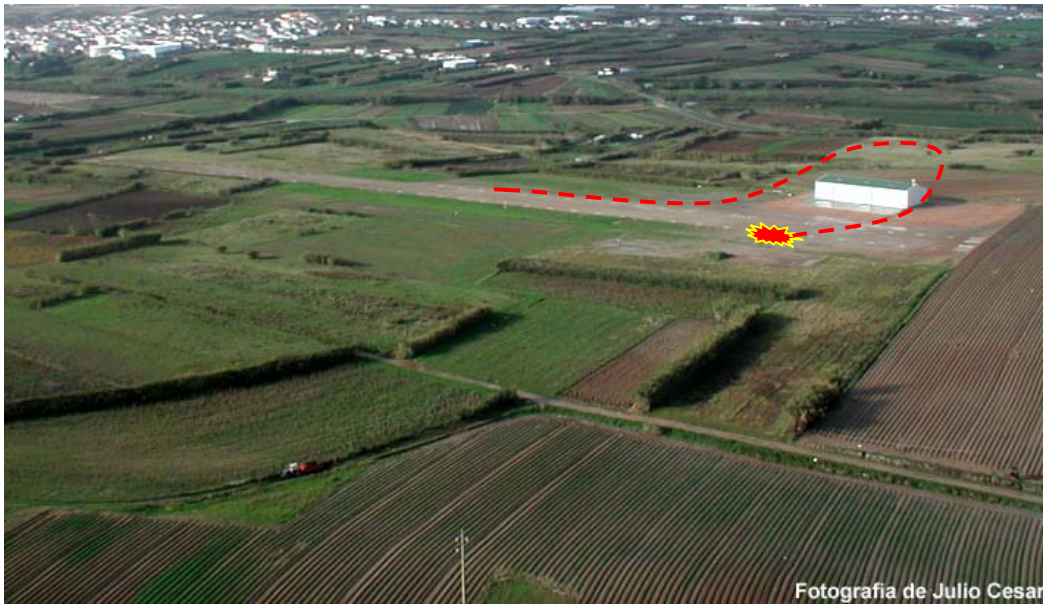
O Weedhopper 30-AG descolou no sentido Sul/Norte. A aeronave colidiu com o solo num rumo 180º oposto ao da descolagem e imobilizou-se capotada.

Fig. 7 – Trajectória do 30-AG e local de embate com o solo.

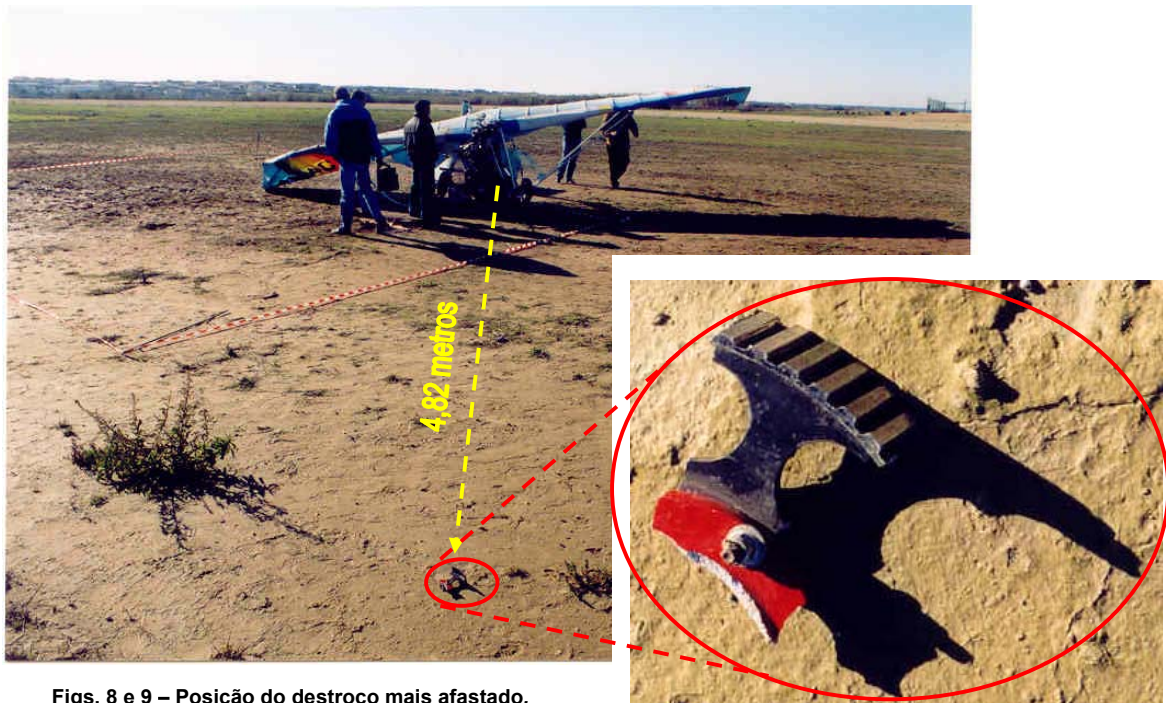
Os destroços encontravam-se todos agrupados na mesma área, estando o mais afastado, uma peça do motor, a uma distância de 4,82 metros⁴.

Figs. 8 e 9 – Posição do destroço mais afastado.

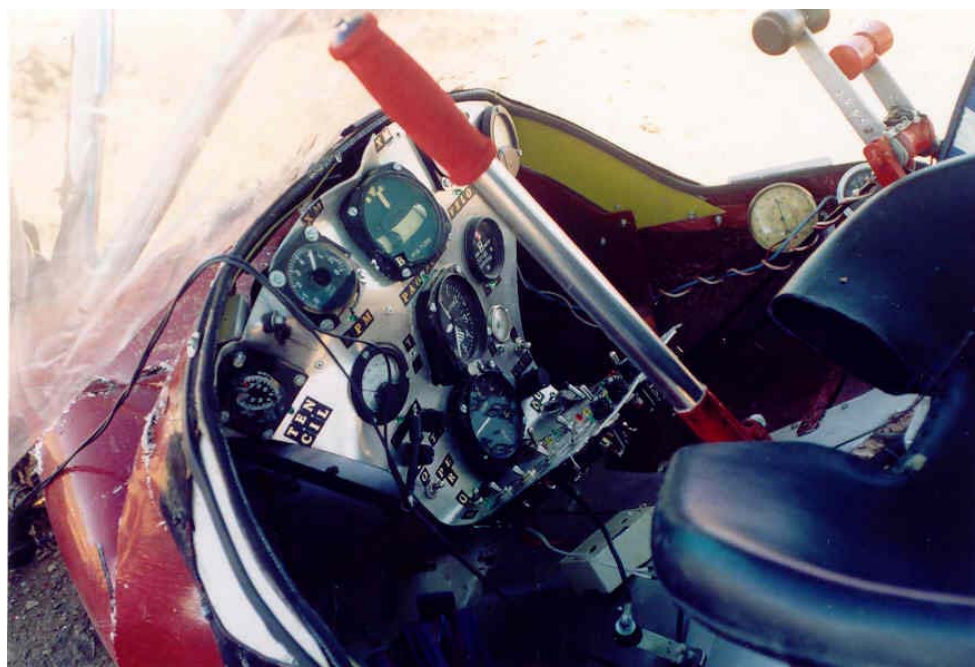
Fig. 11 – O painel e o manche do Weedhopper 30-AG após as modificações introduzidas pelo piloto.

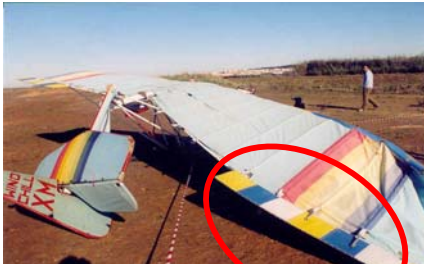
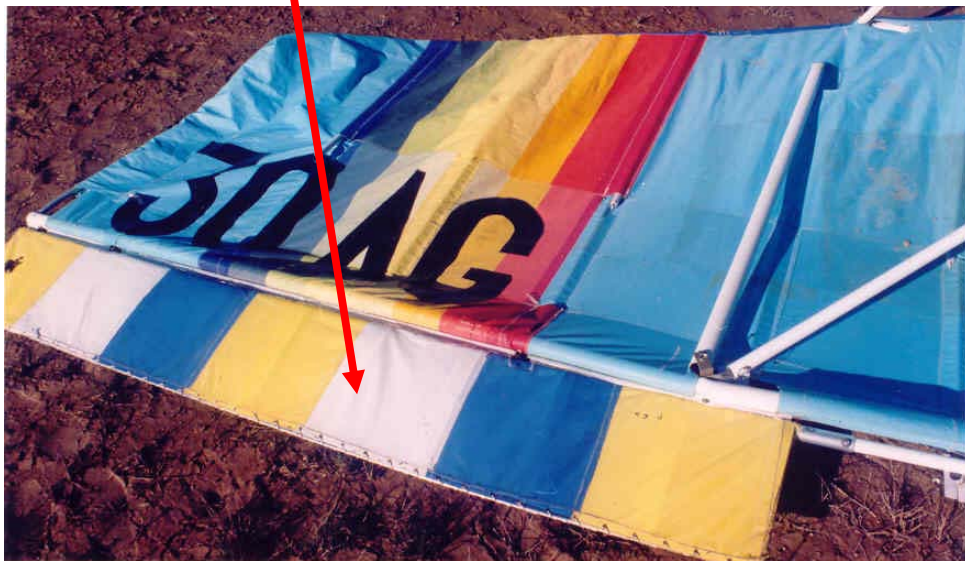
- e. Às asas foram anexadas superfícies móveis de dimensões consideráveis, com a função de *aillerons*, comandados pelo manche no seu movimento lateral e que perderam, assim, a sua função original de comando do leme de direcção;

Figs. 12 e 13 – Os *aillerons* aplicados à asa.

1. A asa delta da aeronave, já de si muito efectiva na sua capacidade de manobra, com a aposição de *aillérons* terá ficado sobre-eficiente.
2. O piloto poderá ter-se deixado surpreender pelo súbito pranchamento da asa, aliado a uma possível entrada em perda da aeronave, não lhe tendo sido possível a correcção e recuperação da atitude induzida antes de embater no solo;
3. O facto de os *aillérons* criados terem sido acrescentados à asa, e não incluídos no seu perfil, aumentou a área alar e, por conseguinte, a corda da asa;

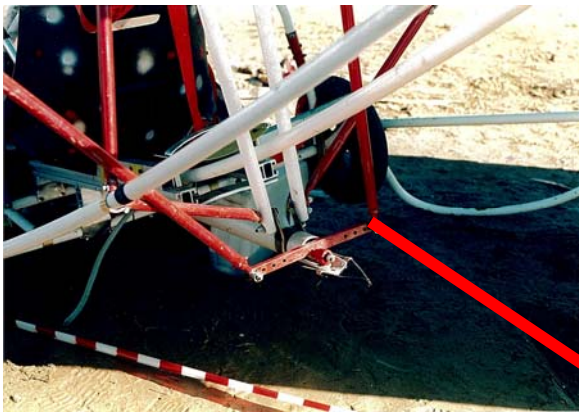
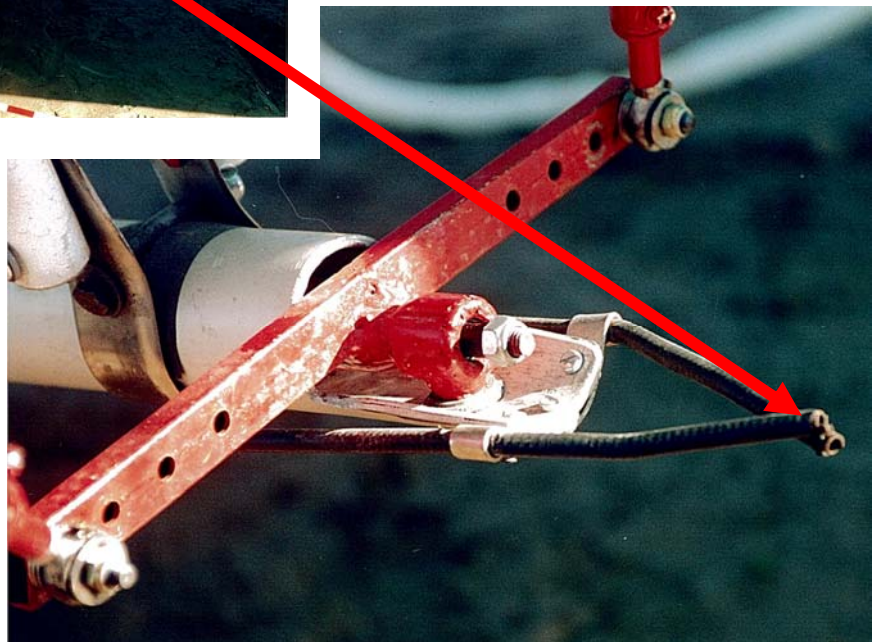
- f. O leme de direcção passou a ser comandado pela acção dos pedais, – que originalmente tinham a função exclusiva de dirigir a aeronave na sua deslocação em terra, movendo a roda de nariz –, pelo que receberam novos cabos;
- g. Os cabos de comando de direcção estavam cruzados, o que atribuía a este comando uma função antinatural, isto é, para a aeronave voltar à esquerda, aplicava-se força no pedal direito (para o leme deflectir para a direita) e para voltar à

direita actuava-se o pedal esquerdo (para o leme deflectir para a direita). Esta constatação foi esclarecida por uma testemunha que afirmou ter sido intenção do piloto tornar o comportamento da aeronave semelhante ao das asas Delta a que estava habituado em que, para efectuar a volta para um lado, o piloto empurrava a barra do triângulo em sentido contrário;

Figs. 14 e 15 – A posição das respectivas bainhas mostra a orientação dos cabos do comando de direcção testemunhando o seu cruzamento.

- terra, comandando a roda de nariz –, pelo que receberam novos cabos;
- o. Porém, como o piloto estava habituado a pilotar asas Delta em que, para voltar a aeronave para um dos lados se inclinava a barra para o lado oposto, o piloto cruzou os comandos dos pedais para reflectir o mesmo comportamento;

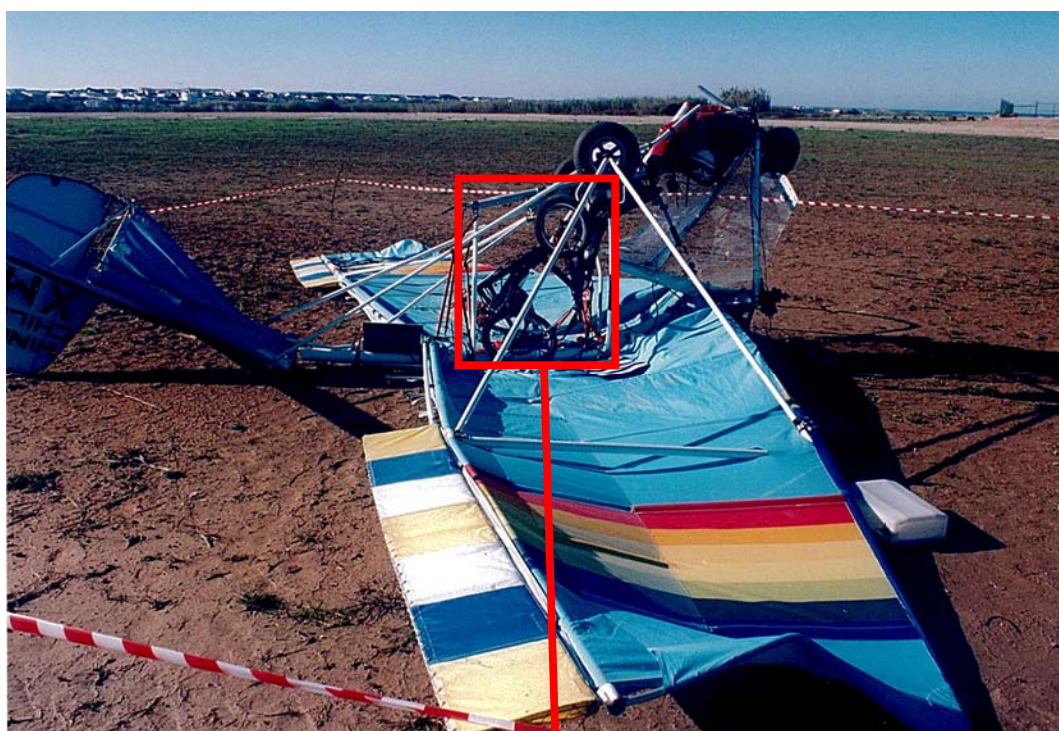
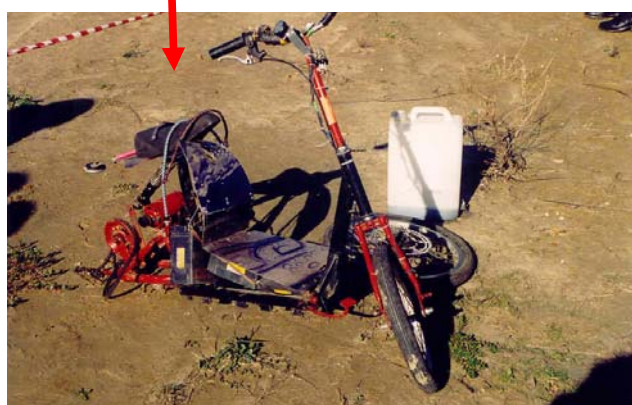
- h. A estrutura da aeronave foi alterada de maneira a acolher uma bicicleta de motor eléctrico, também de concepção do piloto, para ser transportada nos seus voos com o fim de ter transporte após as aterragens nos diferentes aeródromos;

Figs. 16 e 17 – O local onde era transportada a bicicleta de motor eléctrico.

- i. A bicicleta de motor eléctrico pesava cerca de 30 kg. (O Manual de Utilização e Manutenção da aeronave refere que *“Tendo em conta a concepção da máquina, não é possível colocar qualquer carga fora dos limites de centragem. Não existe, portanto, seja qual for o caso a ponderar, senão uma só centragem possível”*⁶).

- p. Alterou a estrutura da aeronave para aí ser instalado um velocípede eléctrico da concepção do piloto, com 30 kg de peso aproximado, deslocando-lhe o centro de gravidade;

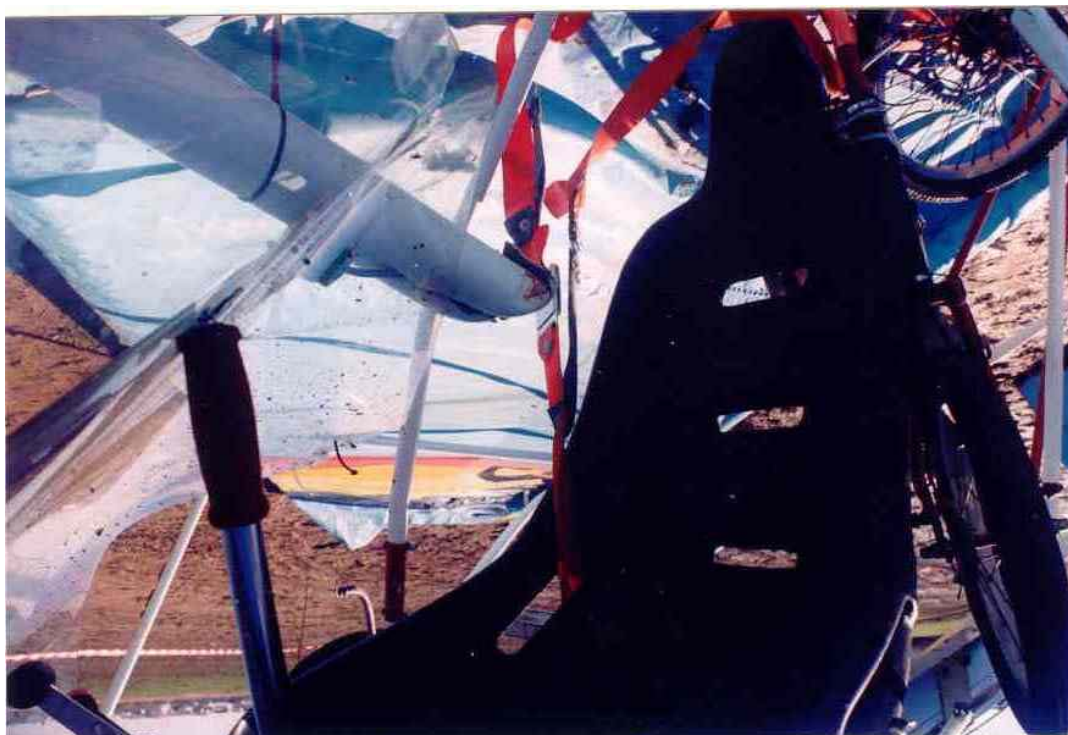
- j. Foi instalado um sistema, de concepção do piloto, para que o motor da aeronave gerasse a energia necessária para o carregamento das baterias da bicicleta eléctrica;
 - k. A estrutura do berço do motor foi alterada, com a adição de vários perfis de metal, que obrigaram o motor a avançar 24 cm em relação à posição original de fábrica.
2. Verificou-se ainda que:
- l. O tubo principal (quilha), com 90 m/m de diâmetro e que suportava a estrutura da aeronave, se apresentava partido atrás do motor, tendo furado o pára-brisas e penetrado na cabine de pilotagem (Fig. 15)⁷.

Fig. 18 – O tubo principal de suporte da estrutura fraccionou atrás do motor e penetrou na cabine...

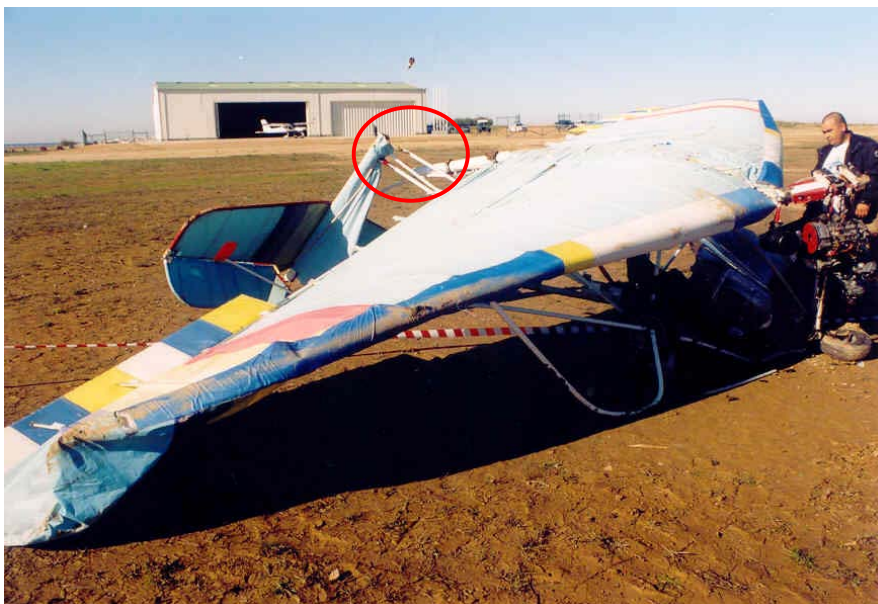
- m. O mesmo tubo também se quebrou a seguir às asas (Fig. 16)⁸.

Fig. 19 – ...e quebrou também a seguir às asas, em consequência do embate com o solo.

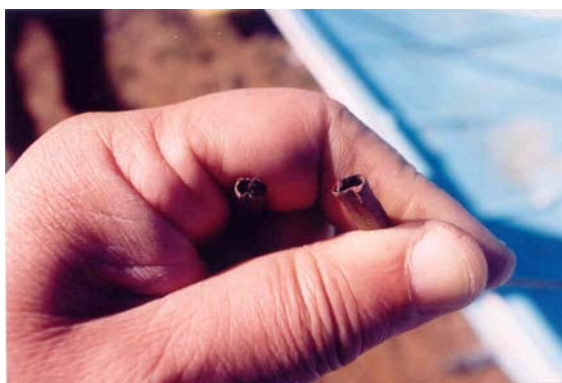
- n. Os cabos de comando do leme de direcção, emendados e unidos entre si por meio de cerra-cabos (*nicopress*), encontravam-se quebrados junto a estas uniões;

Fig. 20 – Os cabos do comando de direcção estavam separados. Haviam sido anteriormente emendados e justapostos por meio de uniões *nicopress*.

- s. Os cabos do comando de direcção tinham sido emendados através de uniões (*nicopress*), solução arriscada pela sua debilidade face a uma preferível substituição integral dos cabos de comando;

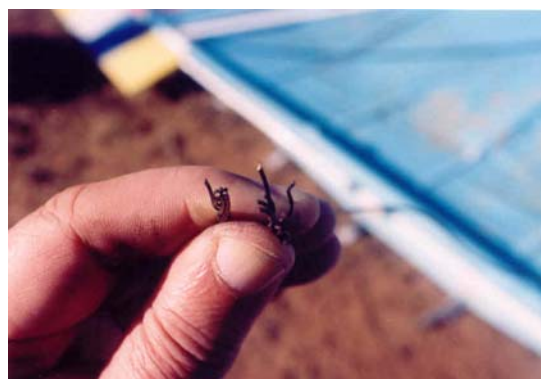
Fig. 21 – As extremidades dos cabos de comando de direcção apresentavam-se desfiadas por quebra provocada por tracção dos cabos.

- t. Estes cabos apresentavam-se partidos junto das uniões *nicopress*, não se presumindo ter-se verificado a sua quebra em voo e causa do enrolamento da volta e mergulho da aeronave em direcção ao solo, pela análise efectuada mais à frente em *2.11 Acidente*;

5. Este desequilíbrio aerodinâmico não foi objecto de correcção;
6. A rotura dos cabos do leme de direcção, junto às uniões de emenda, poderá ter sido uma sequela do embate no solo pelo movimento vertical do conjunto da cauda, mas não se pôs de parte a hipótese de essa rotura se ter verificado em voo.

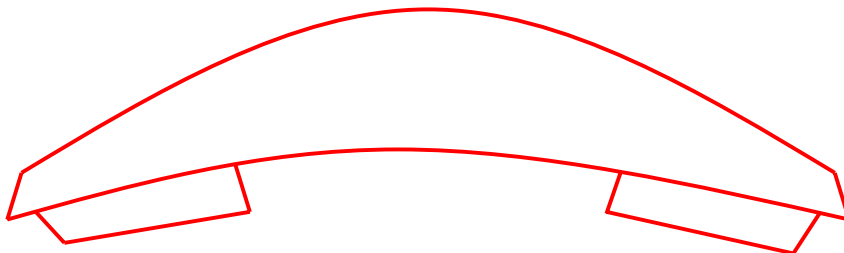
Fig. 22 – *Aillérons* acrescentados à asa, alterando a área alar.

4. O aumento da corda levou à deslocação do centro aerodinâmico da aeronave mais para trás, provocando na aeronave uma tendência para baixar o nariz;
