RELATÓRIO FINAL DE ACIDENTE

CESSNA 182H SKYLINE

D – EFVU

Aeródromo de Santarém

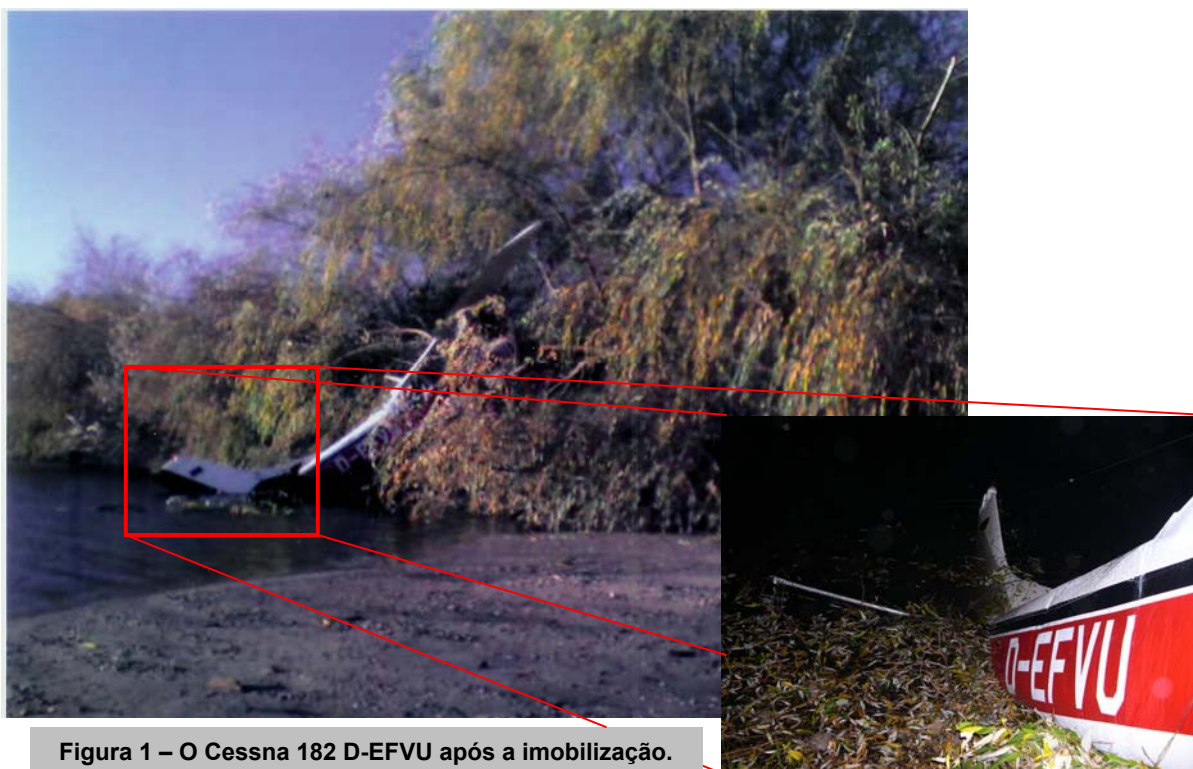
A aeronave foi perdendo altitude e embateu a meio da margem direita do rio, com uma altura aproximada de 5 metros, imobilizando-se contra uns salgueiros e com a cauda mergulhada na água (Figura 1).

Figura 1 – O Cessna 182 D-EFVU após a imobilização.

A cauda do avião ficou dentro de água, conforme patente nas fotografias da figura 1 e um dos ramos foi quebrado pela asa direita, já testemunhado pela figura 2.

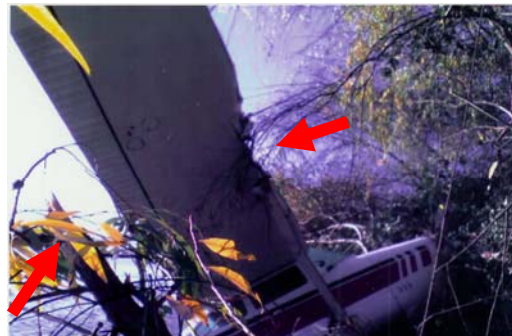
- Bordo de ataque da asa direita no impacto com um ramo de salgueiro (figura 2);

Figura 2 – Asa direita danificada.

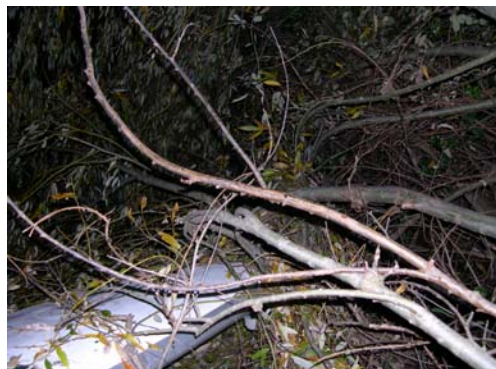
- Asa esquerda por colisão com o solo (figura 3);

Figura 3 – Asa esquerda.

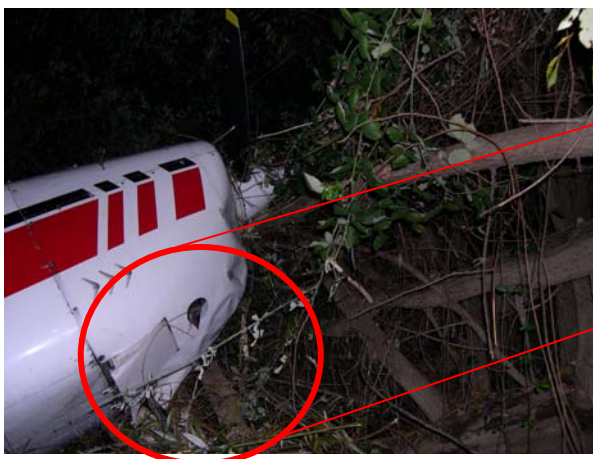
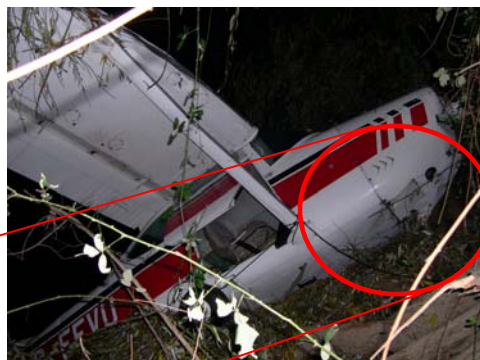
- Capotagem do motor e trem de proa (figuras 4 e 5).

Figuras 4 e 5 – Danos no *capot* do motor e trem de proa.

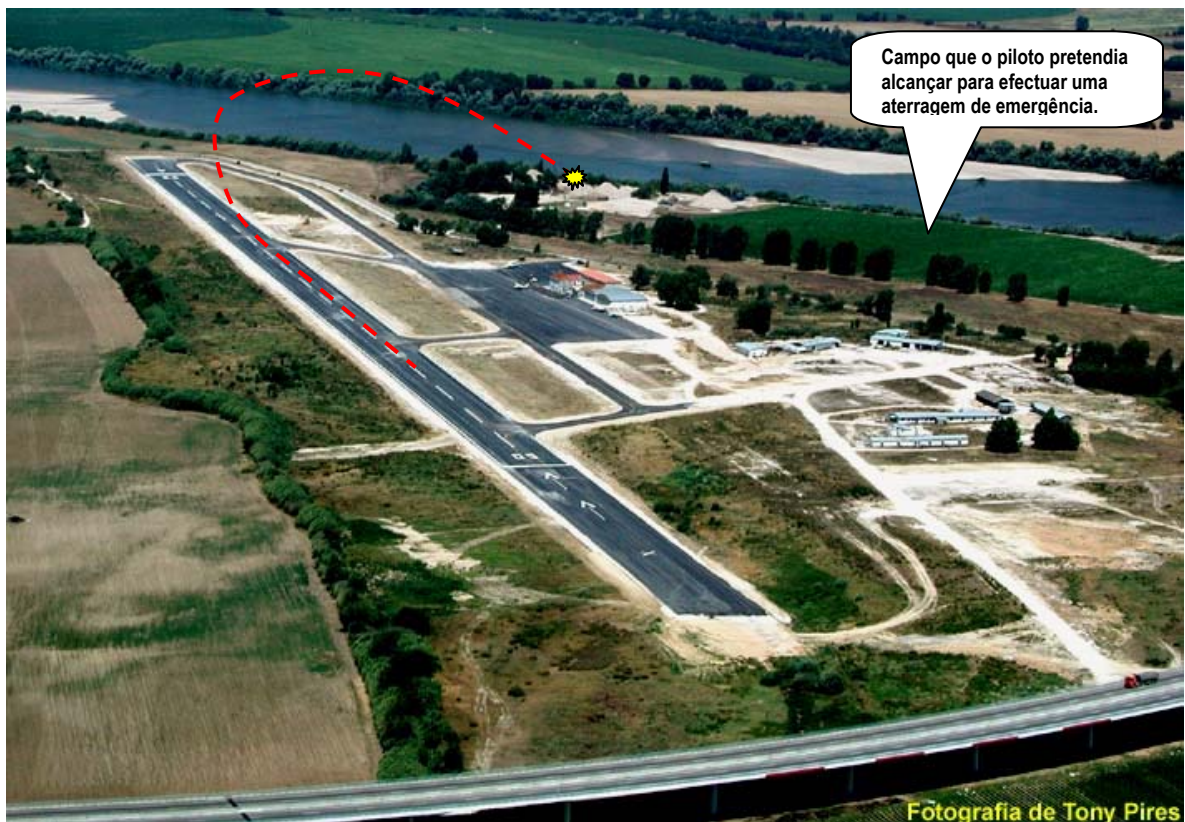
Fig. 6 – O aeródromo de Santarém com a trajectória do D-EFVU assinalada.

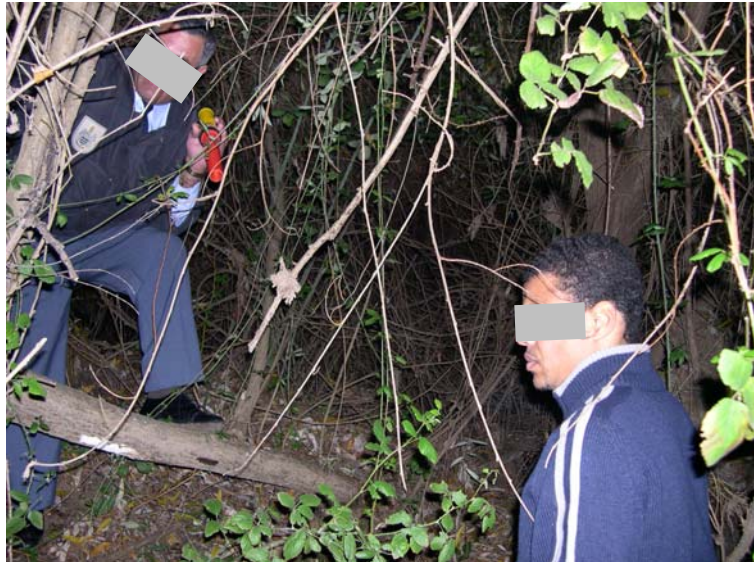
A zona de impacto era densamente arborizada por salgueiros, com grande emaranhado de ramos que amorteceram o impacto e sustentaram a aeronave, impedindo-a de escorregar e mergulhar no rio, mas que também dificultaram o acesso ao avião (figura 7).

Figura 7 – Acesso ao local do acidente

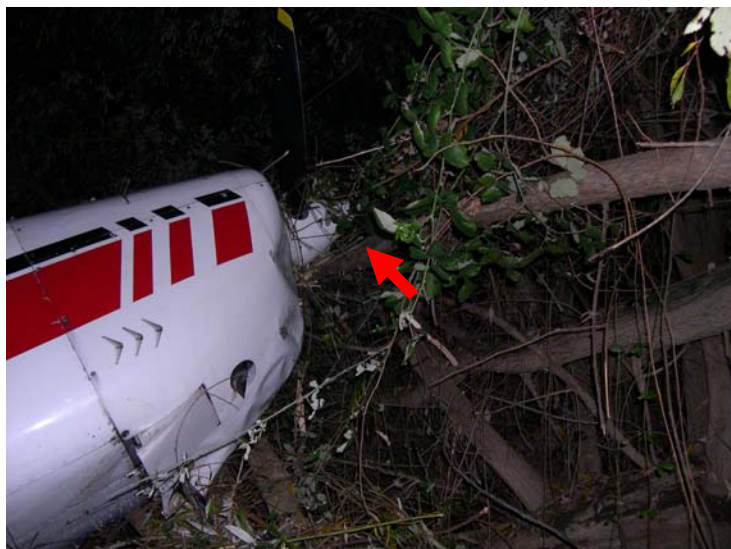
O hélice ficou preso a um tronco de árvore de maior espessura, o que contribuiu para sustentar o deslizamento da aeronave para o rio (figura 8).

Figura 8 – Hélice preso num ramo

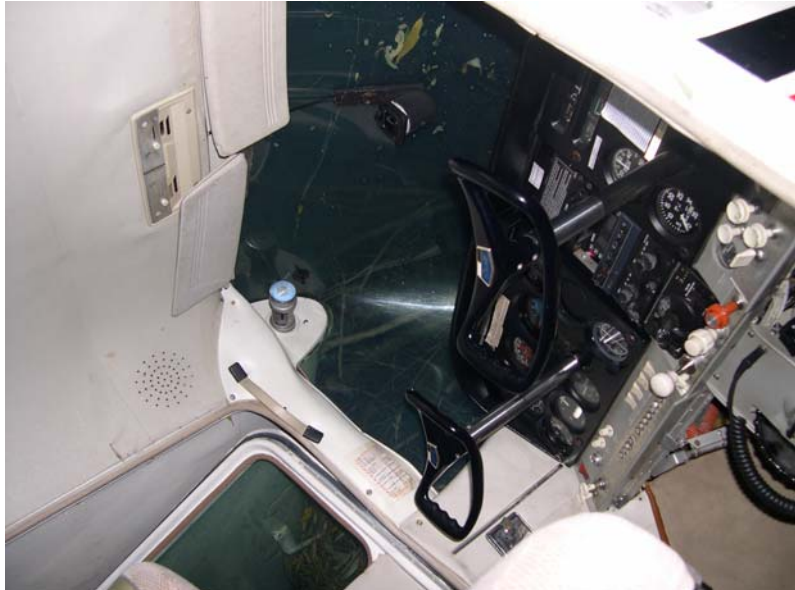
A cabine de pilotagem não sofreu deformações (figura 9).

Figura 9 – Interior do cockpit
