RELATÓRIO FINAL DO INCIDENTE

SAAB 2000

CS – TLK

RELATÓRIO FINAL Nº 36/INCID/2005

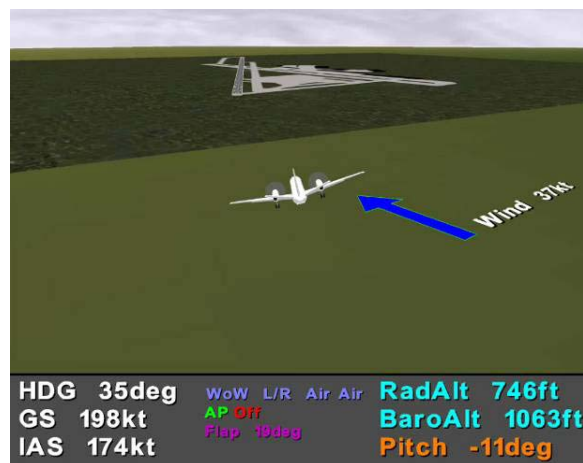
Tentando reduzir a altitude, o piloto baixou o nariz do avião, registando-se um *pitch down* de 11°, mas esta manobra fez aumentar a velocidade e a aeronave, aos 1063 pés, atingiu os 174 kts de IAS (figura 7).

Figura 7 – *Pitchdown* de 11°

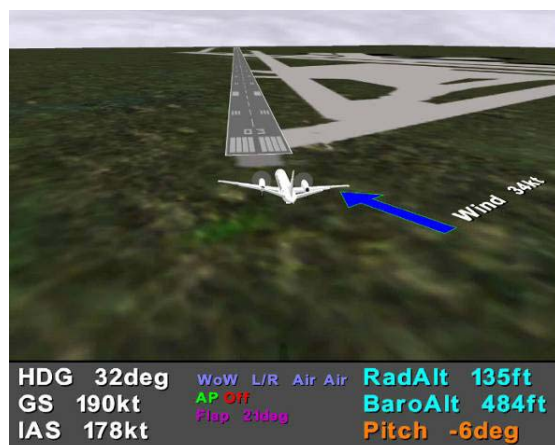
Aos 484 pés, (figura 13), a aeronave tinha uma IAS de 178 kts, uma componente de cauda de 34 kts e os *flaps* iniciaram a descida para os 35°.

Figura 13 – Início da selecção de 35° de *flaps*

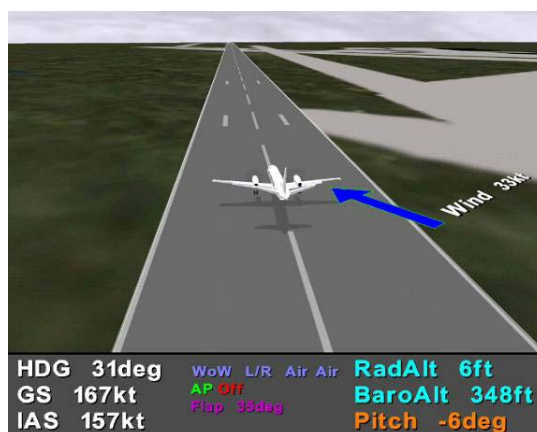
Os *flaps* atingiram a posição dos 35° aos 348 pés.

A IAS era de 157 kts e a aeronave tinha um *pitch down* de 6° (figura 15)

Figura 15 – Selecção final de *flaps* para aterragem (35°) .

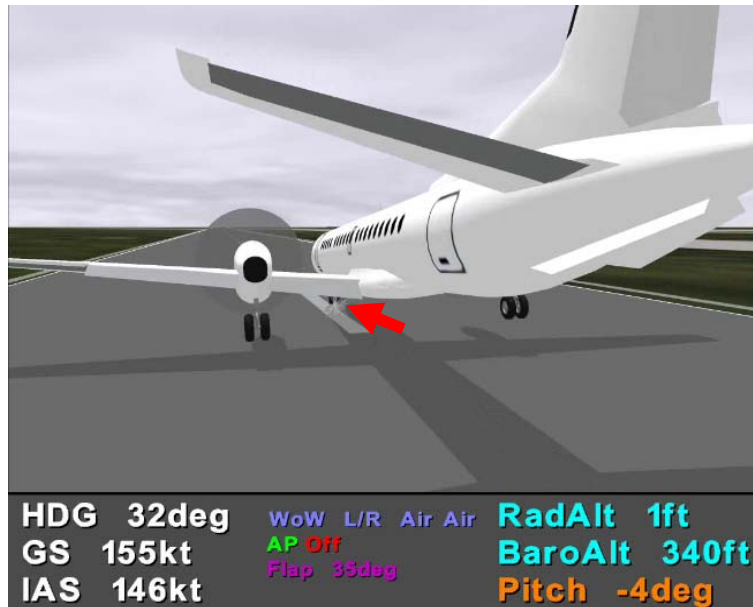
O primeiro toque na pista foi feito com a roda do nariz, momentaneamente (1 a 2 segundos), com uma IAS de 146 kts (velocidade-terreno de 155 kts) e com *pitch down* de 4° (figura 16).

Figura 16 – 1º toque do trem de proa na pista

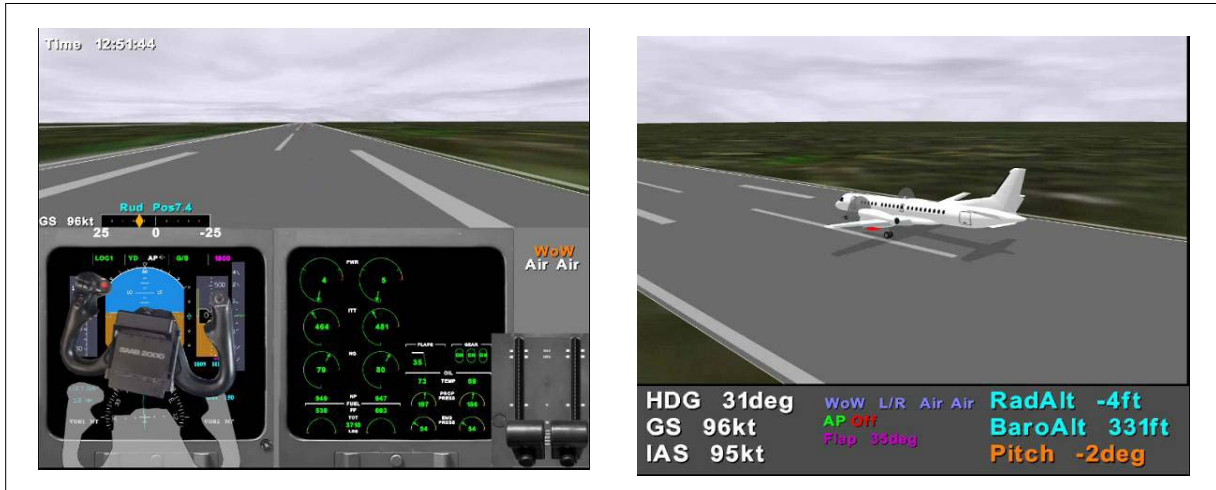
A aeronave continuou a corrida de aterragem e, sob o efeito do vento, sofreu um primeiro desvio, para a direita do eixo da pista (figura 19)...

Figura 19 – Sob influência do vento, a aeronave sofreu um desvio para a direita da linha central da pista.

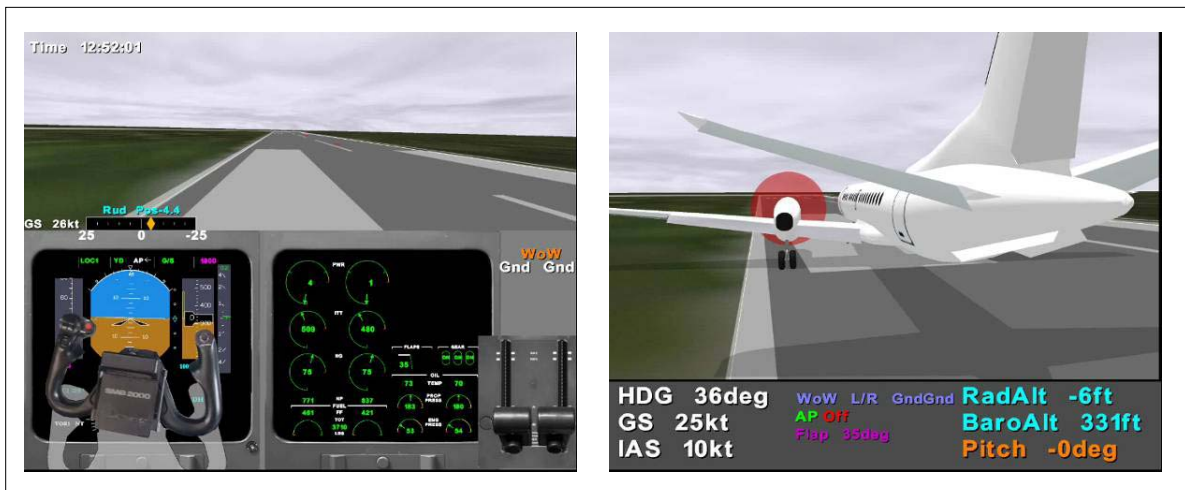
...e depois, já com o *reverse* accionado, para a esquerda da sua linha central (figura 20).

Figura 20 – Já com *reverse* accionado, a aeronave desviou-se depois até à linha limite esquerda da faixa de aterragem.

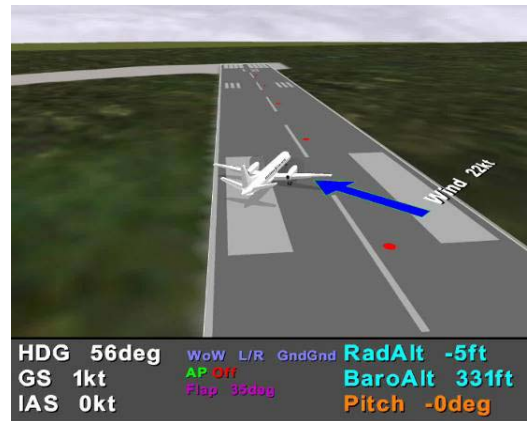
A aeronave imobilizou-se sensivelmente a 45° com o eixo da pista 03 à distância de 300 metros do *threshold* da pista 21 (Figura 21).

Figura 21 – Zona de imobilização da aeronave após a aterragem.

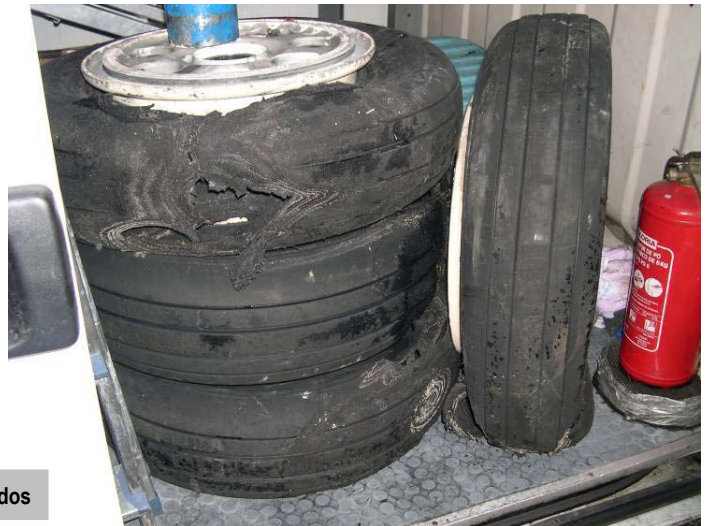
O piloto rolou a aeronave até ao final da pista, libertando-a pelo caminho S4 e imobilizou o avião no *taxiway* para avaliação do estado das rodas, tendo verificado o rebentamento dos quatro pneus do trem principal (figura 22).

Figura 22 – Os quatro pneus do trem principal rebentados

Os danos limitaram-se a três jantes danificadas e quatro pneus do trem principal rebentados.

- a. O piloto teria as rodas travadas no momento da aterragem, tendo impedido o *spinning up* (rotação) do pneu num espaço superior ao do seu perímetro, condição para o *antiskid* actuar, e deu-se o rebentamento dos pneus do trem principal por arrastamento destes com a superfície da pista, facetando-os;
 - b. Na aterragem verificou-se *aquaplaning* – em que o pneu desliza, não rola –, o piloto travou com as rodas estáticas e quando, finalmente, encontraram atrito, o *antiskid* estava inibido pelo facto explicitado em a., levando ao seu rebentamento;
- ou
- c. Os desvios significativos, sofridos em consequência do vento forte que se verificava, primeiro para a direita e, depois para a esquerda do eixo da pista, sujeitaram os pneus a fortes forças dinâmicas que levaram ao seu rebentamento.

Esta última hipótese é a menos provável face ao testemunho patente de facetamento localizado numa única zona dos pneus, facto mais consentâneo com a erosão do pneumático provocado pelo arrastamento de uma roda estática em contacto com a superfície da pista no momento de se dar atrito.

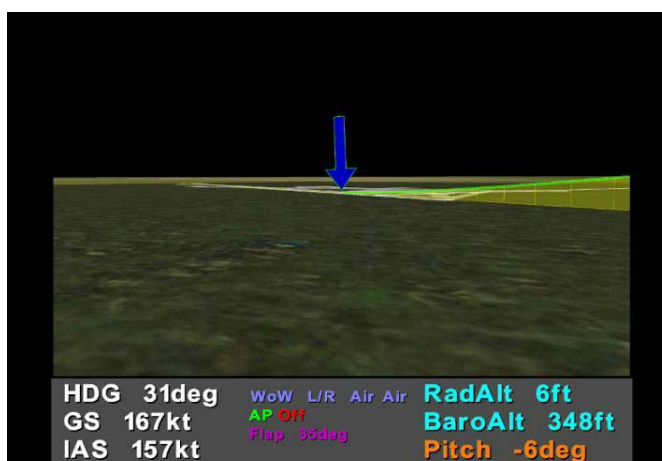
Por acção do *flap limit switch*, que protege a integridade estrutural dos *flaps* na posição dos 35° se a velocidade estiver acima dos 165 kts⁴, estes hipersustentadores só atingiram a sua posição máxima aos 348 pés (figura 25).

Figura 25 – Flaps 35 / 165 kts / 348 pés.
