RELATÓRIO DO ACIDENTE  
COM UMA AERONAVE PARTICULAR,  
MARCA **HELIO**, MODELO **H 250**, REGISTO  
**CS-ALE**  
OCORRIDO EM FOZ DO ALMOFALA,  
CONCELHO DE ALMEIRIM  
EM 29 DE SETEMBRO DE 2005

**RELATÓRIO FINAL N.º 31/ACCID/2005**

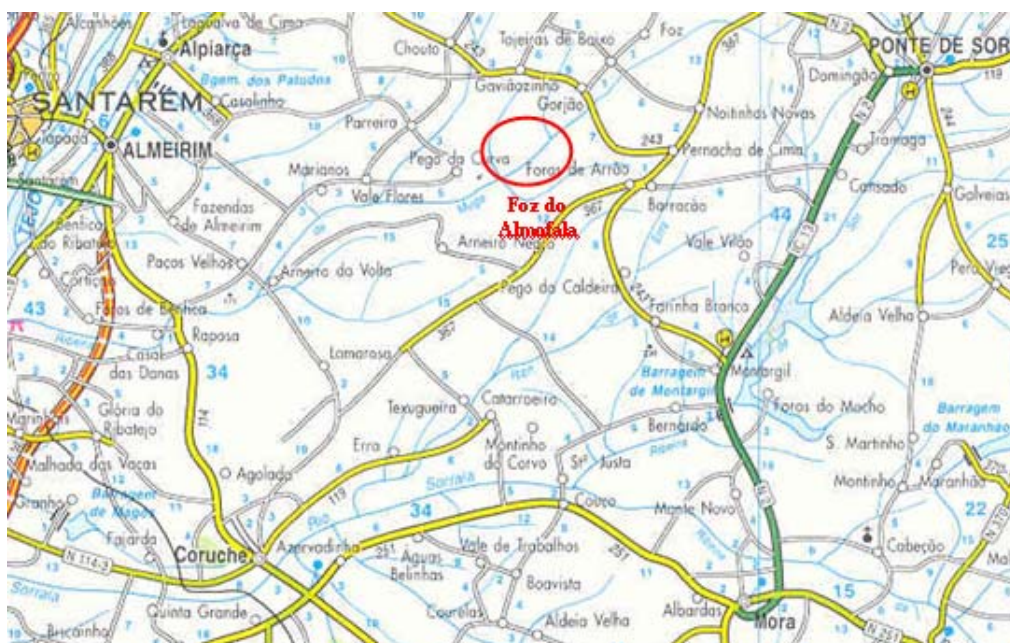
**Figura Nº 1**

No dia 29 de Setembro de 2005, o piloto dirigiu-se para a herdade da Caneira (*figura nº 1*), situada junto da Foz do Almofala (ribeira afluyente da ribeira de Muge), a fim de efectuar um voo de demonstração da aeronave Helio Courier H250, matrícula CS-ALE, pertencente ao proprietário da dita herdade e habitualmente estacionada neste local, operando a partir de um terreno limpo que serve de pista de descolagem e aterragem, embora não registado como tal.

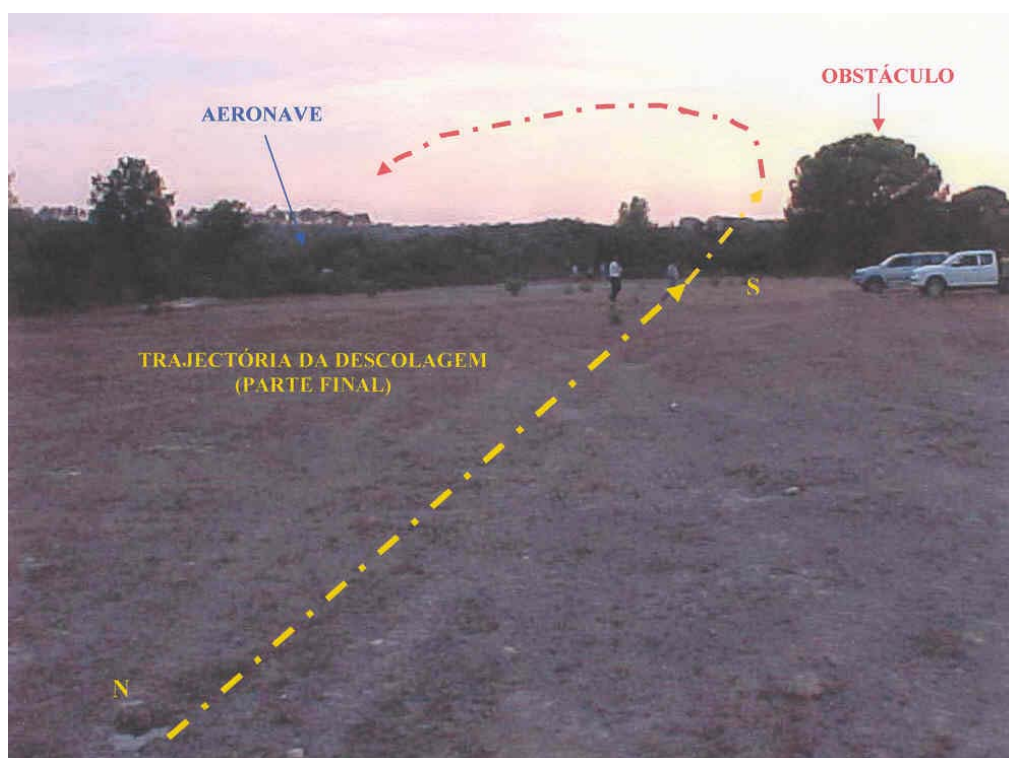
**Figura Nº 2**

Deixou acelerar para 20 MPH para levantar a cauda e tirou o avião do chão às 40 MPH. Tendo pela frente um pinheiro de grande porte e não tendo ainda acelerado para as 50/60 MPH de velocidade de subida recomendada, acreditando que não tinha condições de passar por cima da referida árvore, o piloto voltou pela esquerda, na esperança de fugir ao obstáculo, ganhar velocidade e continuar a subida (*figura nº 2*).

Esta manobra fez com que a aeronave diminuísse a sua capacidade ascensional, não conseguisse manter a altitude nem ganhar velocidade e acabasse por aterrar em cima das copas de algumas árvores de menor porte que ladeiam a ribeira que corre ao longo do lado esquerdo da pista improvisada.

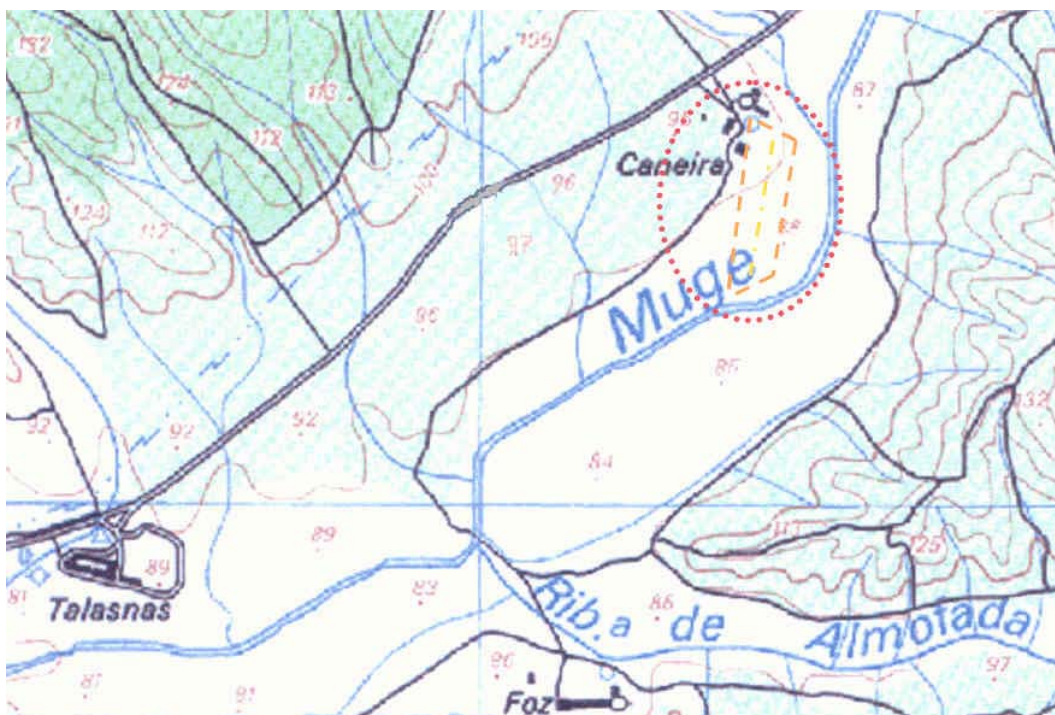
**Figura Nº 3**

O local da descolagem é uma propriedade rústica, liberta de obstáculos, integrada na “Herdade da Caneira”, sem qualquer preparação ou compactação específicas para ser utilizada como pista de descolagem e aterragem de aviões, situada a coordenadas 39° 19' N / 008° 19' W. Na sua superfície crescem diversas gramíneas e há pequenas pedras dispersas. Os seus limites são demarcados por um braço da ribeira de Muge (marginada por uma sebe alta e densa), a nascente, e por árvores de grande porte (sobreiros e pinheiros), nas outras direcções (*figura nº 3 e fotografias 01 e 02, no anexo I*).

Não há elevações de terreno significativas e a altitude média do terreno utilizado para as manobras de descolagem e aterragem é de cerca de 90 metros (300'). O comprimento máximo é medido na direcção norte/sul e corresponde a cerca de 500m livres de obstáculos, com árvores de grande porte (15 / 20m) situadas nos extremos do terreno.

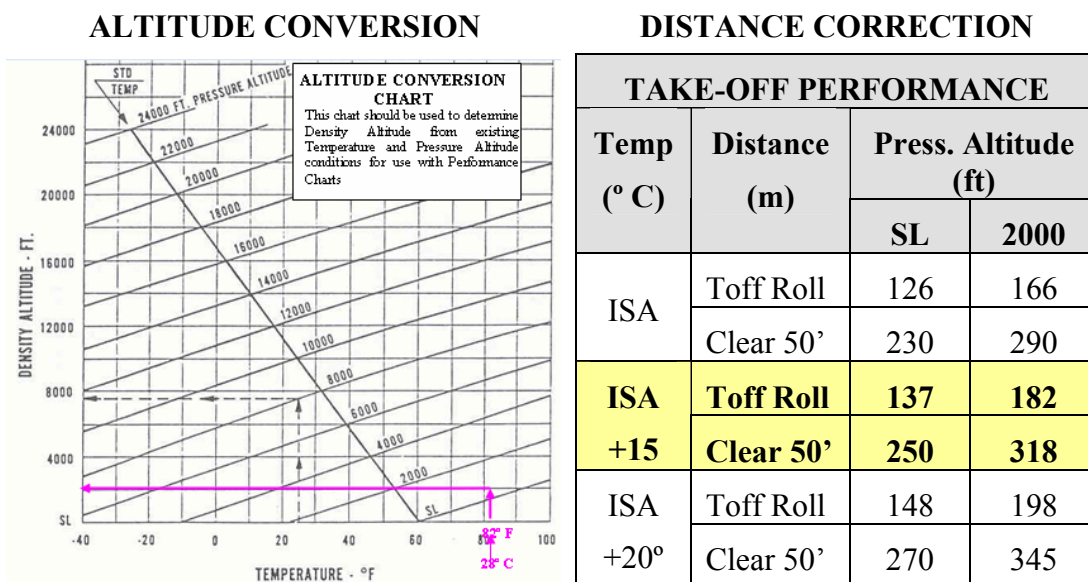
Figura Nº 4

Observando a figura nº 4, abaixo, verificamos que para uma altitude de 300', o aumento da temperatura vai penalizar o rendimento do motor como se ele estivesse a funcionar a 2000' de altitude (altitude densidade), logo com uma potência inferior à potência nominal ao nível do mar (*gráfico à esquerda*).

Em consequência dessa deterioração no rendimento do grupo moto-propulsor e do efeito da densidade do ar na sustentação da aeronave, a distância de decolagem vai aumentando com a subida de temperatura. Da consulta de publicações relacionadas com o mesmo grupo moto-propulsor e aeronaves semelhantes, foi possível construir a tabela apresentada na figura nº 4 direita.

Por interpolação de valores podemos considerar uma degradação no comportamento da decolagem da aeronave, devido às temperaturas, de cerca de 11.5%, o que significa, para a altitude de 300' e temperatura do ar de 28°C, uma distância mínima de decolagem, **requerida**, de 270 m.
