RELATÓRIO FINAL DE INCIDENTE

Airbus 310 / Boeing 767

**CS-TKI /
AAL 69**

RELATÓRIO FINAL Nº 34/INCID/2005

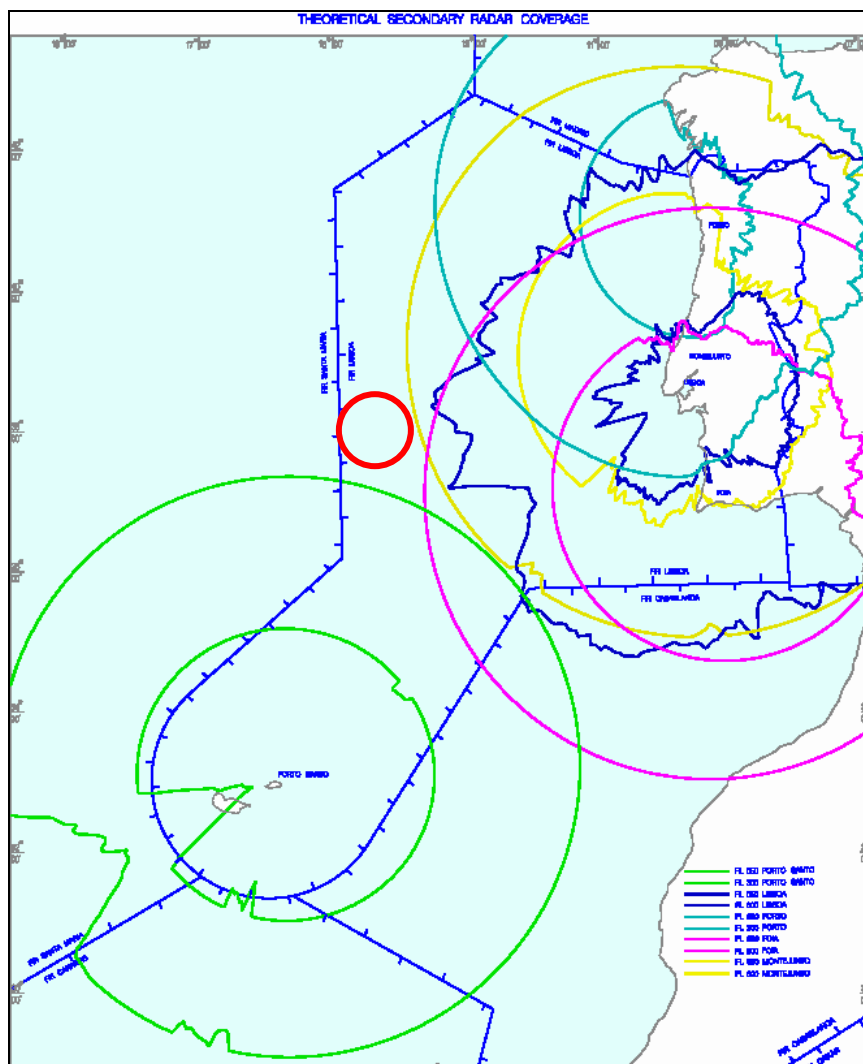
No entanto, não existe nenhuma área definida para a obrigatoriedade de reverter para controlo convencional, não existe essa referência nos écrans radar do Sector Oeste nem existe tal informação no AIP Portugal.

Gráfico da cobertura radar publicado em AIP (ENR 1.6 – 13) ⁵

- b. Que defina nos écrans radar do Centro de Controlo de Tráfego Aéreo de Lisboa, atribuídos ao Sector Oeste, a área a partir da qual é obrigatório reverter para Controlo Convencional, procedendo à sua publicação em AIP Portugal.

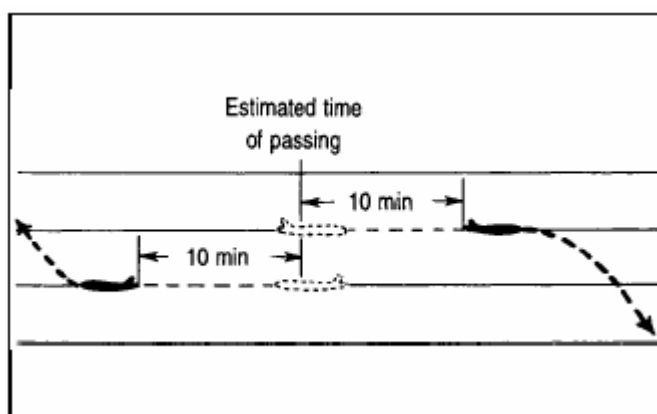
De acordo com as declarações dos tripulantes das aeronaves, a distância lateral do cruzamento foi entre ½ a 3,5 MN e à mesma altitude, o que provocou um TCAS RA. Tal situação é classificada como um **AIRPROX A – Risk of collision**.
