RELATÓRIO FINAL DE ACIDENTE

THRUSH AIRCRAFT, INC.

N40789

05 de Setembro de 2005

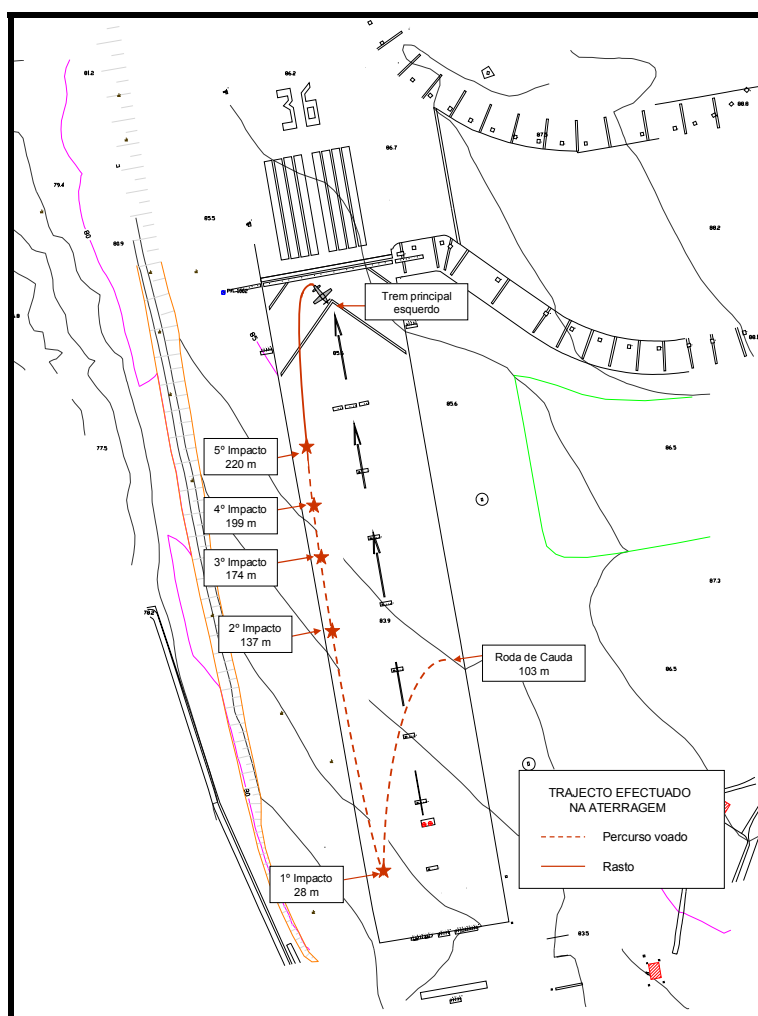
Figura Nº 1

No primeiro embate com o solo, a aeronave perdeu a roda de cauda, saltou e foi embater cerca de cem metros adiante. Saltou mais três vezes, até fracturar a perna esquerda do trem principal e começar a deslizar sobre o asfalto, indo-se imobilizar a cerca de quinze metros do início da pista, apontada no sentido 145º, aproximadamente (figura nº 1).

Ao mesmo tempo, a elasticidade do trem de aterragem e a velocidade de que vinha animada, catapultou a aeronave a mais de 100 metros de distância. São reconhecíveis mais três marcas de impacto com as rodas do trem principal, seguindo-se o quinto embate, com perda da perna esquerda, e as marcas de arrastamento até à imobilização, cerca de 15 metros antes da soleira da pista (*figura nº 1*).

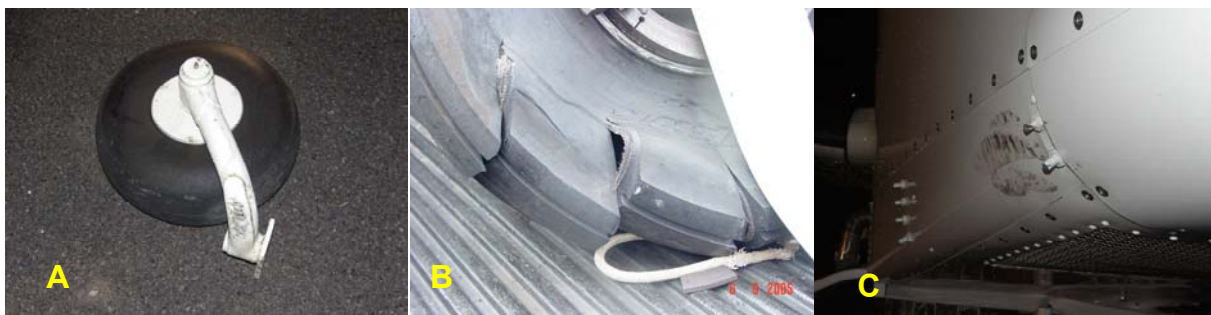
Figura Nº 2

A roda de cauda (*figura 2-A*), que se separou no primeiro impacto, saltou e foi parar a cerca de 103 metros, do outro lado da faixa.

A roda esquerda separou-se no último impacto, atravessou na frente da aeronave, foi colhida pelo hélice (*figura nº 2-B*) e atirada contra o lado direito da fuselagem (*figura nº 2-C*), acabando por ficar próximo da posição final do avião.

Os cortes na roda esquerda foram feitos pelo hélice, quando esta se separou e atravessou na frente do avião (*figura nº 2-B e C*).

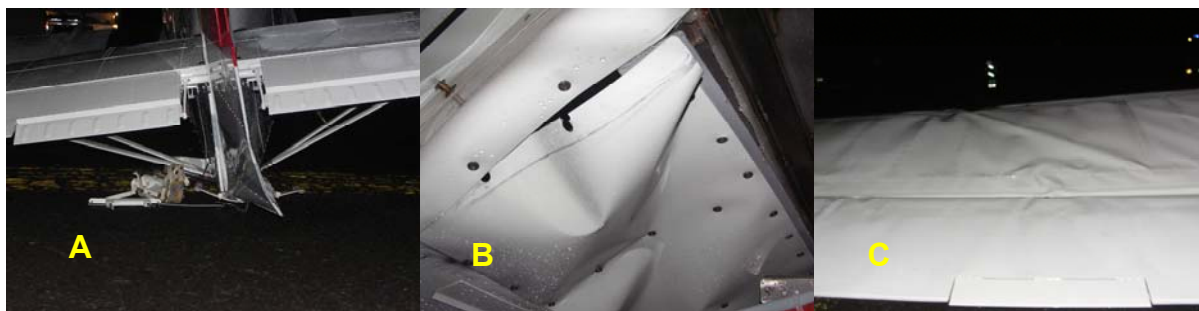
Figura Nº 3

A aeronave sofreu danos severos no trem de aterragem e danos ligeiros na cauda (*figura 3-A*), fuselagem (*figura 3-B*) e asa esquerda (*figura 3-C*).

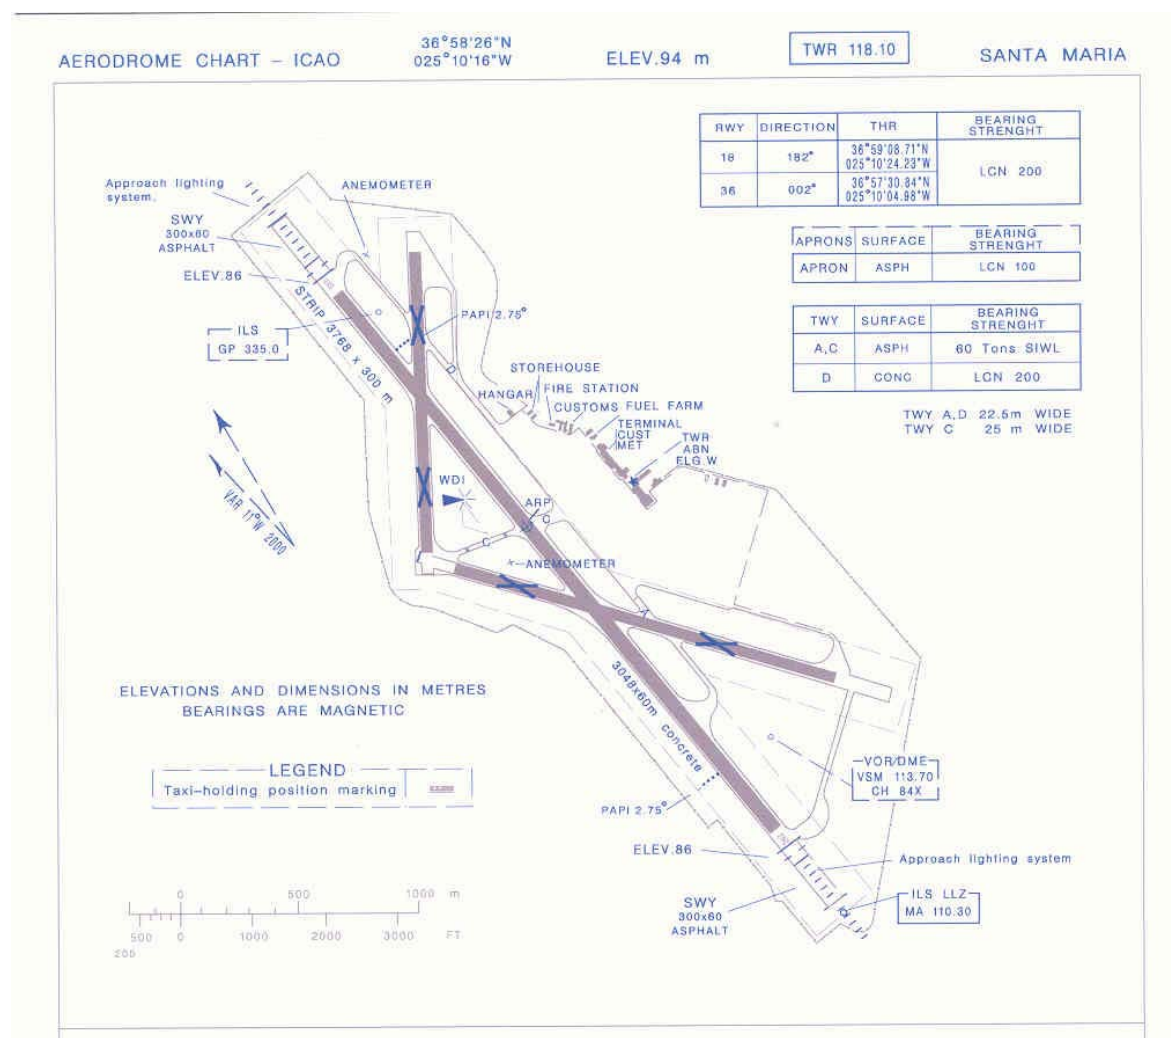
Figura Nº 4

Possui uma pista asfaltada com mais de 3000 metros de comprimento, o que lhe permite receber quase todo o tipo de aeronaves (*figura nº 4*)

Por se encontrar afastado de qualquer área residencial, e dadas as características vulcânicas do terreno, em noites sem luar só as luzes de pista se tornam visíveis, dificultando a percepção de profundidade, por ausência de referências.

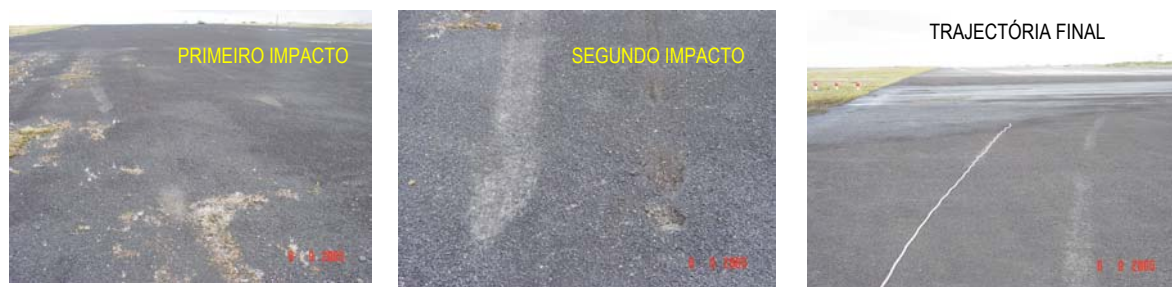
Figura Nº 5

As marcas deixadas no asfalto (*figura nº 5*) e as fracturas sofridas (*figura nº 6*), indiciam uma aproximação com uma velocidade horizontal relativamente elevada, mas numa atitude de perda (avião com flaps recolhidos). O primeiro impacto foi violento e provocou a separação da roda de cauda.

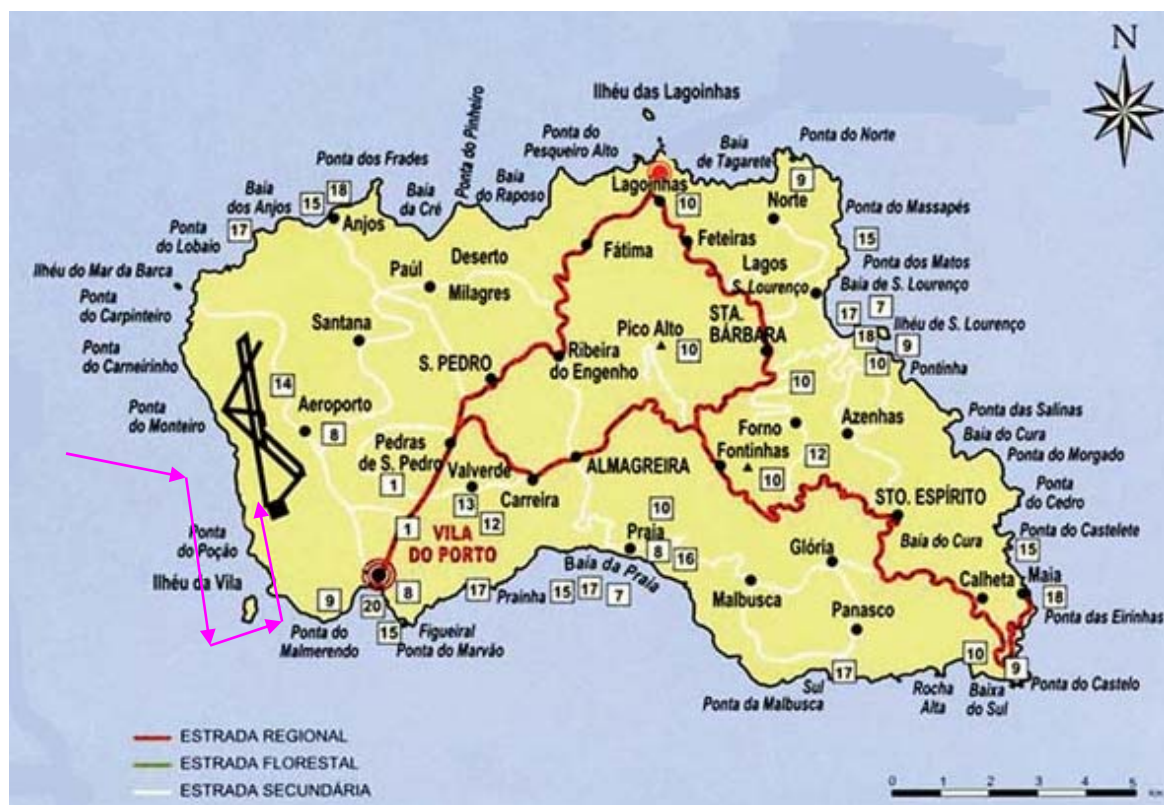
Figura Nº 7

Durante a volta para a final o piloto perdeu as referências visuais com as áreas habitadas à sua direita (*figura nº 7*) e, na continuação da execução do “*checklist*”, é de supor que tenha efectuado alguma selecção inadequada que provocou um ruído anormal e a perda de corrente eléctrica (faróis de aterragem apagados).
