**RELATÓRIO DO ACIDENTE  
COM UMA AERONAVE DA AEROCONDOR,  
MARCA AIR TRACTOR, MODELO AT-802A, REGISTO**

**EC-JKK**

**OCORRIDO EM CHÃO DO COUTO,  
S. PEDRO DO SUL  
EM 24 DE AGOSTO DE 2005**

**RELATÓRIO FINAL N.º 28/ACCID/2005**

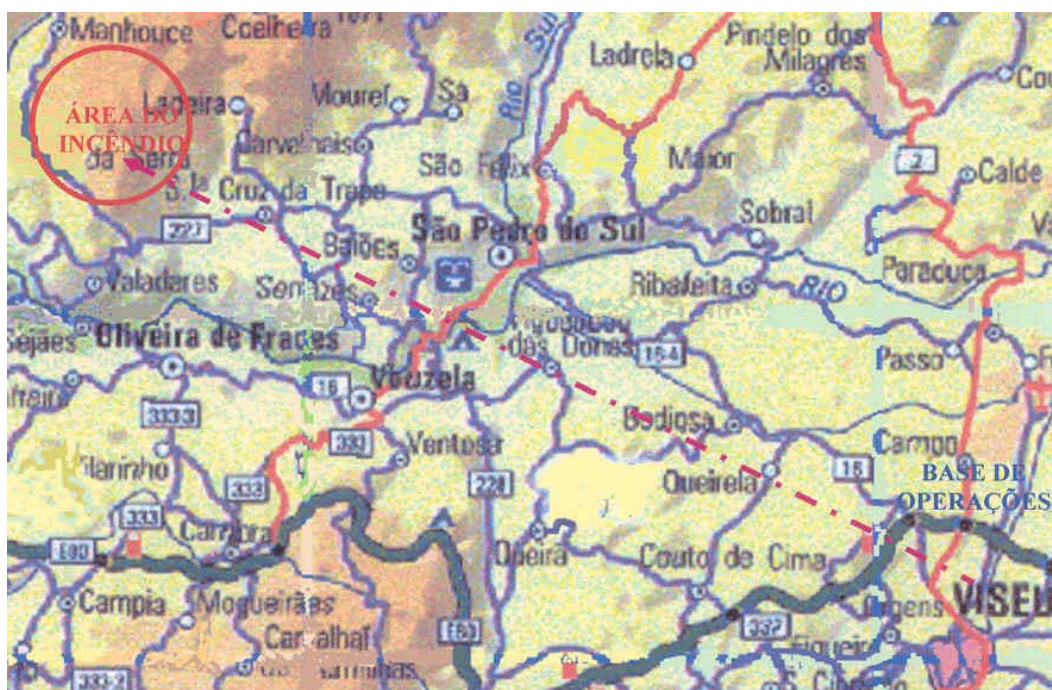
Figura Nº 1

Chegados ao local (*figura nº 1*) por volta das 12:25, seguindo as instruções do comando operacional no terreno, o nº 1 efectuiu a sua descarga e afastou-se da área para dar entrada ao nº 2 (EC-JKK).

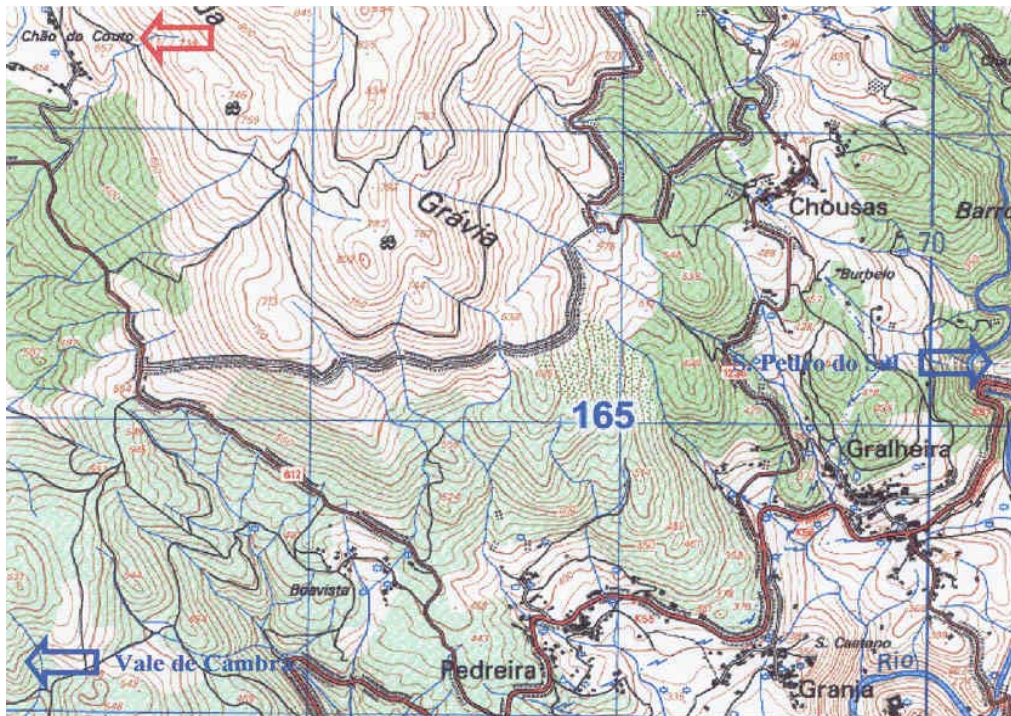
Figura Nº 2

O fogo lavrava na floresta que cobria a vertente sudoeste da serra da Grávia, a qual faz parte do sistema montanhoso conhecido por serra de Arada (*figura nº 2*).

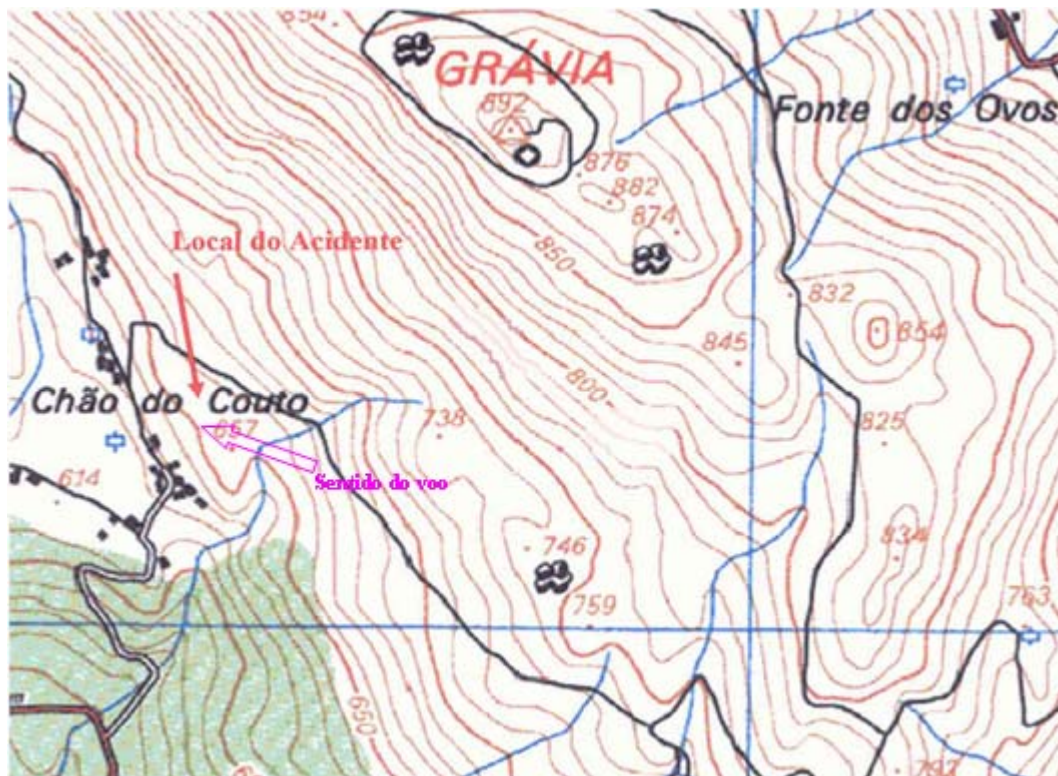
Figura Nº 3

A aeronave precipitou-se no solo num socalco arborizado com eucaliptos e pinheiros, a uma cota de 657m, na encosta voltada a poente, com forte inclinação (> a 50%) mas com alguns socalcos com uma largura aproximada de 20/30 metros, (figura nº 3).

A orografia do terreno e o facto de o vento soprar de sudoeste, canalizado ao longo dos vales, criava alguma turbulência que era agravada pelas correntes ascendentes provenientes do aquecimento do ar, provocado pelo fogo. Esta turbulência poderá ter contribuído para dificultar a manobra de recuperação da aeronave e fazer com que a mesma tivesse colidido com as árvores.

- a) ao aproximar-se do fogo na direcção aproximada Este – Oeste (*figura n° 3*), perante a falha do sistema de descarga, proveniente de uma possível baixa pressão hidráulica ou selecção inadequada da unidade de controlo, o piloto

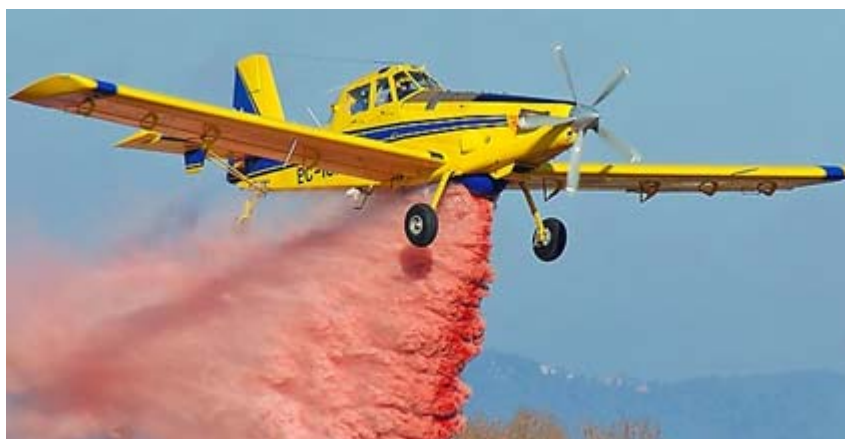
**Figura N° 4 – Manobra de descarga**

- As largadas sejam efectuadas a uma velocidade reduzida (109 – 113 kts) e com uma configuração de 10° de “Flaps”, visto encontrar-se muito próximo da velocidade de perda com avião limpo (81 – 91 kts);
- Seja armado o sistema de largada e verificadas e confirmadas as selecções para a descarga e a operacionalidade do sistema, antes de a aeronave ser posicionada para a descarga;
- O piloto esteja alerta para a tendência de o avião levantar o nariz, à medida que vai efectuando a descarga, e contrariar essa tendência, mantendo o voo nivelado;
- Depois da largada, o piloto aplique a necessária potência no motor (*suave e gradualmente*) e inicie a recuperação, recolhendo os “flaps”, quando conveniente, compensando a aeronave para as novas condições de voo e desarmando o sistema de largada de água, para evitar descargas acidentais.
