MINISTÉRIO DAS OBRAS PÚBLICAS, TRANSPORTES E COMUNICAÇÕES
GABINETE DE PREVENÇÃO E INVESTIGAÇÃO DE ACIDENTES COM AERONAVES
(G.P.I.A.A.)

RELATÓRIO DO ACIDENTE
COM UM HELICÓPTERO DA HELISUL
MARCA **EUROCOPTER**, MODELO **AS 350 B2**, REGISTO

F-GTHR

RELATÓRIO FINAL N.º 25/ACCID/2005

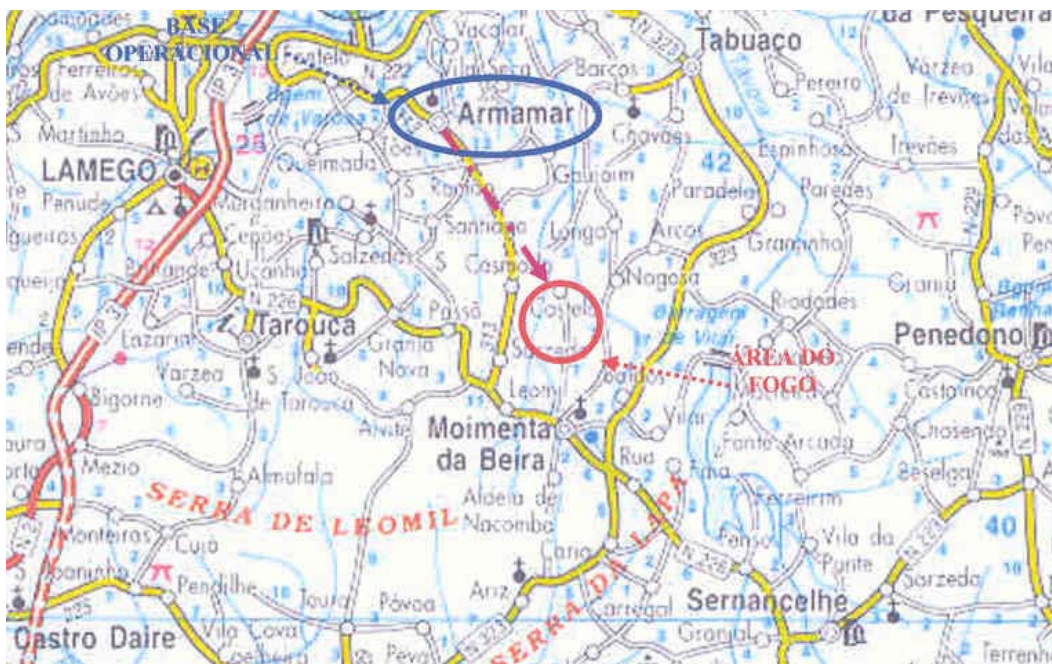
Figura Nº 1

Às 09:30 UTC¹, o helicóptero marca Eurocopter, modelo AS 350 B2, matrícula francesa F-GTHR, operado pela HELISUL e estacionado em Armamar para dar apoio ao SNBPC, na luta contra os fogos florestais, foi chamado para intervir no combate a um incêndio que lavrava na área de Paradinha, concelho de Moimenta da Beira (*figura nº 1*).

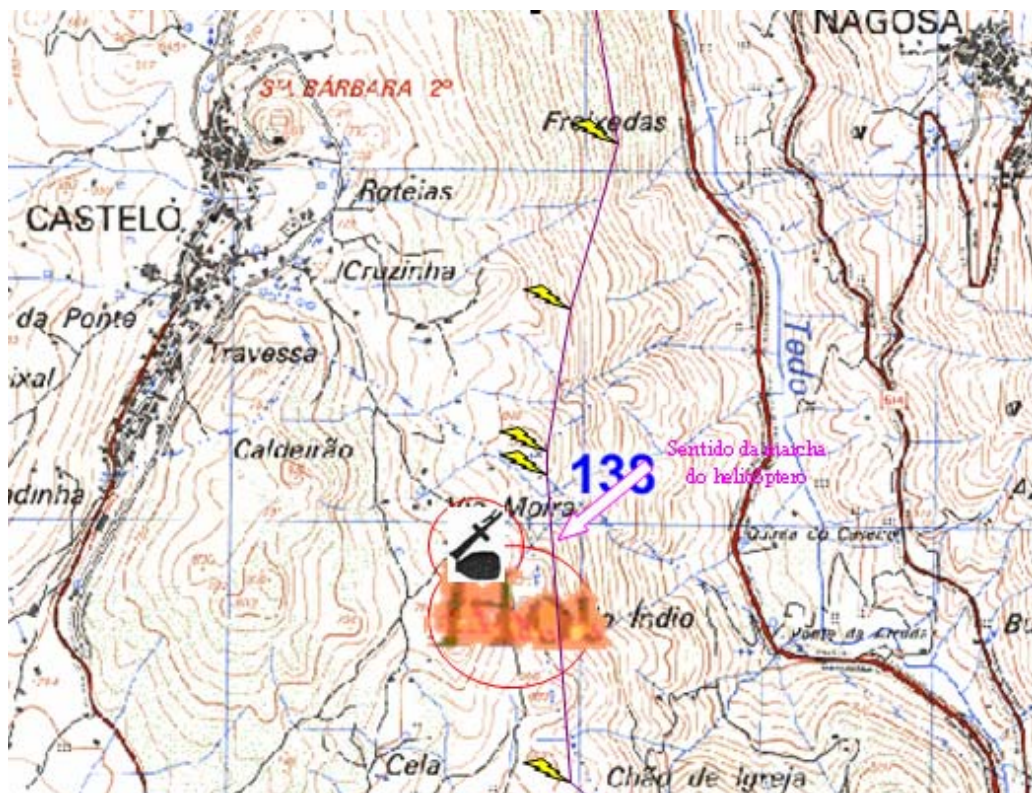
Figura Nº 2

Nesta zona o declive médio ultrapassa os 30% e os cumes encontram-se a mais de 3 300' de altitude (*figura nº 2*).
