**GABINETE DE PREVENÇÃO E INVESTIGAÇÃO DE ACIDENTES COM AERONAVES
(G.P.I.A.A.)**

RELATÓRIO DO INCIDENTE
COM UMA AERONAVE DA AIR JETSUL, MARCA
CESSNA, MODELO **C550 "CITATION" S II**, REGISTO

CS-DDV

RELATÓRIO FINAL N.º 24/INCID/2005

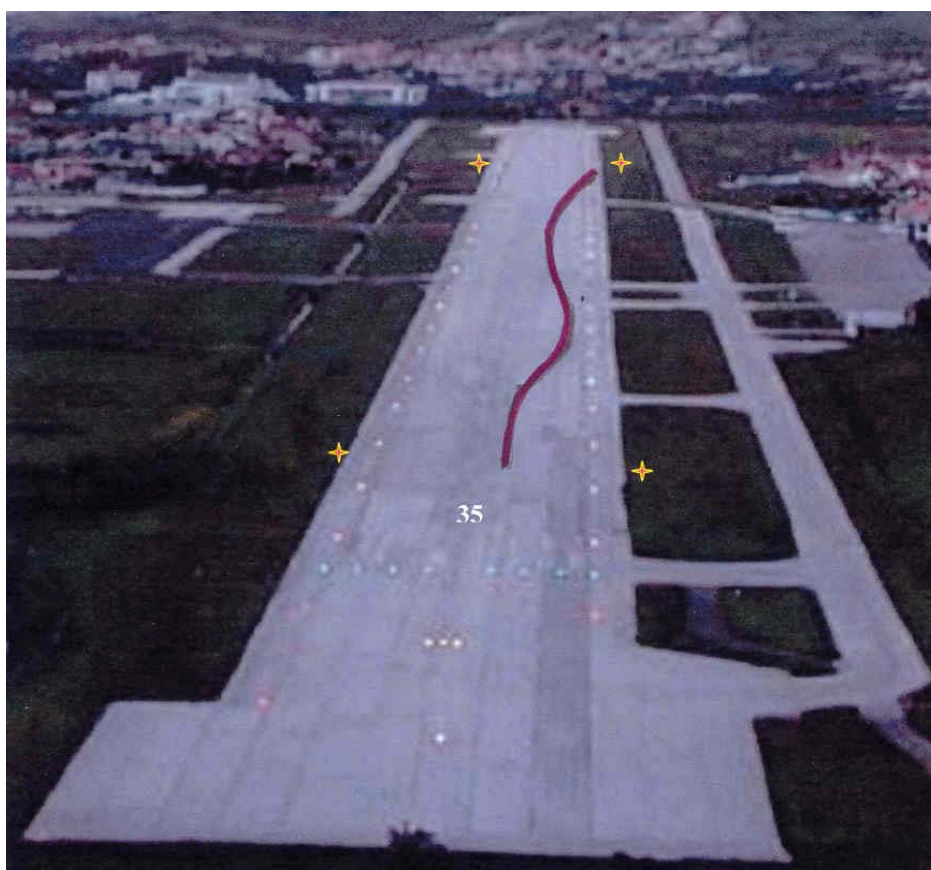
Figura Nº 1 – Trajectória da aeronave na pista

Na aterragem os pneus sofreram um desgaste acentuado (corte localizado na superfície e telas sucessivas), tendo o pneu da roda direita rebentado dois metros à frente do ponto de contacto (*fotografias 7 e 8, no Anexo 1*).

O piloto aliviou de imediato a pressão nos travões, manteve a aeronave dentro da faixa de aterragem (utilizando o leme de direcção e o “steering”) e deixou a mesma rolar até à imobilização, o que aconteceu já próximo da linha dos PAPI, no outro extremo da pista (*trajectória na figura nº 1*).

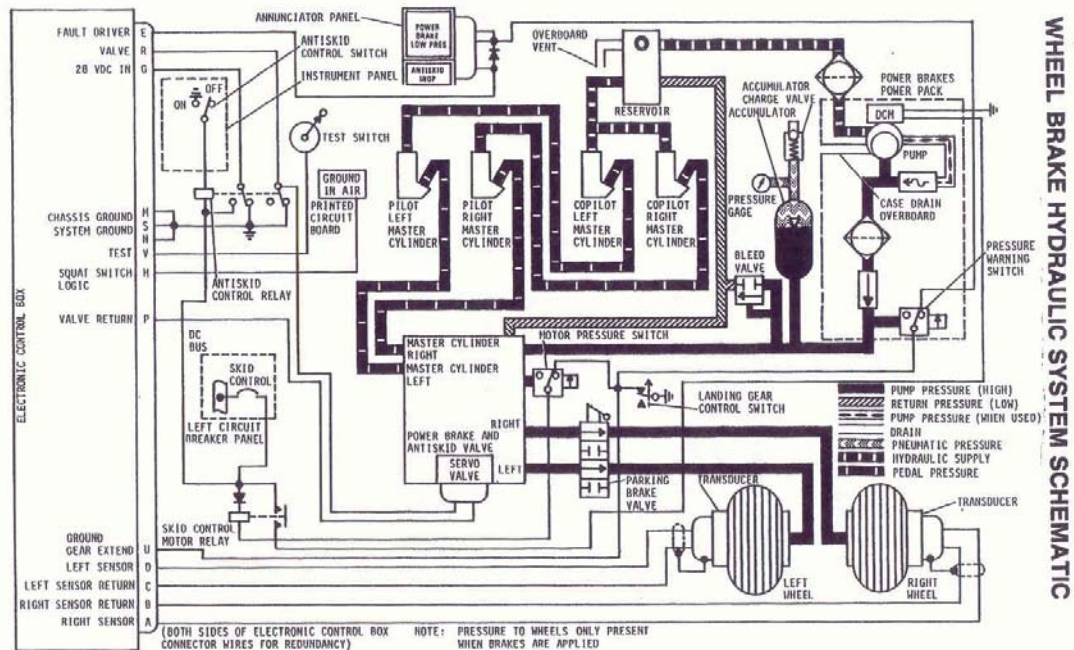
Figura Nº 2

A aeronave está equipada com um sistema hidráulico de travagem nas rodas do trem principal (*figura nº 2*), alimentado por uma electrobomba e actuado pelos pedais de qualquer dos pilotos. Cada roda do trem principal está equipada com travões de discos múltiplos.

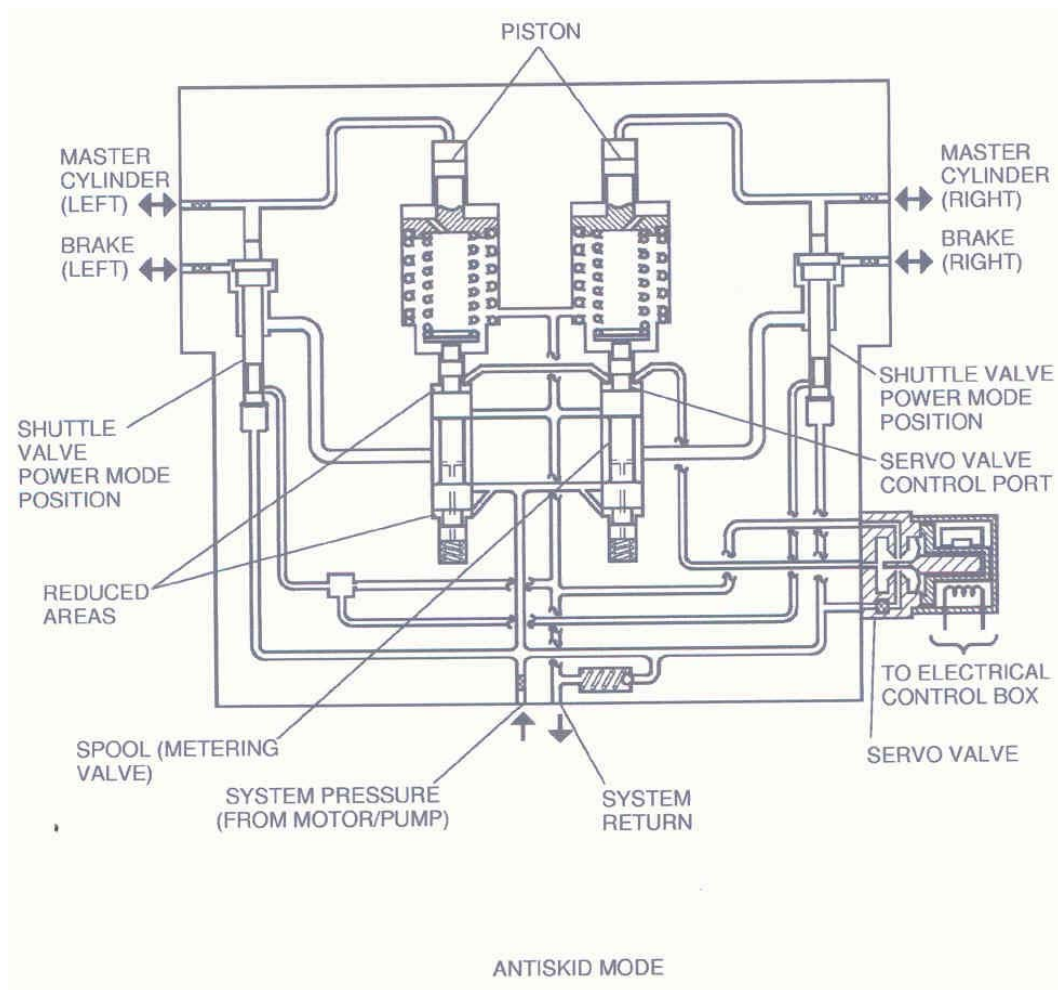
Figura Nº 3

Em cada roda do trem principal está instalado um “transducer” que sente a rotação da roda, gera uma corrente eléctrica e envia esse sinal para a unidade de controlo (*electronic control box*), onde são comparados os diversos sinais. Em função disso, quando o piloto actua as válvulas dos pedais (*master cylinders*) é enviada uma ordem para a válvula de “antiskid” que controla a pressão de travagem para cada roda (*figuras nº 2 e nº 3*).
