**GABINETE DE PREVENÇÃO E INVESTIGAÇÃO DE ACIDENTES COM AERONAVES
GPIAA**

RELATÓRIO FINAL DE ACIDENTE

PA-28-180 CHEROKEE

CS-ALO

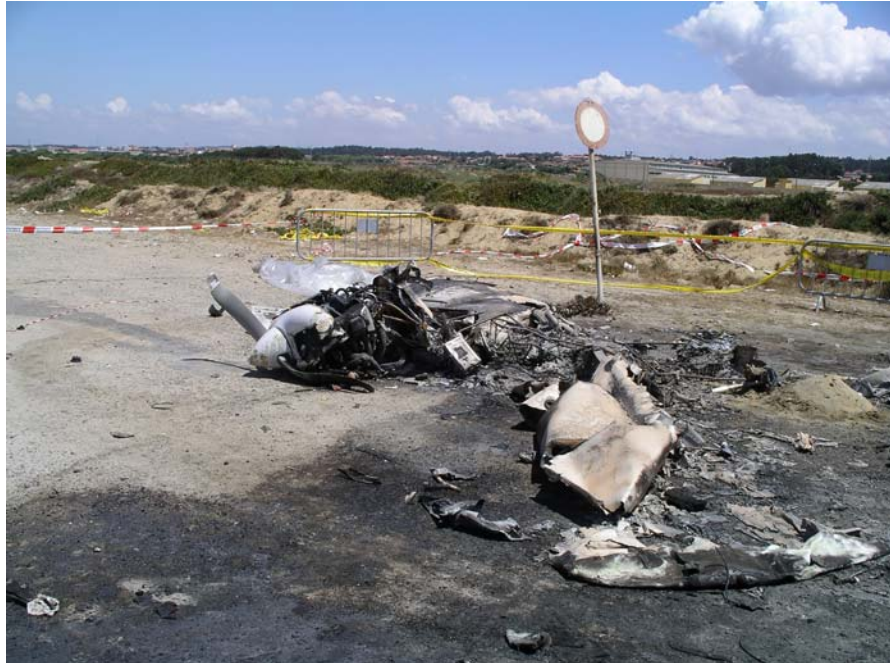
1.3 Danos na aeronave

A aeronave ficou destruída.

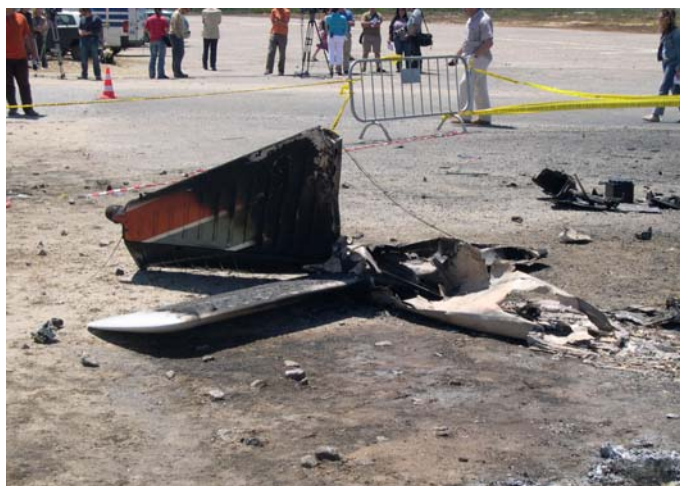
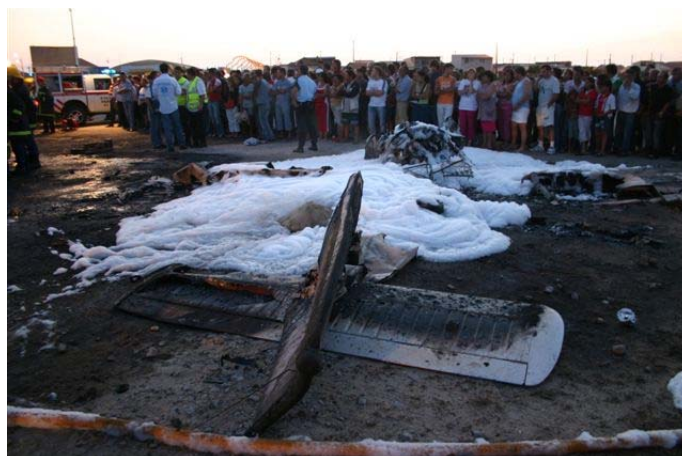
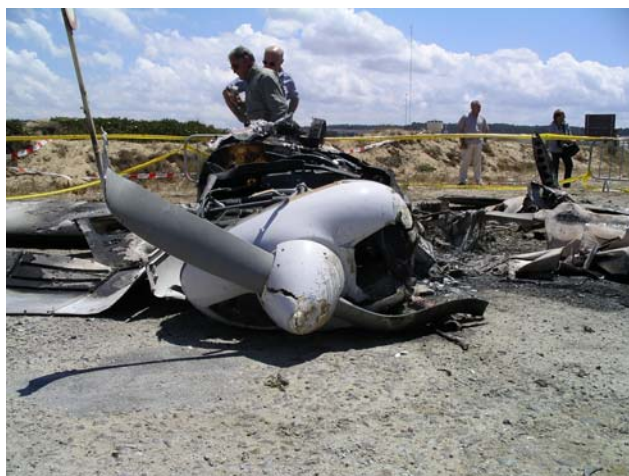
1.12 Informação sobre o impacto e os destroços

Os destroços da aeronave estavam calcinados excepto numa parte da cauda e na zona do motor.

A análise aos destroços permitiu definir a zona de impacto entre o carro e a aeronave. O facto de o nariz e o motor da aeronave se apresentarem praticamente intactos, e a longarina da asa esquerda se mostrar torcida, evidencia que a colisão se deu desse lado da aeronave, provavelmente com o trem principal esquerdo.

O depósito de combustível contido na asa esquerda terá explodido e os cerca de 180 litros de combustível ter-se-ão espalhado sobre o carro e aeronave, com propagação do fogo ao depósito da asa direita.

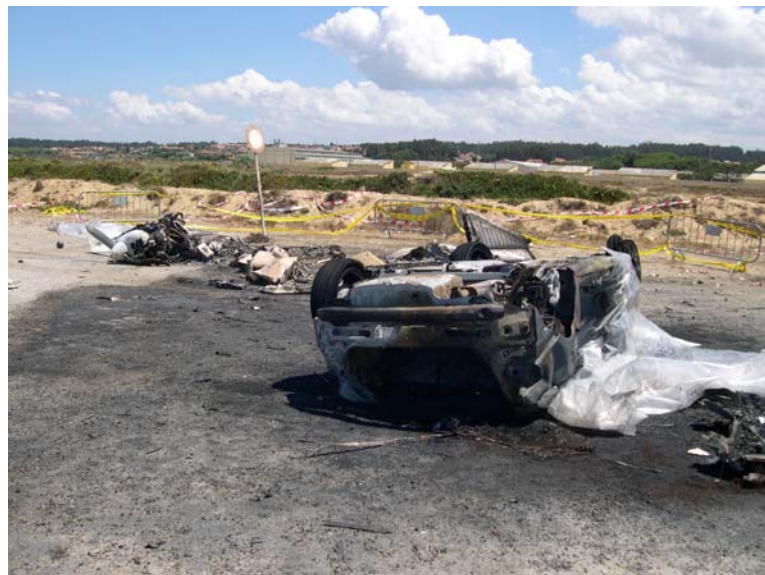
1.14 Incêndio

Na colisão, os depósitos do avião explodiram e incendiaram o carro e a aeronave, que ficaram destruídos.

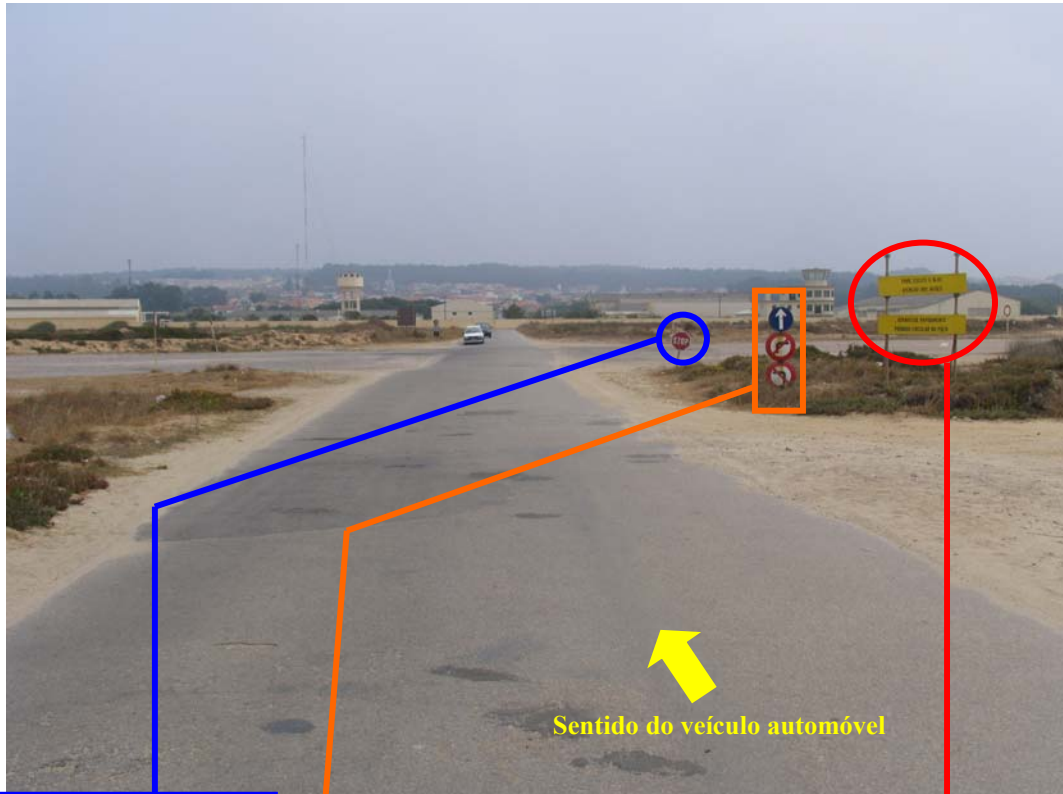
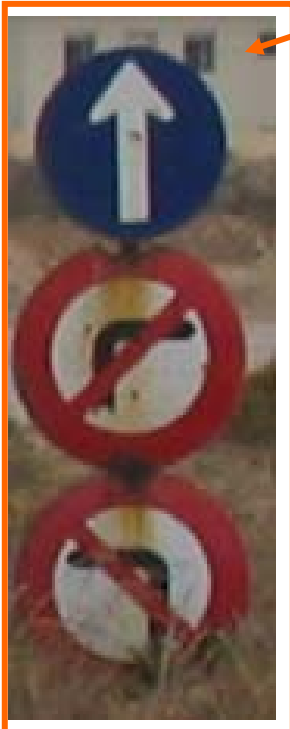
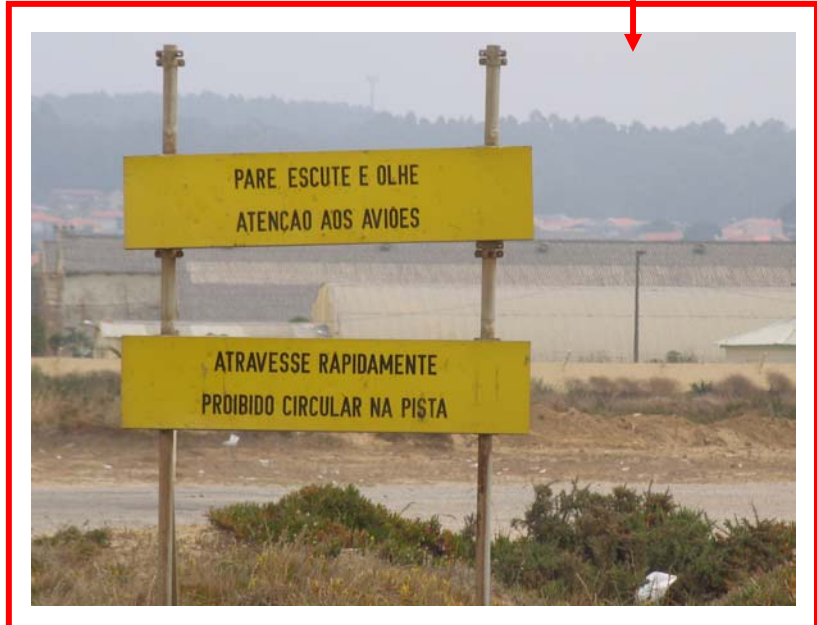
Na altura do acidente decorria uma festa popular (S. João) na povoação de Paramos e verificava-se um anormal movimento de viaturas e pessoas a usar a estrada que passa a Norte da pista 36. Pelas características habituais nos ambientes festivos, a sinalética existente na estrada que atravessa a pista antiga mostrou-se insuficiente para garantir a segurança dos seus utentes.

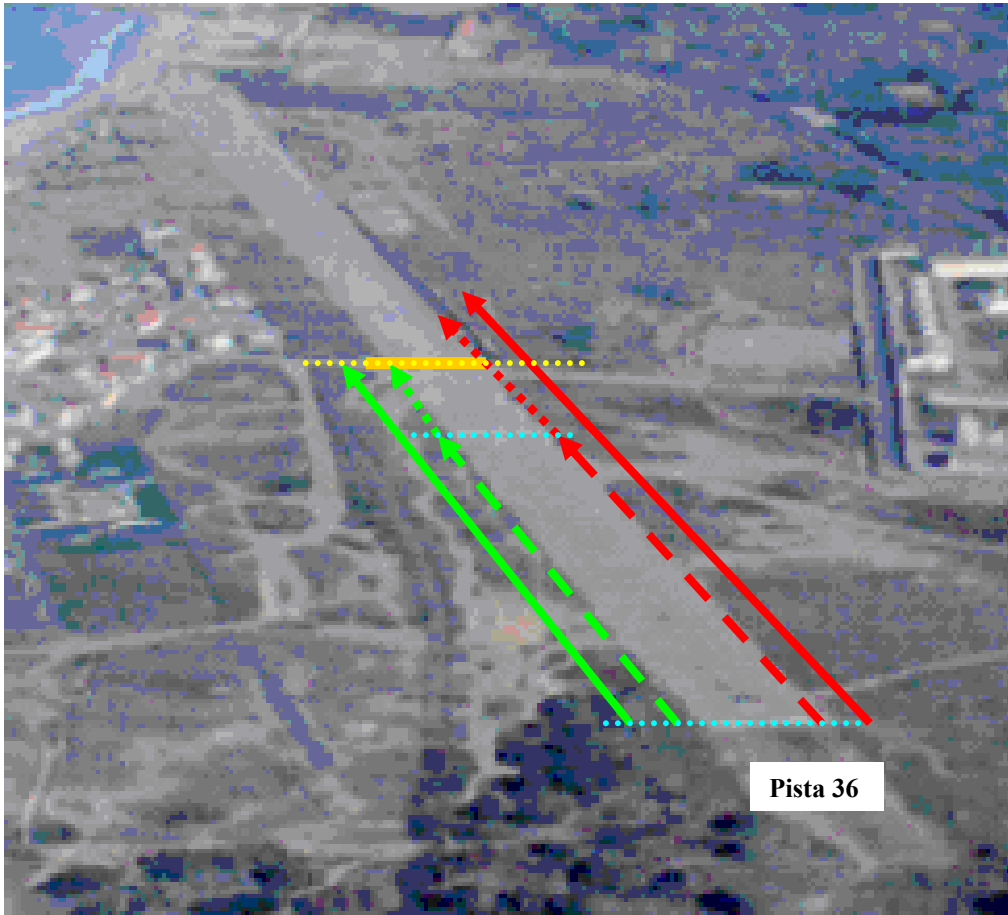
PISTA 36

Mesmo que consideremos a pista apenas com 600 metros de comprimento, e correctos os 175 metros declarados na grelha como SWY, uma vez que a TORA é de 490 metros, então a ASDA tem uma SWY que ultrapassa a estrada em 65 metros.

Aparentemente, os valores das SWY das pistas 18/36 estão trocados, o que poderia induzir em erro um piloto que não conhecesse o aeródromo, o que não era o caso do piloto acidentado que voou sempre nesta pista e sabia a distância da TORA da pista 36.

Embora a Comissão de Investigação considere que esta incorrecção do MCP não tenha sido factor contribuinte para a ocorrência do acidente, julga-se pertinente a sua rectificação.

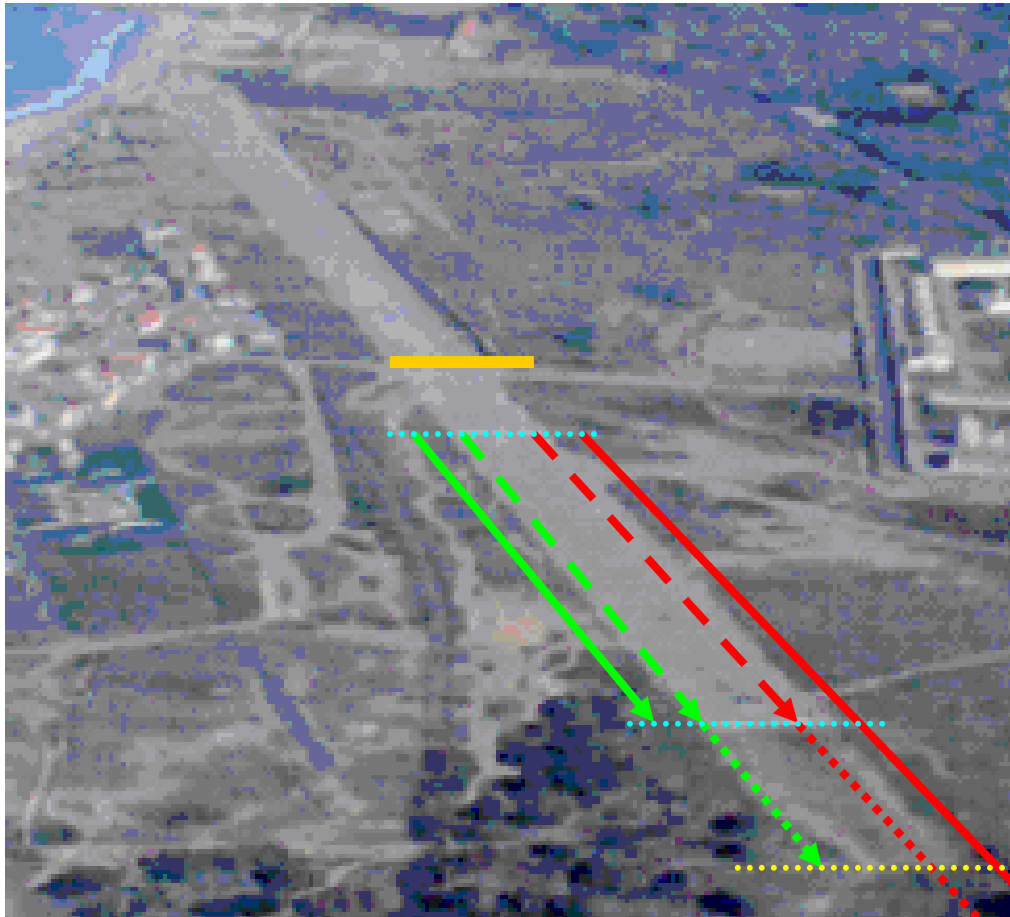
PISTA 18

- ASDA (TORA + SWY) = 2279 metros
- - - → TORA = 490 metros
- ⋯⋯⋯ → SWY = 1010 metros
