**GABINETE DE PREVENÇÃO E INVESTIGAÇÃO DE ACIDENTES COM AERONAVES  
GPIAA**

## **RELATÓRIO FINAL DE INCIDENTE**

# **SOCATA TB-200**

**RELATÓRIO Nº 17/INCID/2005**

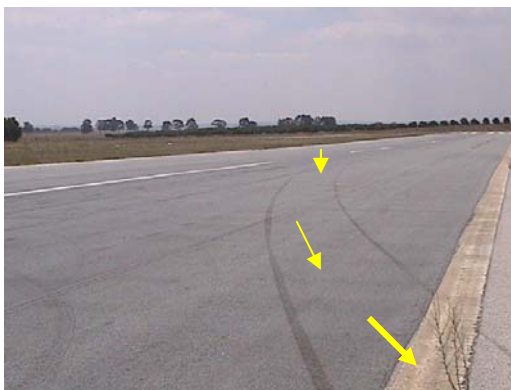
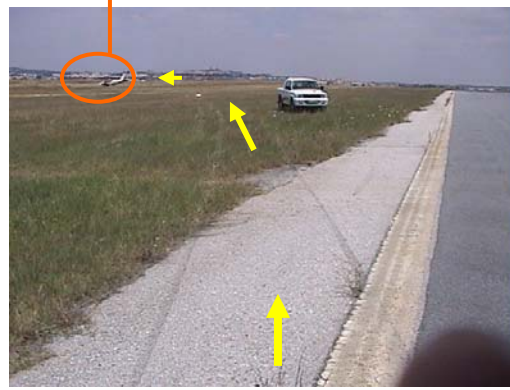
A velocidade de aproximação foi a recomendada, o *flare* e o *touch-down* foram normais. Quando o piloto aplicou os travões, a aeronave guinou para a esquerda e saiu da pista.

O aluno-piloto não reagiu perante a situação e perdeu o controlo da aeronave que percorreu cerca de 140 metros no terreno que ladeia a pista até se imobilizar de encontro à vedação do aeródromo.

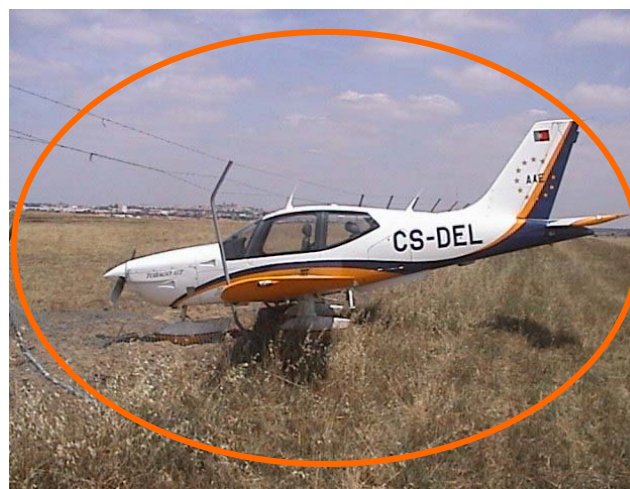
A aeronave sofreu danos ligeiros e o piloto saiu ileso.

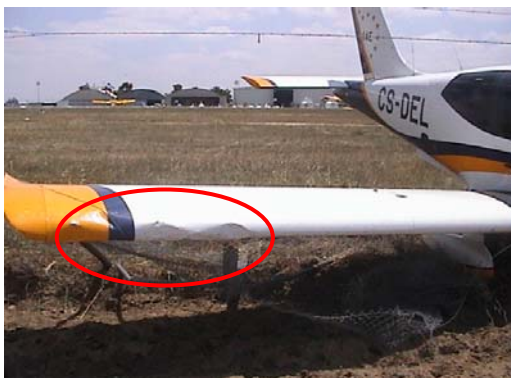
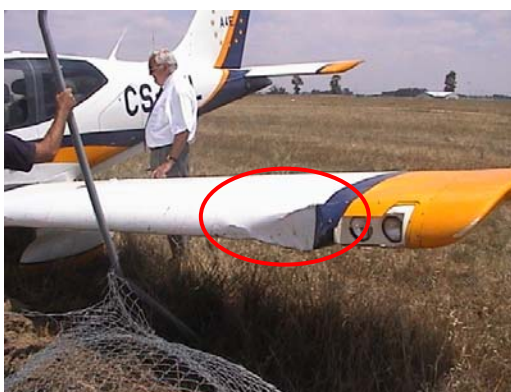
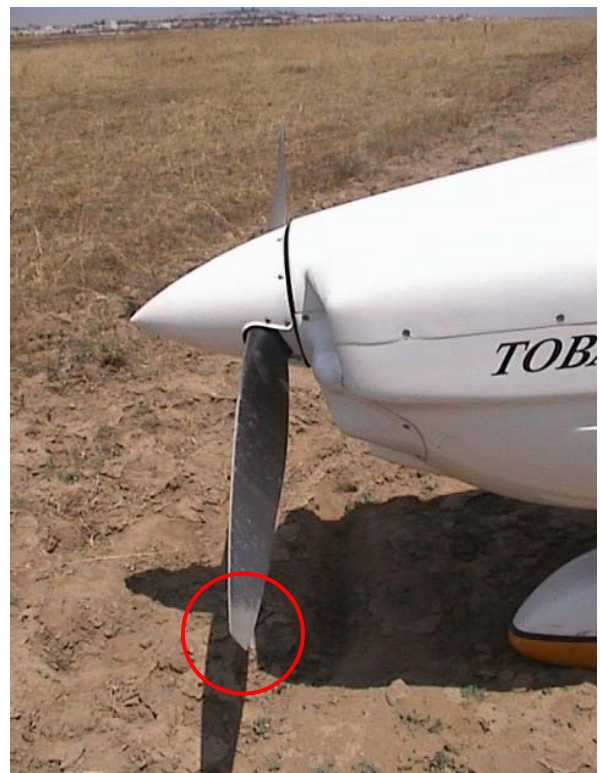
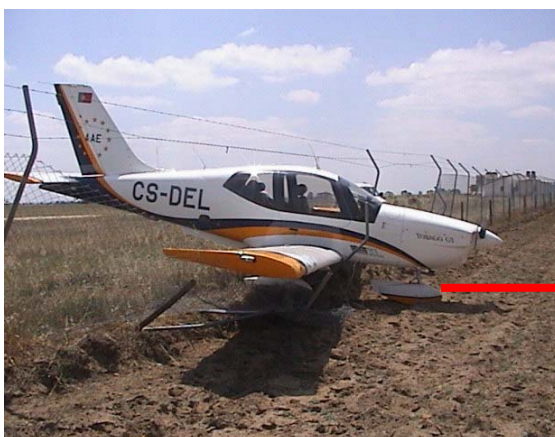
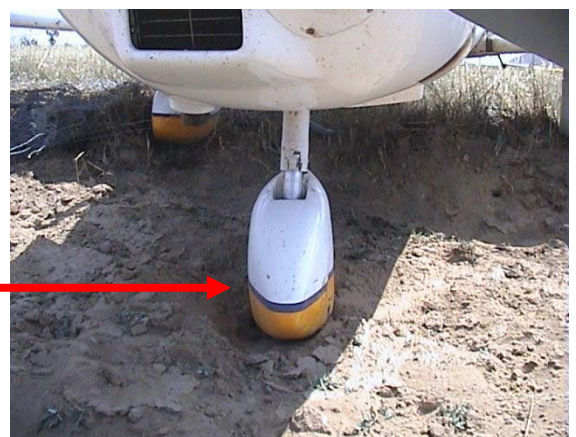
A aeronave sofreu danos ligeiros nos bordos de ataque das asas, na ponta do hélice, por contacto com o solo quando o avião afocinou no terreno junto à vedação, e no trem de aterragem.
