RELATÓRIO FINAL DE INCIDENTE

Rolladen-Schneider LS-7wl

D-8178

30 DE ABRIL DE 2005

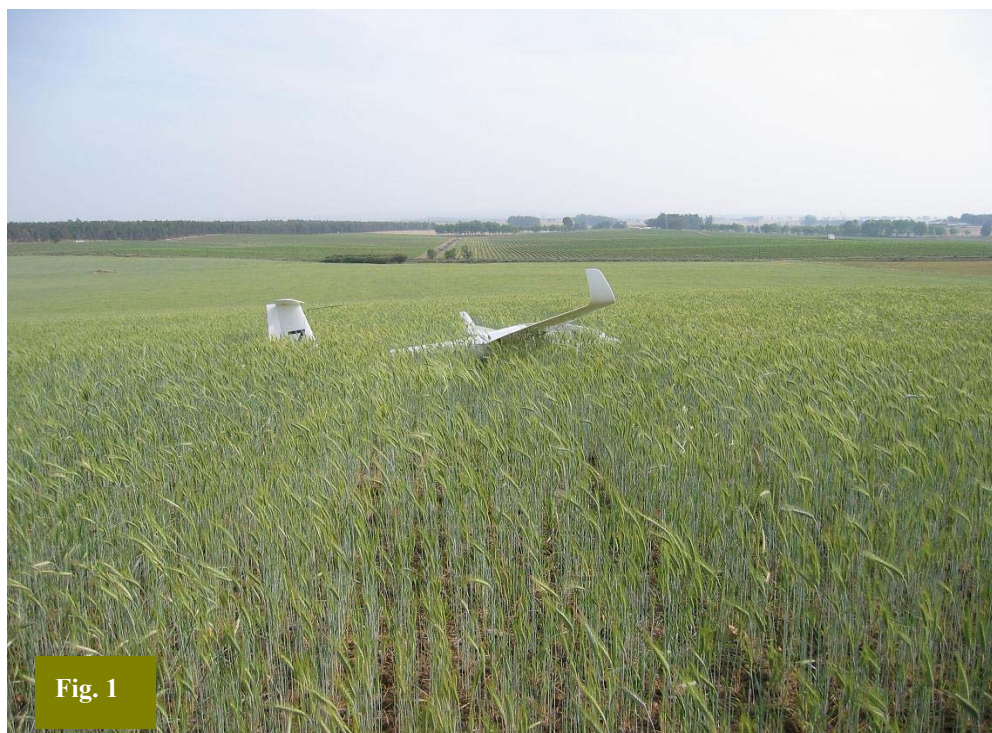
Fig. 1

O piloto decidiu, então, aterrar preventivamente a aeronave numa seara que, pela sua aparência plana, ausência de obstáculos, facilidade de aproximação, *slope* e orientação ao vento, configurava o campo ideal para a aterragem preventiva (Fig. 1).

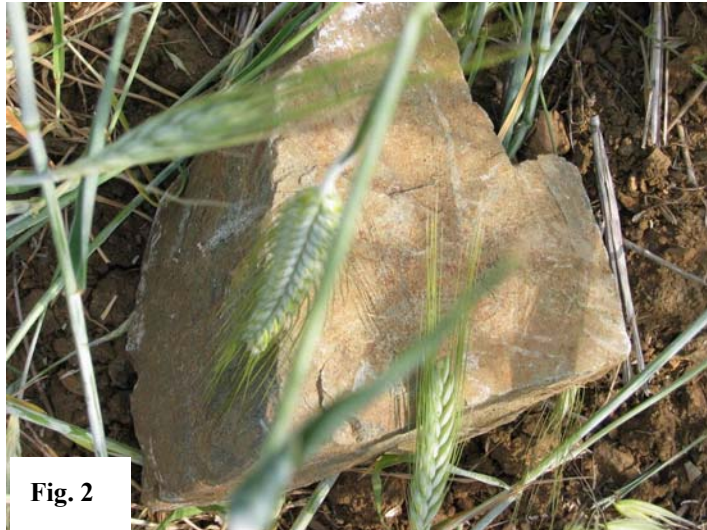
Fig. 2

O toque no solo foi suave mas a aeronave embateu com a parte inferior da fuselagem em pedras de dimensões entre os 20 e os 30 cm de diâmetro (Fig. 2).

Algumas pedras com dimensões entre os 20 e os 30 cm de diâmetro existentes no terreno, escondidas pela densa seara, danificaram ligeiramente o trem de aterragem e a asa direita, quando esta poisou no solo no fim da aterragem.

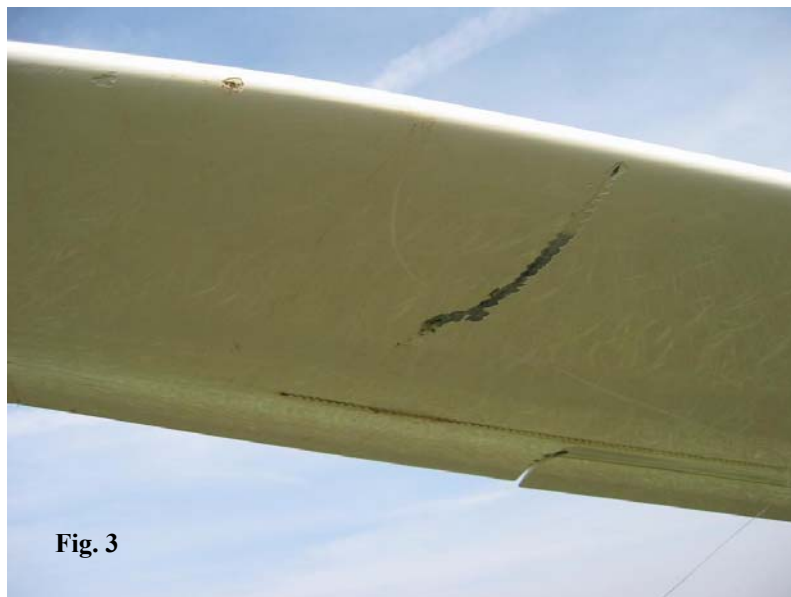
Fig. 3

A aeronave sofreu danos ligeiros no trem de aterragem e asa direita (Fig. 3).
