**GABINETE DE PREVENÇÃO E INVESTIGAÇÃO DE ACIDENTES COM AERONAVES
GPIAA**

RELATÓRIO FINAL DE INCIDENTE

SAULNIER MS 893A

RELATÓRIO Nº 06/INCID/2005

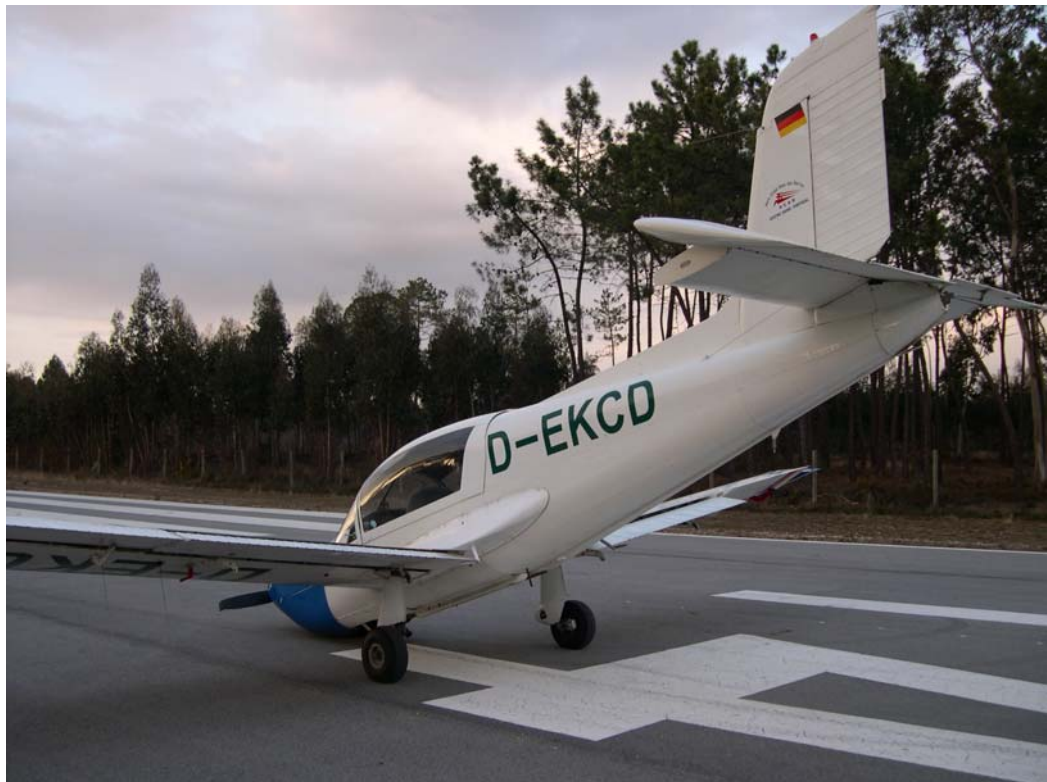
De regresso ao aeródromo, após a aterragem às 18:00 horas, o piloto sentiu forte vibração no trem de proa e aliviou a pressão da roda no asfalto puxando o *manche*. A perna do trem soltou-se e o nariz do avião entrou em contacto com o solo, arrastando-se por uma extensão de 45 metros, imobilizando-se no final da pista.

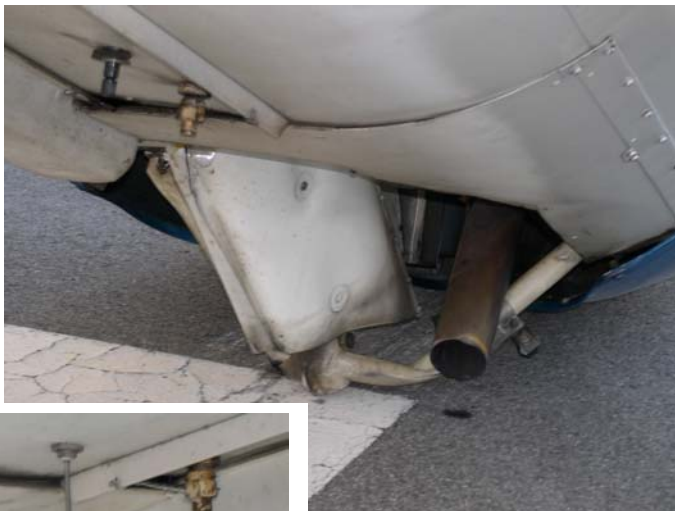
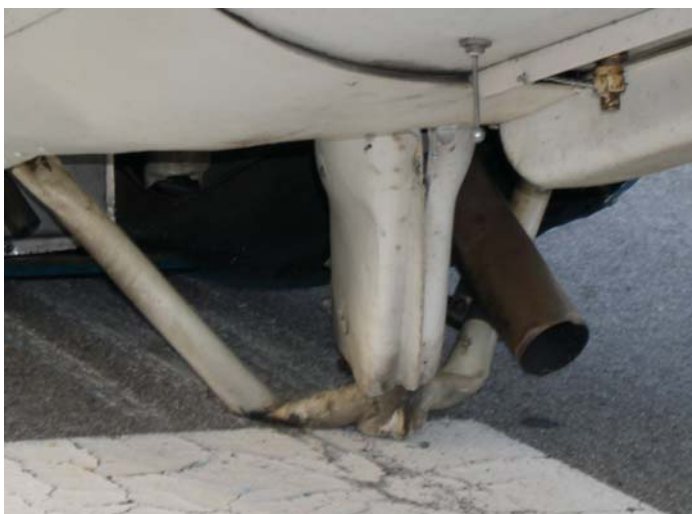
- a) No trem de proa, por fractura da respectiva perna:

A haste, com indícios de fadiga de material, sofreu um aumento do corte já existente, levando à separação do conjunto da roda.

A Comissão de Investigação concluiu que o incidente se deveu a colapso do trem de proa da aeronave **por fadiga de material do seu suporte central, causada por fractura antiga de origem não determinada.**

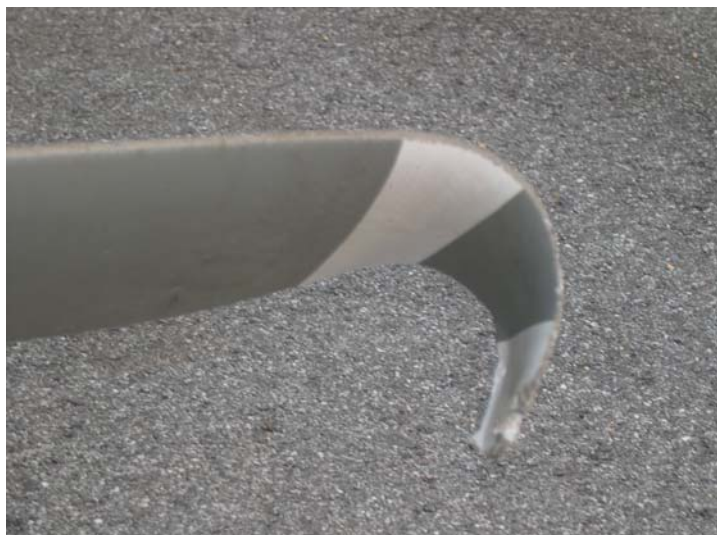
- b) No hélice:

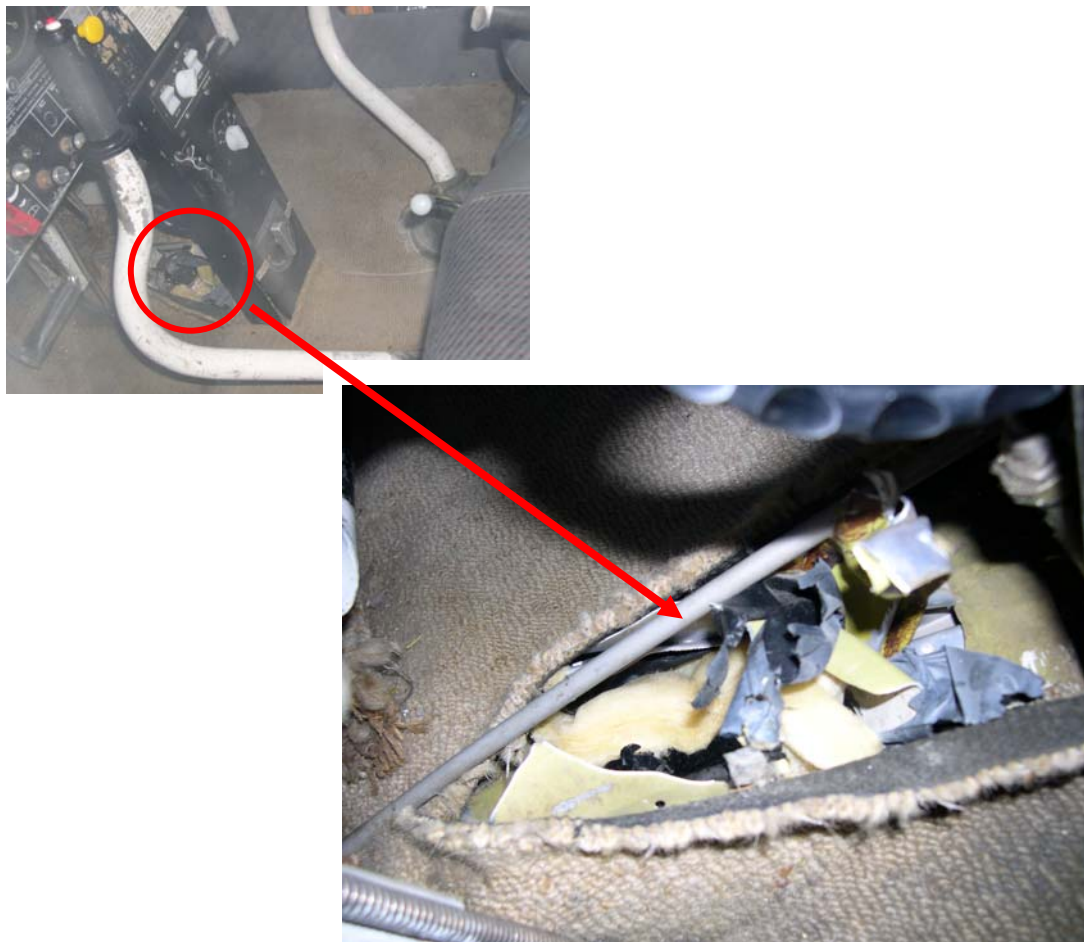
- c) No chão do *cockpit*, por deformação em consequência da intrusão da parte superior da haste do trem:

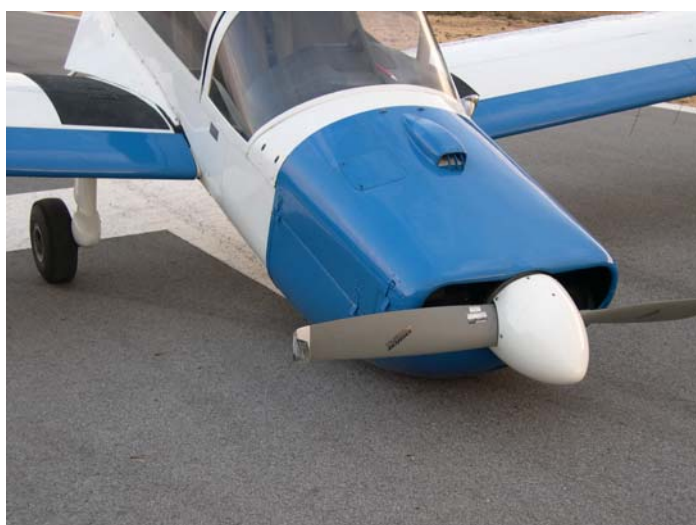
- d) Na parte inferior da capotagem por abrasão do contacto com a pista até à imobilização da aeronave:

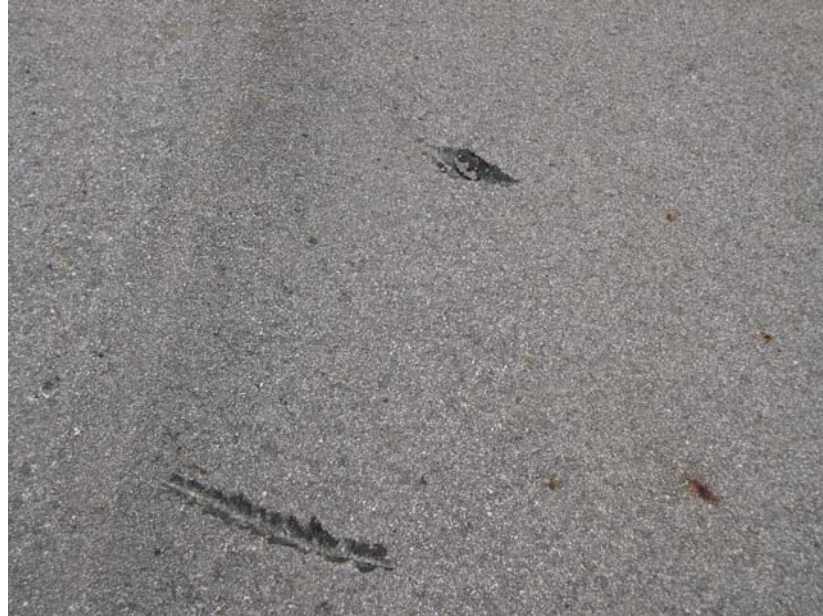
Pequenos danos na superfície asfaltada da pista por efeito do contacto das pontas do hélice em rotação.

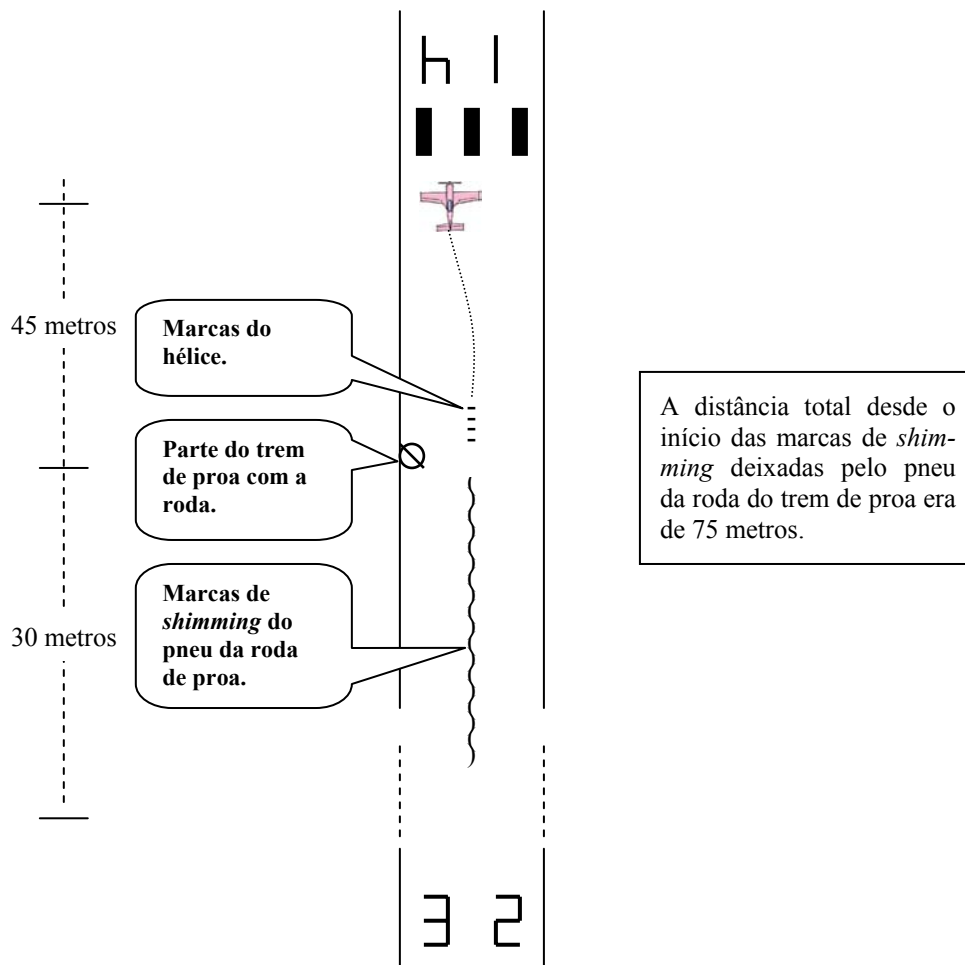
Posição relativa do trem e da aeronave em relação à pista e distâncias.

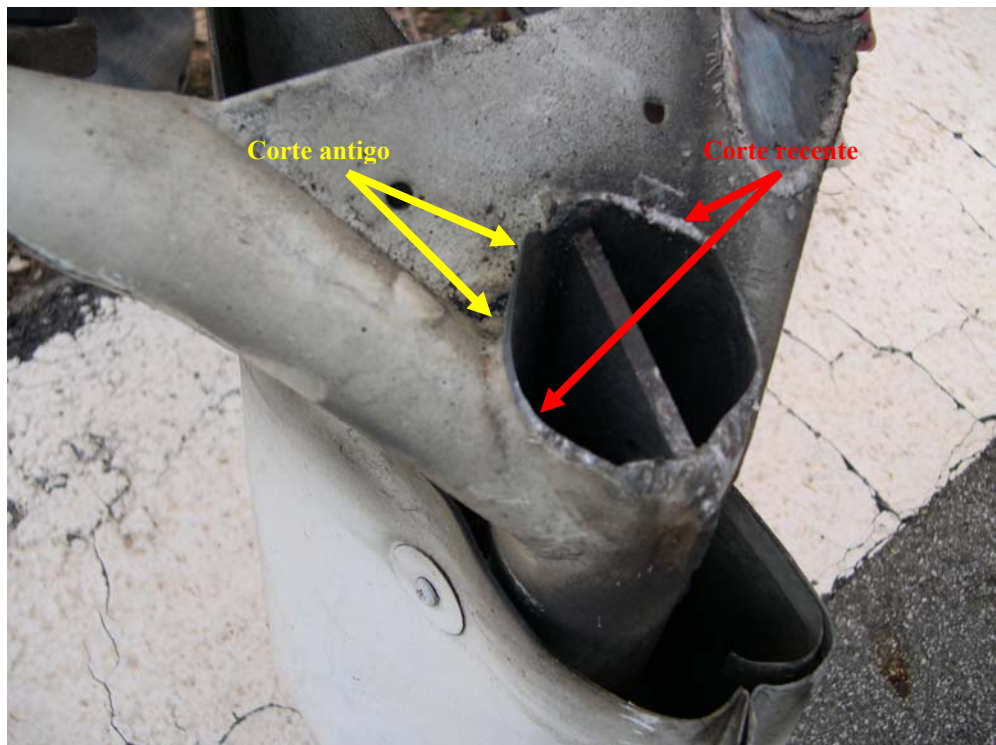
Analisado o ponto de rotura na perna do trem verificou-se que a fractura mostrava clivagem antiga; o corte estava escurecido nalguns pontos a par de outros brilhantes de corte recente.

Não foi possível provar que esse facto estivesse na origem da fractura detectada agora, quando foi analisada a perna do trem. Sabemos que a cesura apresentava zonas de fractura antiga (mais escuras) e zonas de rasgão com estrutura metálica brilhante de corte recente. Tal facto tanto pode indiciar que a fractura se tenha iniciado com a ocorrência verificada em 23 de Setembro de 2004 (Proc.º n.º 34/ACCID/2004) como em consequência de sucessivas aterragens sobre a roda de proa.

Admite-se que essa fractura antiga possa ter sido decorrente do acidente anterior ou tenha sido provocada por sucessivas aterragens sobre o trem de proa.

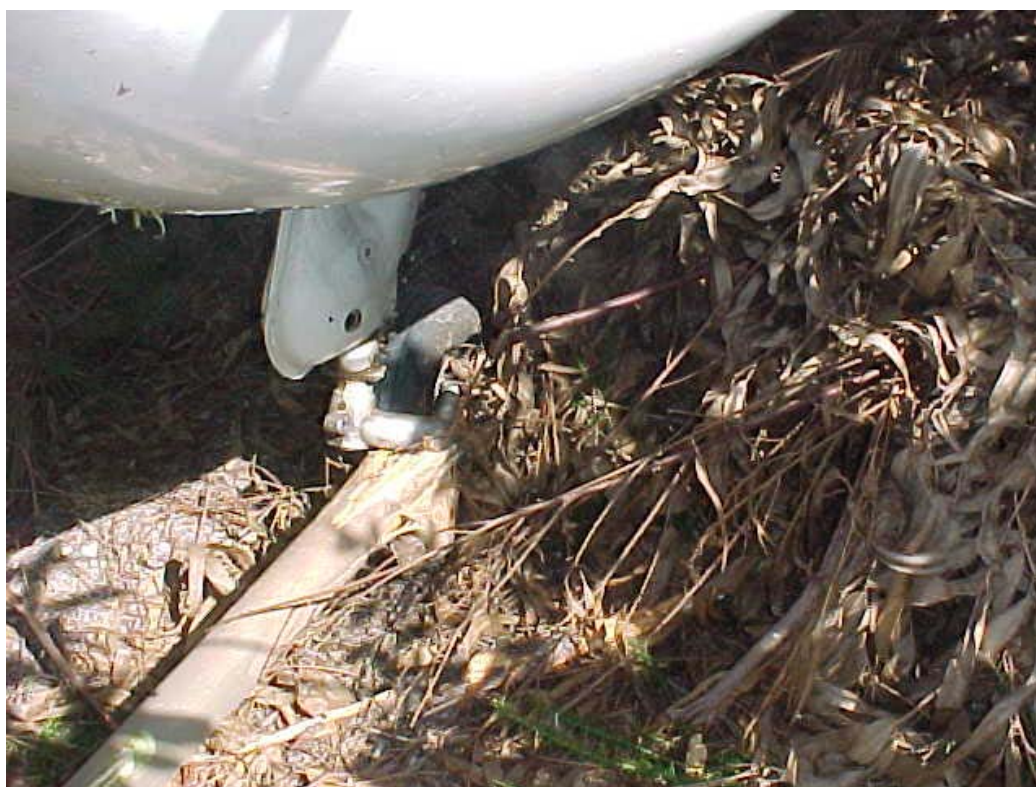
Esta aeronave teve um acidente anterior que foi alvo do Processo de Investigação nº 34/ACCID/2004 em que se verificou uma saída de pista após aterragem e queda numa ravina. O trem de proa embateu num eucalipto jovem, derrubando-o.

(Fotografia referente ao acidente que deu origem ao Proc.º n.º 34/ACCID/2004).
